**DEPARTAMENTO DE ÁGUA E ESGOTO DE
BAURU
ESTADO DE SÃO PAULO**

**Serviços Especializados de Assessoria
Técnica de Engenharia em Gerenciamento,
Fiscalização e Acompanhamento Técnico
de Obra (ATO) das Obras da Estação de
Tratamento de Esgoto – Vargem Limpa,
bem como o Acompanhamento de sua
Operação Assistida (Pré-Operação)**

**RELATÓRIO TÉCNICO PRELIMINAR DO ESTADO DA OBRA
E INVENTÁRIO
(EG0222-R-RTP-01-00)**

Código:	EG0222-R-RTP-01-00			
Título do Documento:	Relatório Técnico Preliminar do Estado da Obra e Inventário - ETE Vargem Limpa			
Aprovador:	Marcos Fernandes			
Data da Aprovação:	10/09/2021			
Controle de Revisões				
Nº da Revisão	Natureza/Justificativa	Aprovação		
		Data	Responsável	Rubrica
00	Emissão Inicial	10/09/21	Marcos Fernandes	M.F.

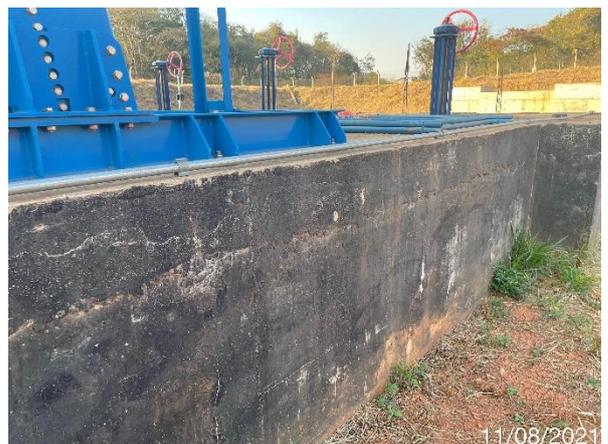
Foto 7.22: Irregularidade na superfície do concreto e com presença de fissuras (Data da imagem: 11/08/2021)

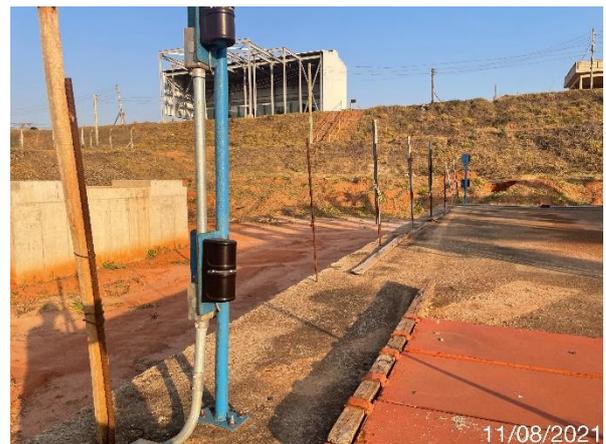
Foto 7.28: Presença de ferragens na laje (Data da imagem: 11/08/2021)

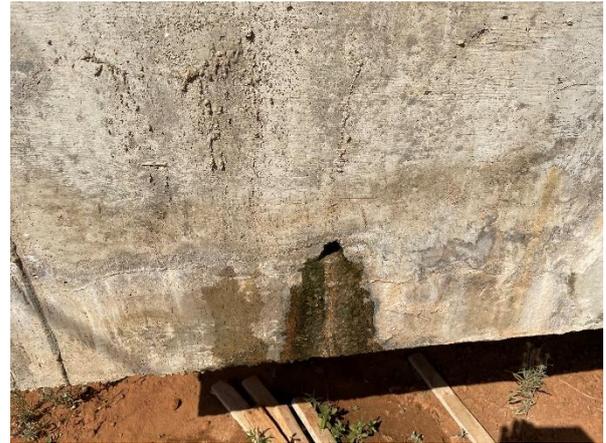
Foto 7.60: Presença de vazio com necessidade de reparos (Data da imagem: 11/08/2021)

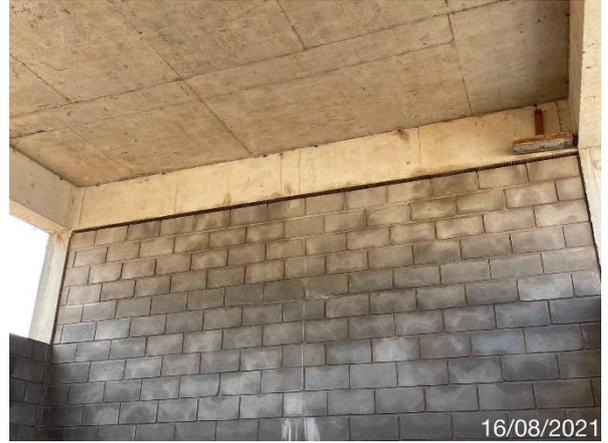
Foto 7.104: Marcas de formas na estrutura da laje de concreto (Data da imagem: 16/08/2021)

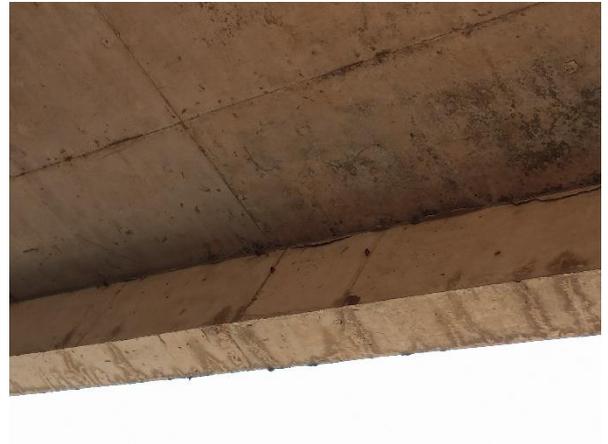
Foto 7.106: Presença de fissuras nas vigas e núcleos perdidos (Data da imagem: 16/08/2021)

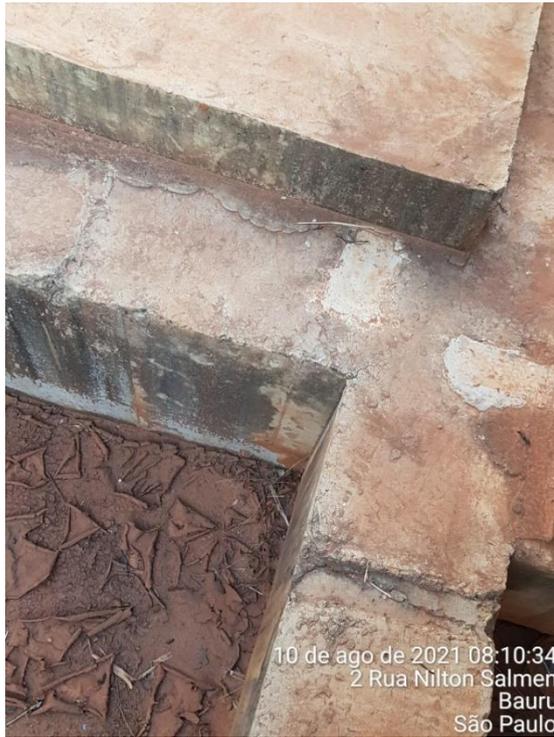
Foto 7.111: Superfície de concreto irregular, com fissuras (Data da imagem: 10/08/2021)

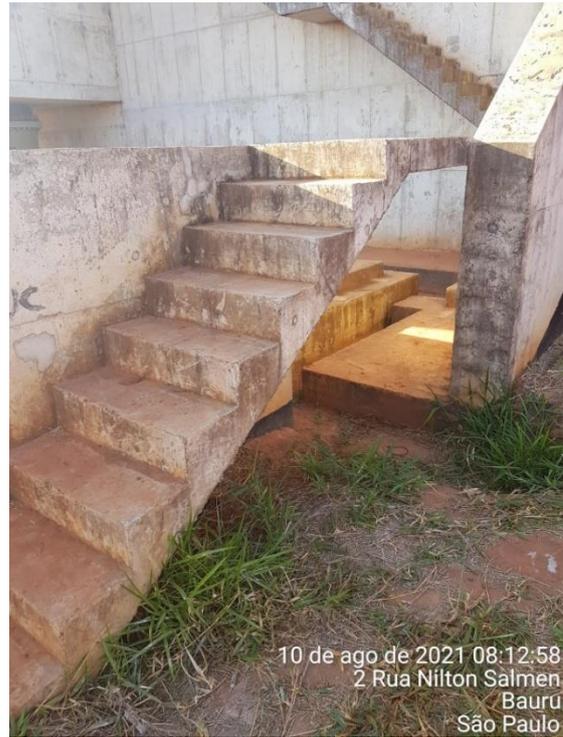
Foto 7.112: Superfície de concreto irregular, com marcas das formas e vazios de concretagem (Data da imagem: 10/08/2021)

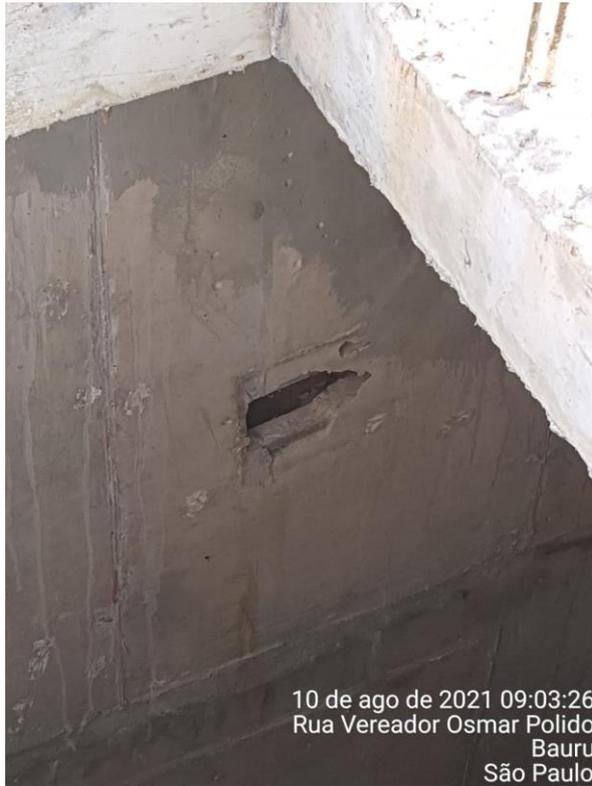
Foto 7.127: Arestas das aberturas de inspeção das lajes do UASB's danificadas e com nata de cimento (Data da imagem: 10/08/2021)

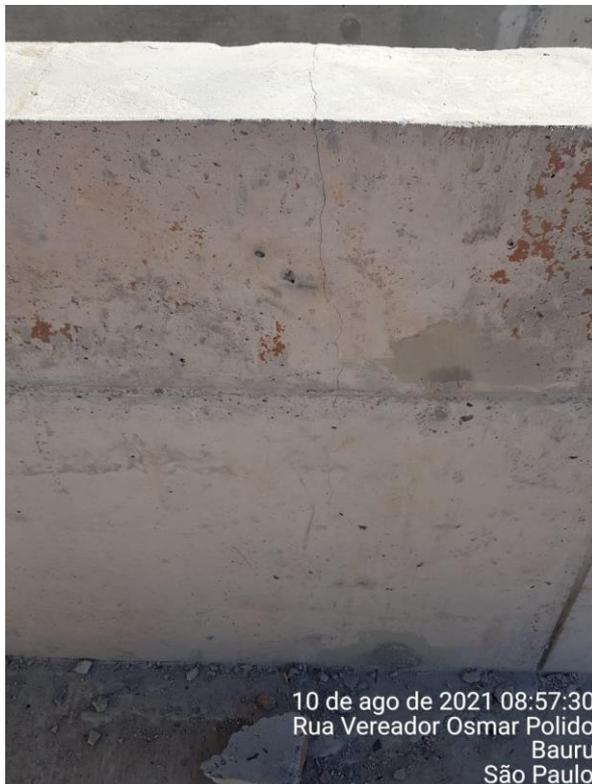
Foto 7.129 Presença de vazios de concretagem e fissuras (Data da imagem: 10/08/2021)

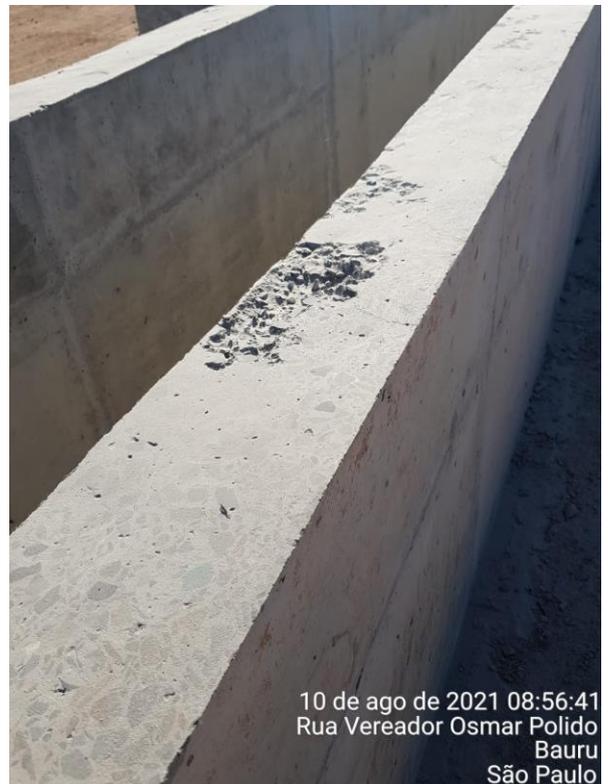
Foto 7.130: Superfície de concreto irregular e com vazios de concretagem (Data da imagem: 10/08/2021)

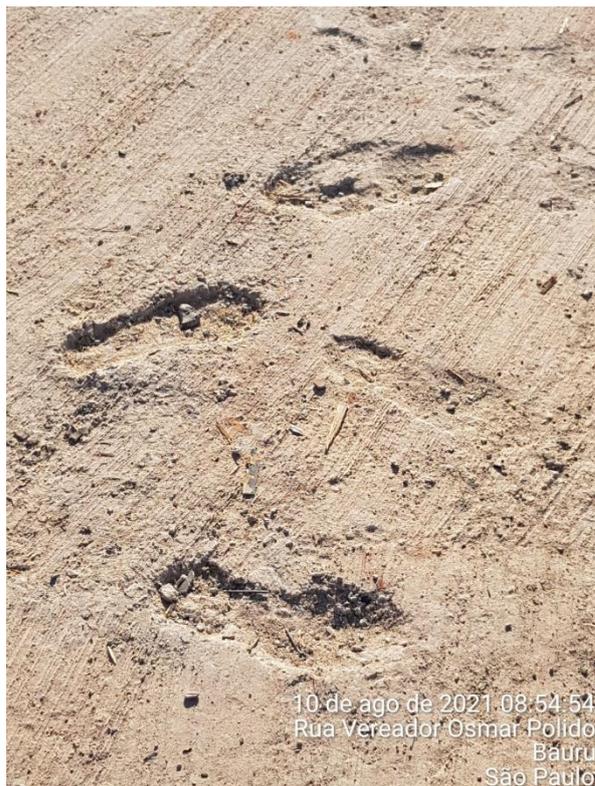
Foto 7.131 Irregularidade na superfície do concreto, com presença de fissuras e espaços vazios (Data da imagem: 10/08/2021)

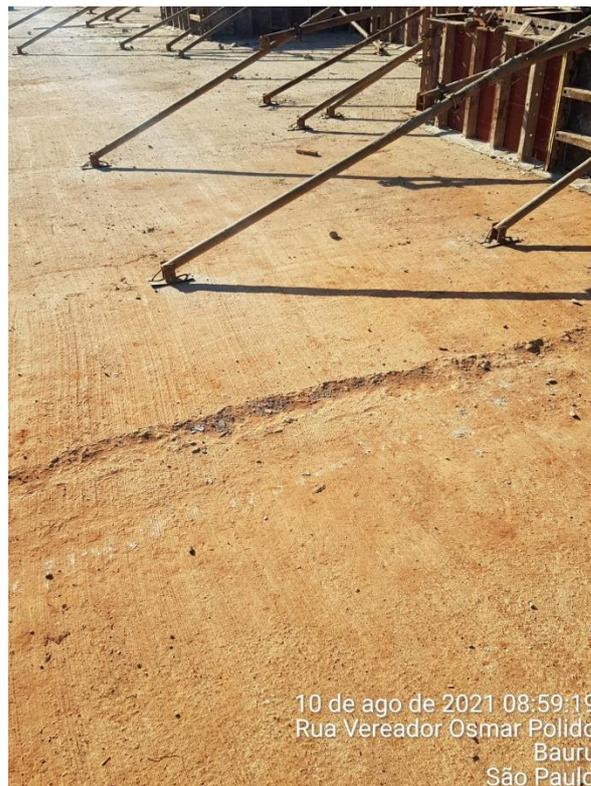
Foto 7.132: Irregularidade na superfície do concreto, fissuras e espaços vazios detectados (Data da imagem: 10/08/2021)

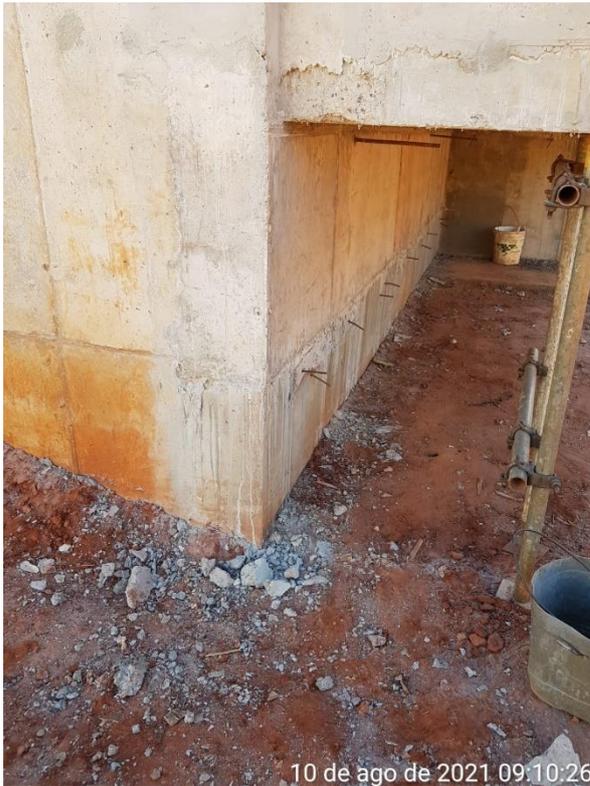
Foto 7.133: Presença de ferragens expostas e com marcas de formas na estrutura de concreto aparente (Data da imagem: 10/08/2021)

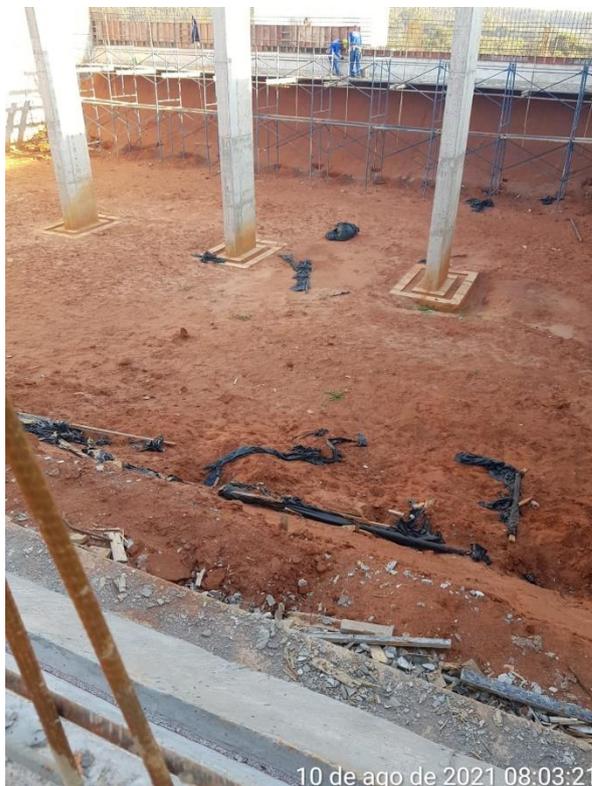
Foto 7.139: : Resíduos de construção. (Data da imagem: 10/08/2021)

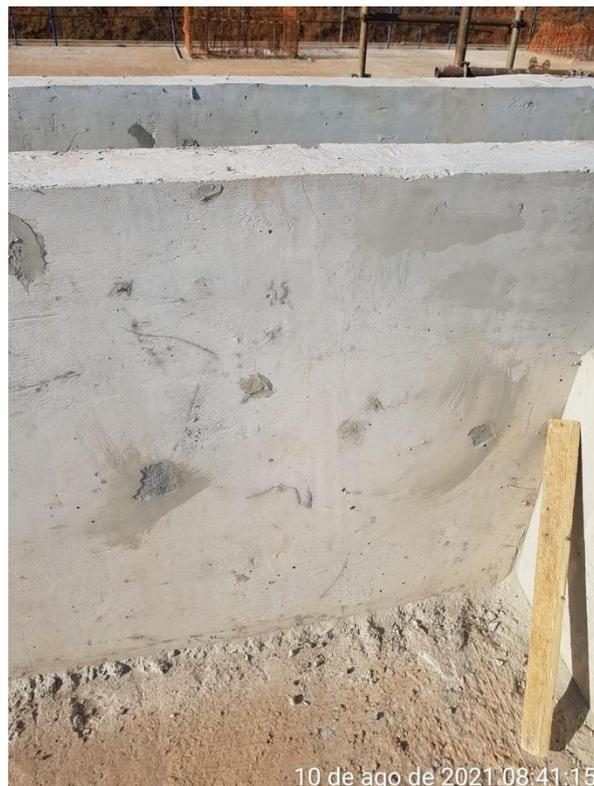
Foto 7.142: Presença de vazios de concretagem, bolhas e fissuras nos reparos realizados na superfície (Data da imagem: 10/08/2021)

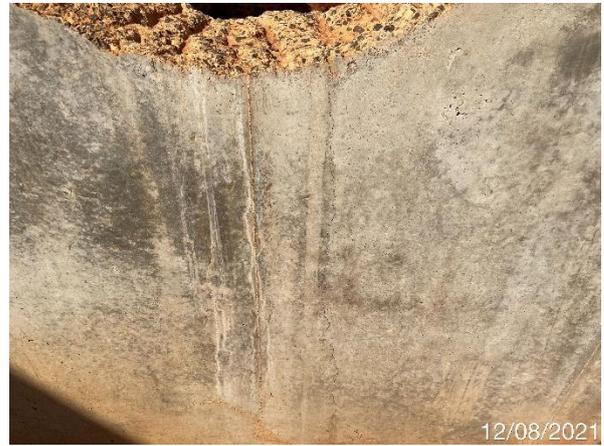
Foto 7.144: Presença de fissuras na estrutura de concreto (Data da imagem: 12/08/2021)

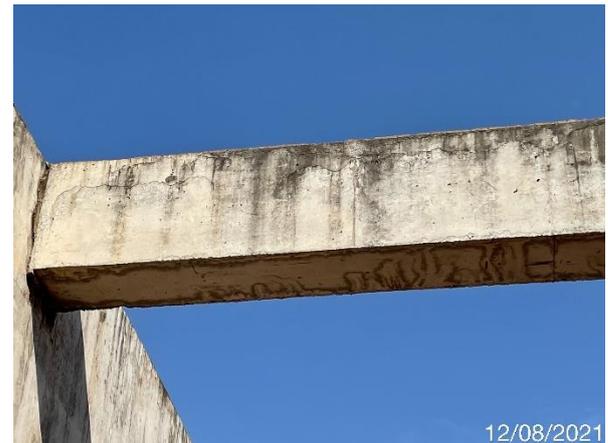
Foto 7.148: Existência de fissuras nas vigas (Data da imagem: 12/08/2021)

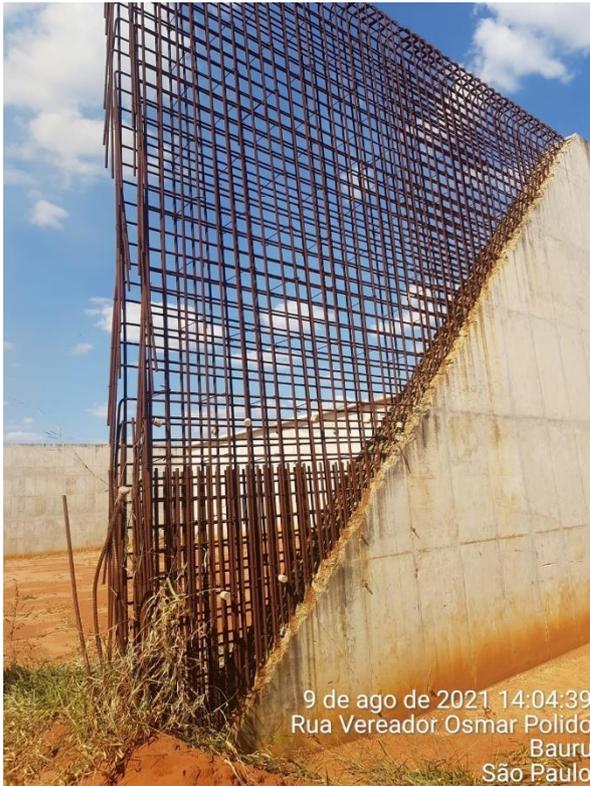
Foto 7.151: Parede inacabada, com ferragens expostas e sem proteção adequada (Data da imagem: 09/08/2021)

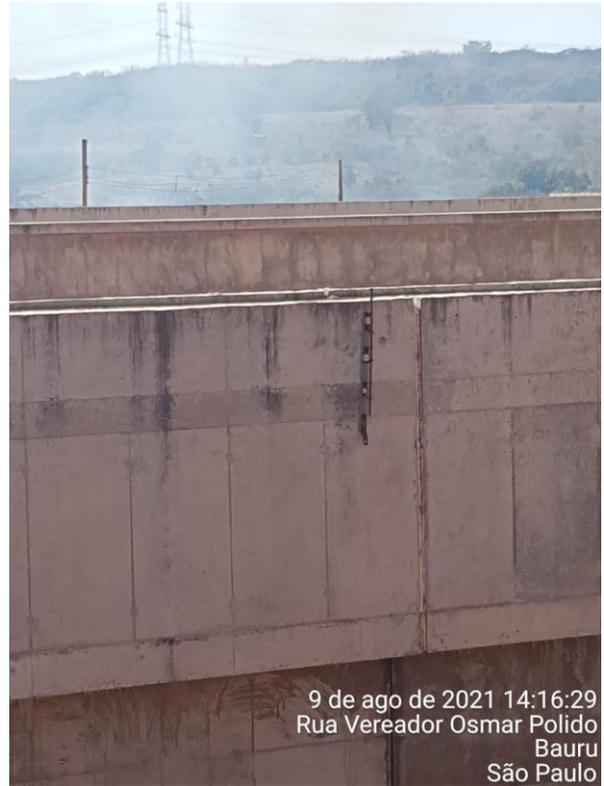
Foto 7.152: Marcas de formas na estrutura de concreto, com presença de fissuras e irregularidades na superfície (Data da imagem: 09/08/2021)

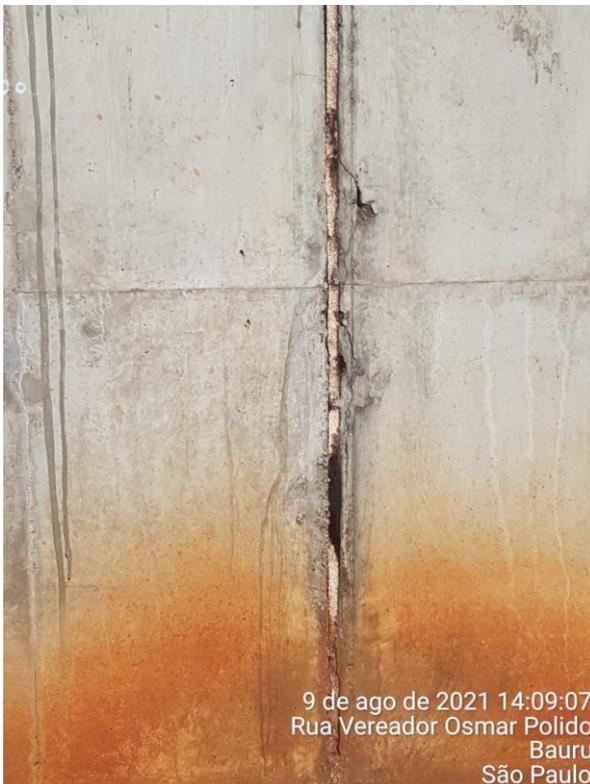
Foto 7.153: Marcas de formas na estrutura de concreto aparente e com presença de fissuras (Data da imagem: 09/08/2021)

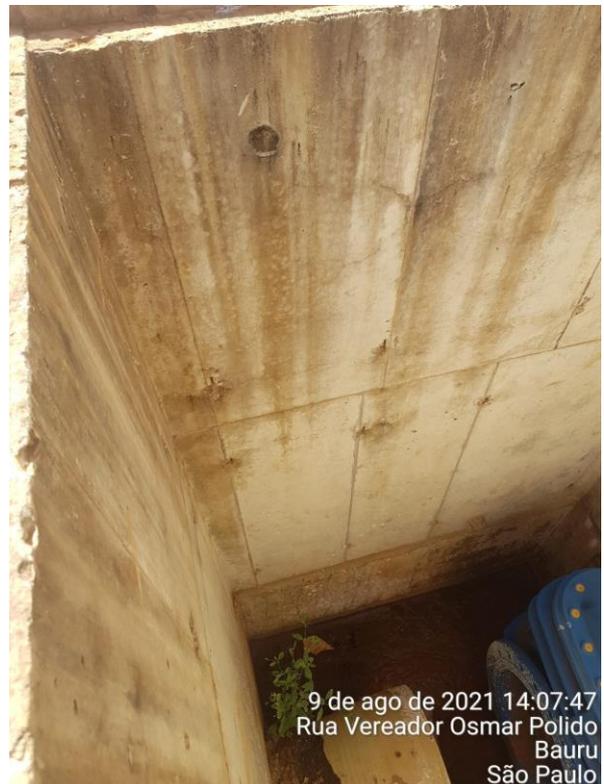
Foto 7.154: Arestas da estrutura danificada e com marcas de formas na estrutura de concreto (Data da imagem: 09/08/2021)

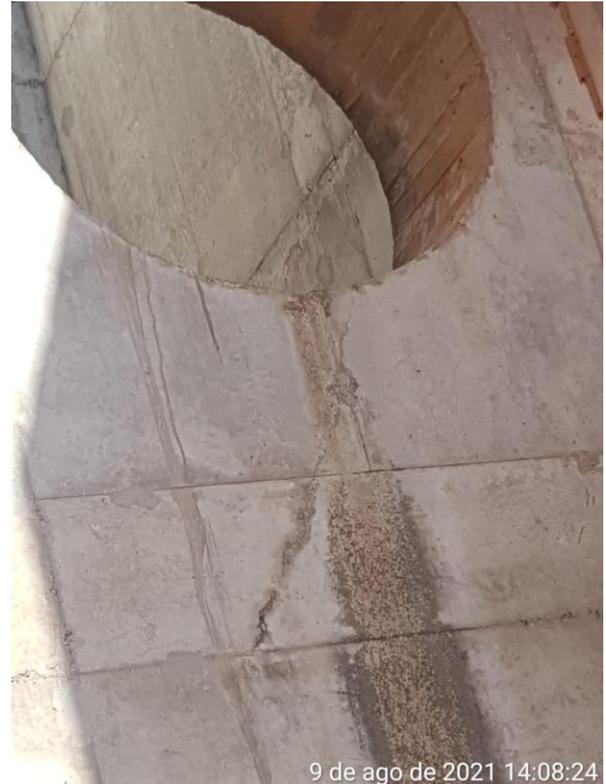
Foto 7.156: Marcas de formas na estrutura de concreto, com irregularidades na estrutura e presença de fissuras e vazios de concreto (Data da imagem: 09/08/2021)

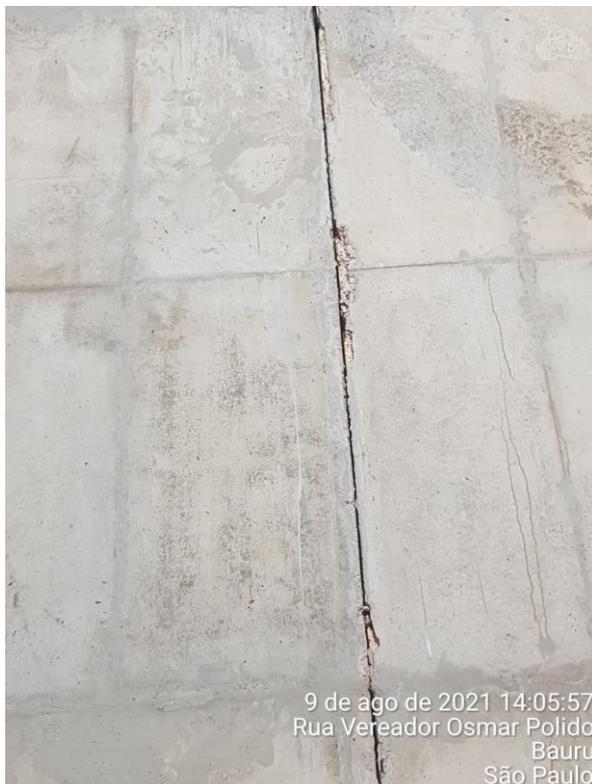
Foto 7.157: Marcas de formas na estrutura de concreto e irregularidades na face da estrutura (Data da imagem: 09/08/2021)

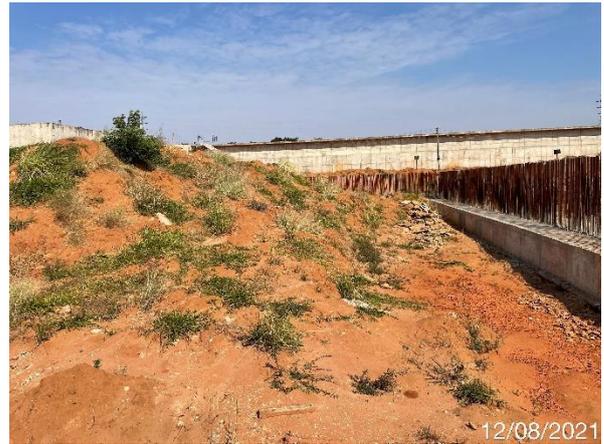
Foto 7.170: Presença de resíduos no interior do tanque (Data da imagem: 12/08/2021)

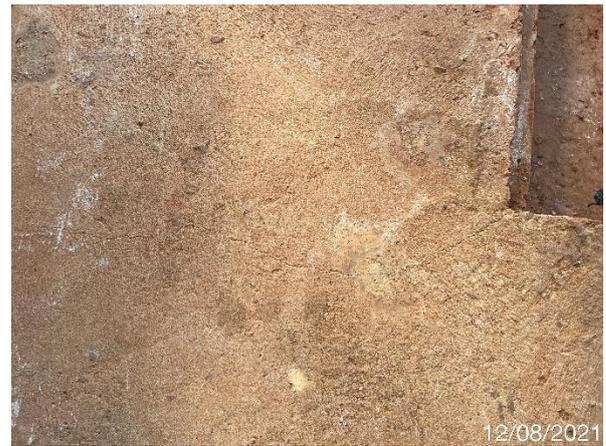
Foto 7.174: Fissuras na laje próxima aos vértices das canaletas (Data da imagem: 12/08/2021)

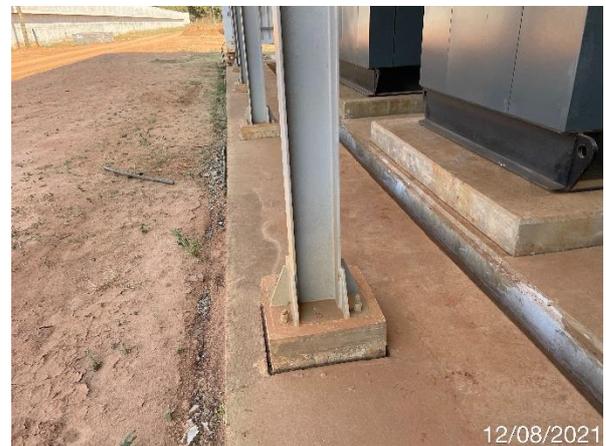
Foto 7.176: Ausência da grade das canaletas (Data da imagem: 12/08/2021)

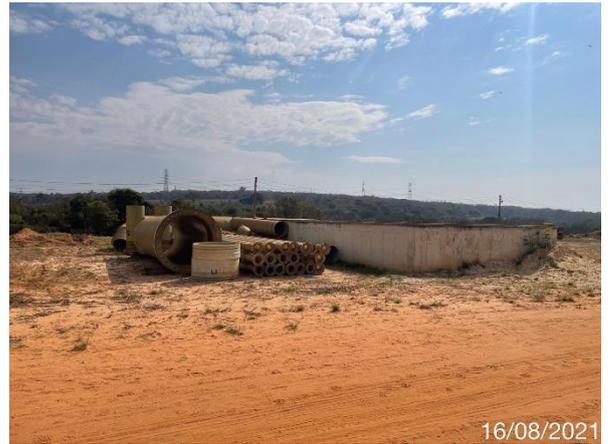
Foto 7.178: Visão geral do tanque (Data da imagem: 16/08/2021)

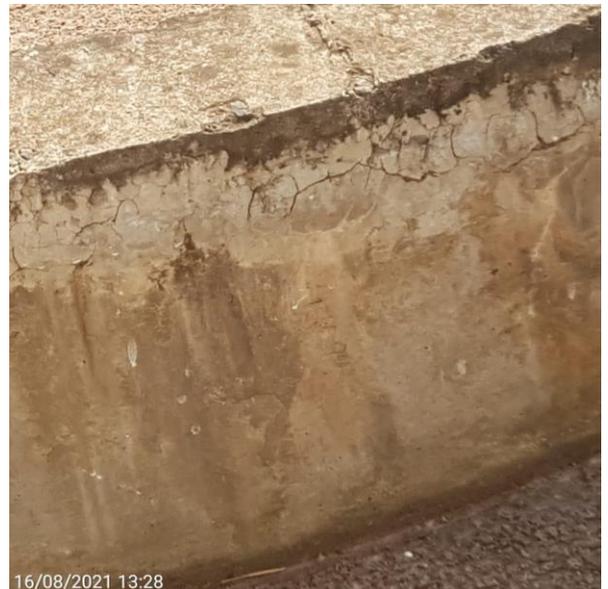
Foto 7.180: Irregularidade na superfície do concreto, com presença de fissuras e trincas (Data da imagem: 16/08/2021)

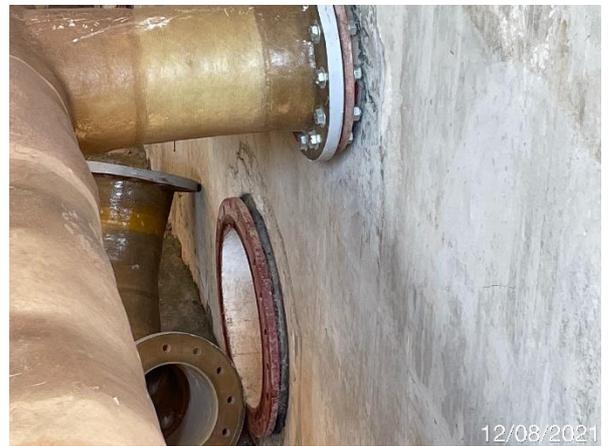
Foto 7.188: Superfície do concreto irregular e com presença de fissuras (Data da imagem: 12/08/2021)

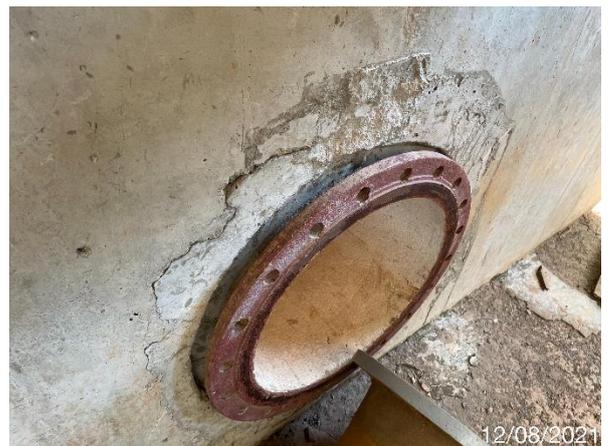
Foto 7.190: Superfície do concreto irregular, com presença de fissuras e trincas (Data da imagem: 12/08/2021)

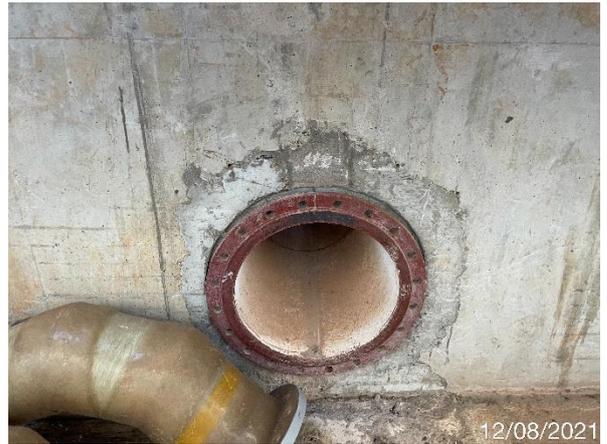
Foto 7.192: Superfície do concreto irregular, com presença de fissuras e com extremidade com dimensões diferentes do projeto (Data da imagem: 12/08/2021)

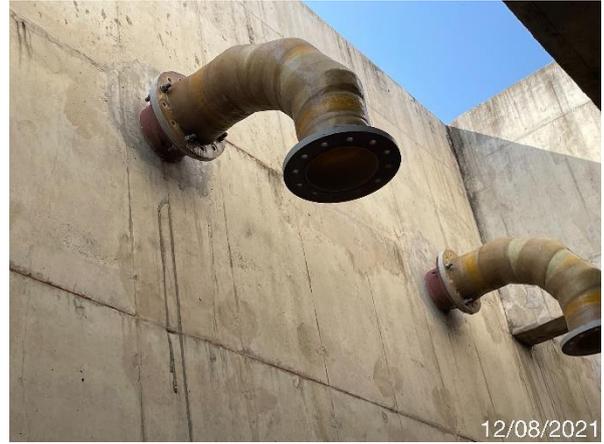
Foto 7.198: Superfície do concreto irregular, com marca de formas no concreto e instalação incompleta das tubulações (Data da imagem: 12/08/2021)

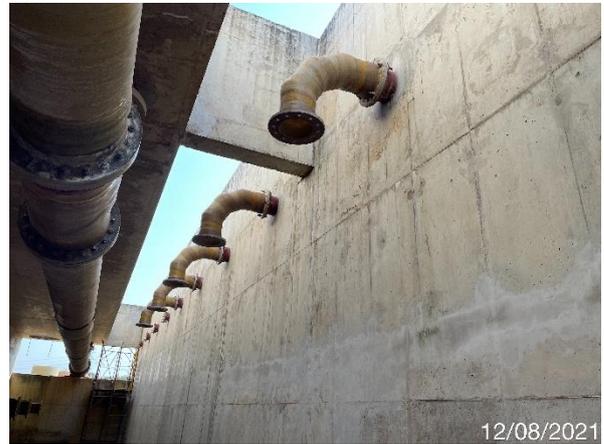
Foto 7.200: Superfície do concreto irregular, com marca de formas no concreto e instalação incompleta das tubulações (Data da imagem: 12/08/2021)

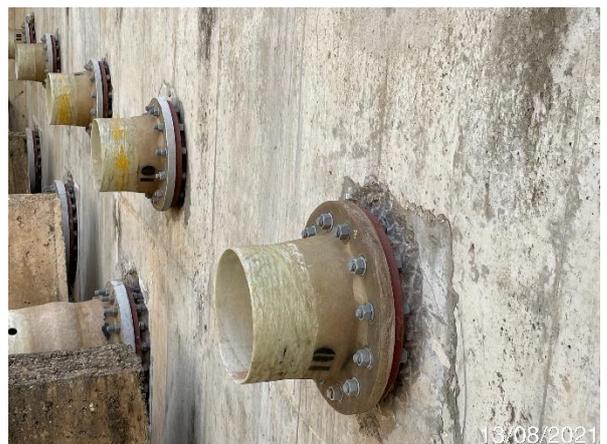
Foto 7.226: Estrutura sem acabamento nos inserts e, presença de fissuras e vazios de concretagem, ausência de tubulações (Data da imagem: 13/08/2021)

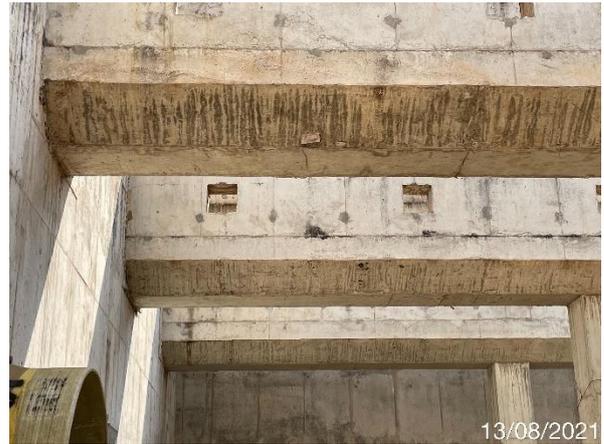
Foto 7.234: Superfície do concreto irregular, com marcas de formas no concreto, presença de fissuras e taliscas de madeira (Data da imagem: 13/08/2021)

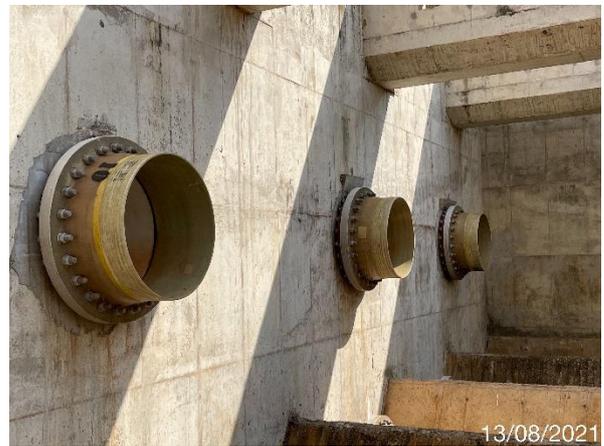
Foto 7.236: Superfície do concreto irregular (Data da imagem: 13/08/2021)

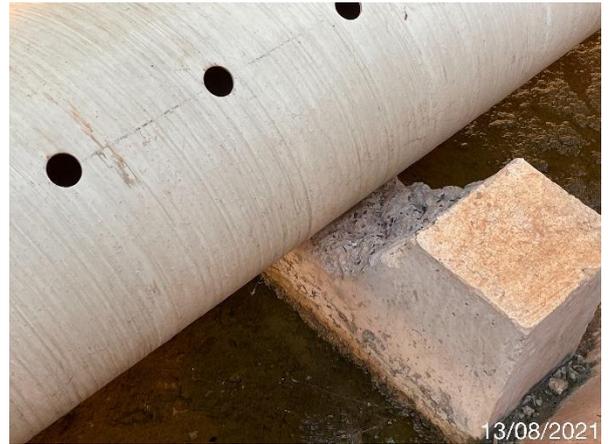
Foto 7.240: Estrutura do berço de apoio das tubulações sem acabamento. (Data da imagem: 13/08/2021)

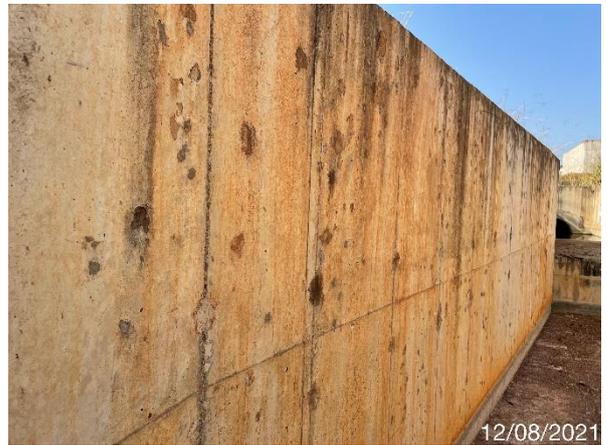
Foto 7.265: Superfície do concreto irregular com a presença de fissuras, bolhas e marcas de formas no concreto (Data da imagem: 12/08/2021)

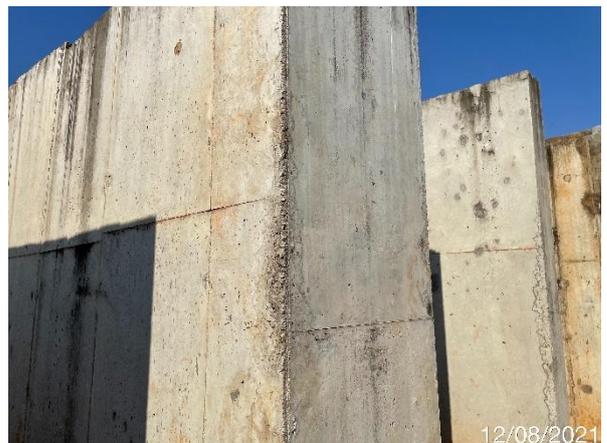
Foto 7.267: Superfície do concreto irregular com a presença de fissuras e marcas de formas no concreto (Data da imagem: 12/08/2021)

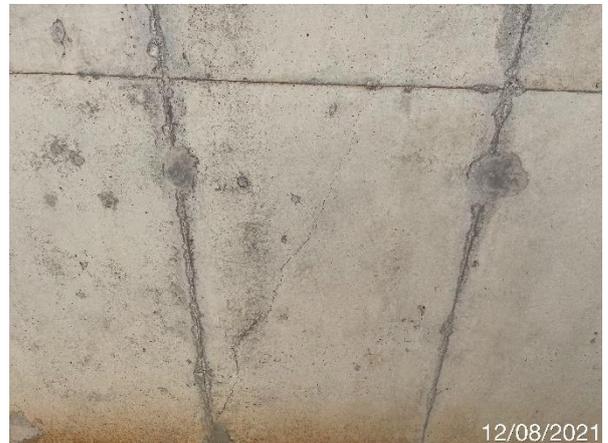
Foto 7.271: Superfície do concreto irregular com a presença de fissuras e marcas de formas no concreto (Data da imagem: 12/08/2021)

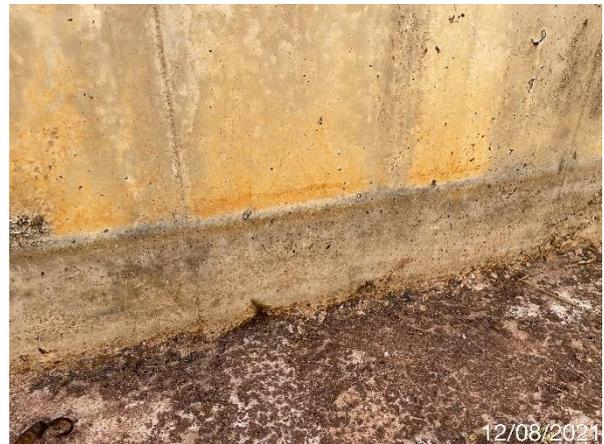
Foto 7.283: Superfície do concreto irregular com a presença de fissuras, marcas de formas no concreto e vazios de concretagem (Data da imagem: 12/08/2021)

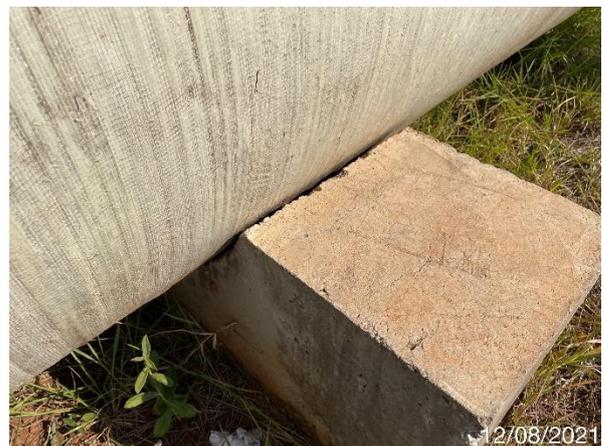
Foto 7.289: Estrutura do berço de apoio da tubulação danificada e com fissuras (Data da imagem: 12/08/2021)

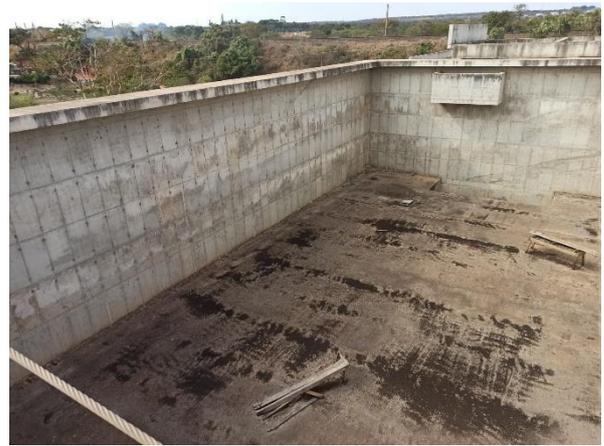
Foto 7.293: : Marcas de formas na estrutura de concreto aparente e presença de resíduos de construção (Data da imagem: 11/08/2021)

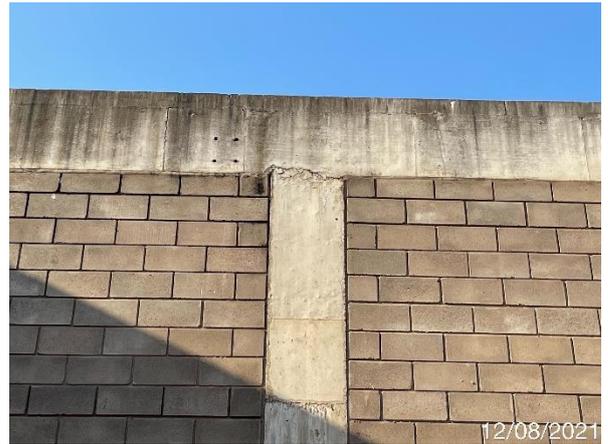
Foto 7.303: Superfície de concreto irregular, com presença de fissuras e trincas (Data da imagem: 12/08/2021)

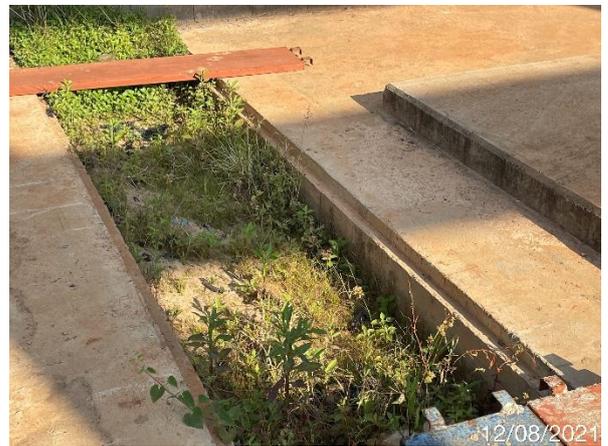
Foto 7.305: Canaletas soterradas e com presença de vegetação (Data da imagem: 12/08/2021)

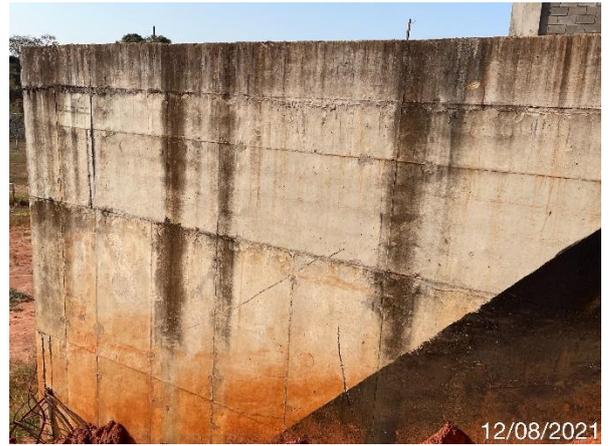
Foto 7.331: Superfície do concreto com irregularidades e fissuras (Data da imagem: 12/08/2021)

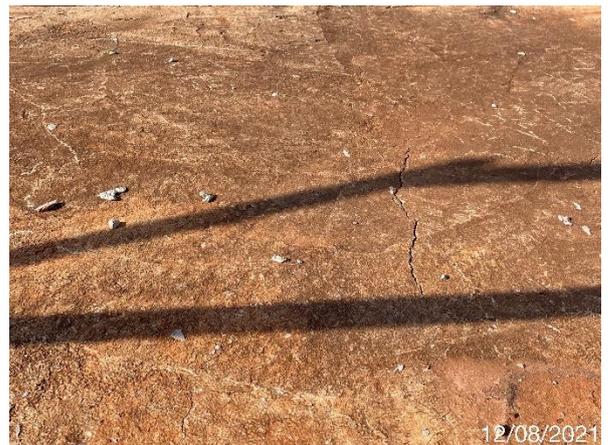
Foto 7.335: Presença de fissuras no concreto (Data da imagem: 12/08/2021)

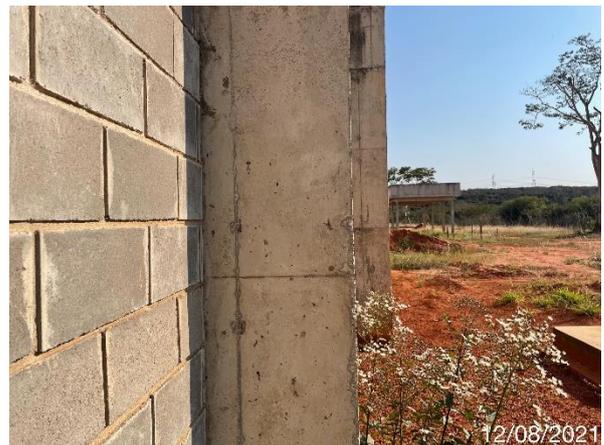
Foto 7.339: Vazios de concretagem (Data da imagem: 12/08/2021)

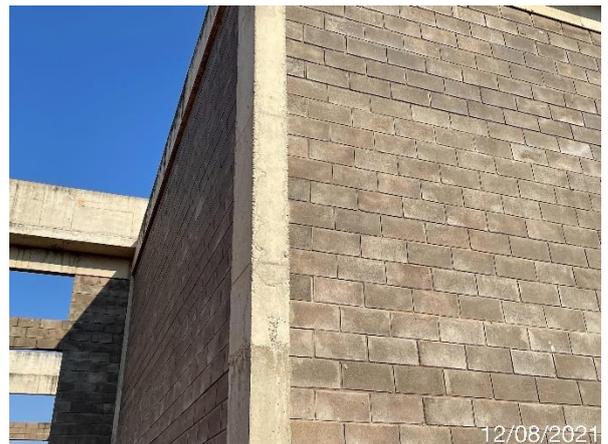
Foto 7.345: Pilares com fissuras (Data da imagem: 12/08/2021)

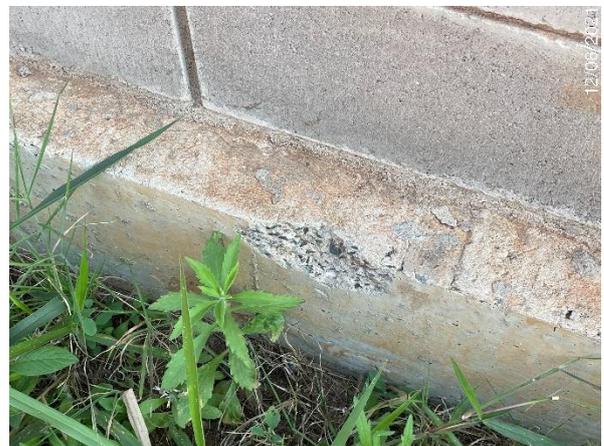
Foto 7.349: Estrutura danificada (Data da imagem: 12/08/2021)

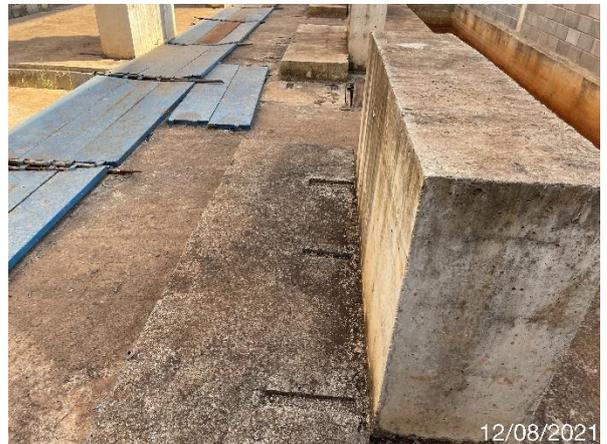
Foto 7.355: Superfície de concreto irregular, presença de fissuras e vazios de concretagem (Data da imagem: 12/08/2021)

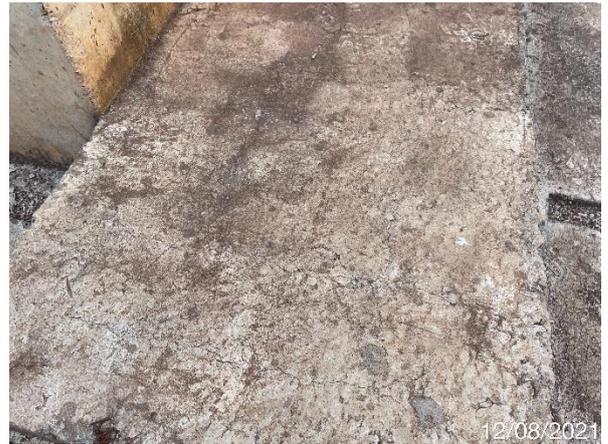
Foto 7.359: Superfície de concreto irregular com presença de fissuras (Data da imagem: 12/08/2021)

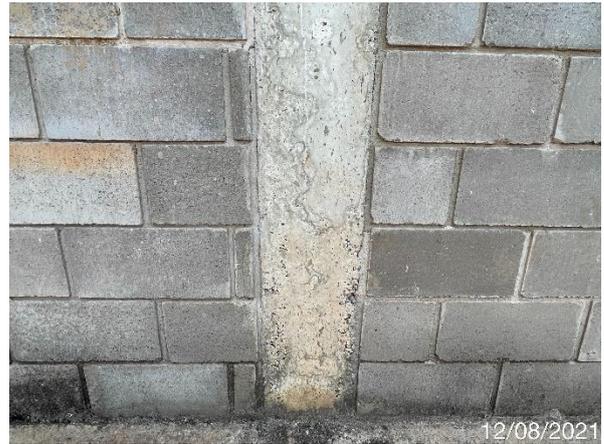
Foto 7.365: Superfície de concreto irregular, presença de fissuras e vazios de concretagem (Data da imagem: 12/08/2021)

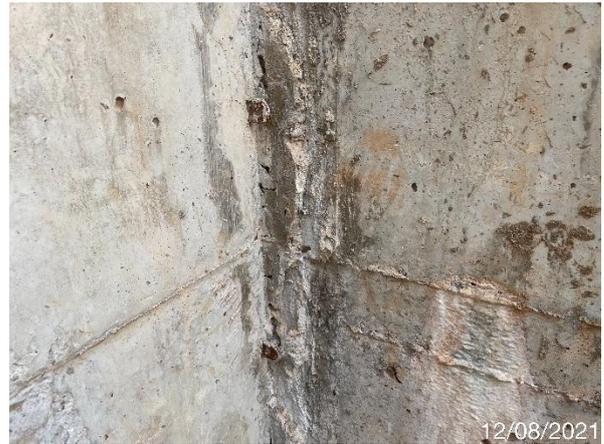
Foto 7.371: Superfície de concreto irregular (Data da imagem: 12/08/2021)

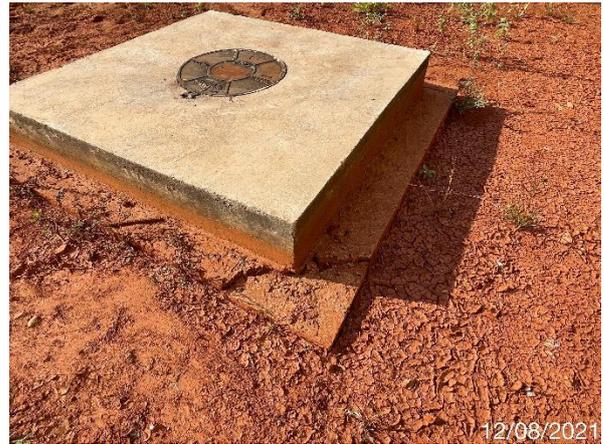
Foto 7.377: Poço de visita danificado (Data da imagem: 12/08/2021)

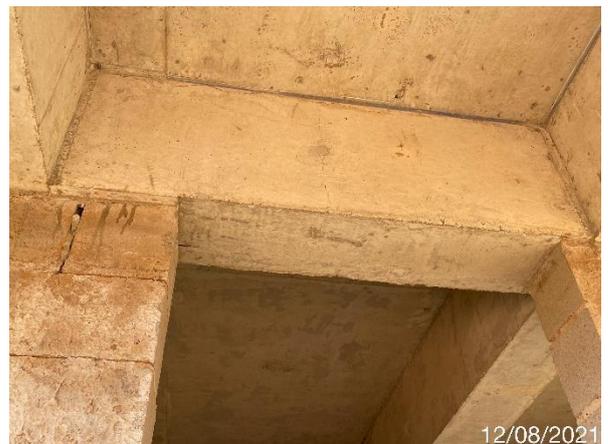
Foto 7.383: Fissuras na vigas (Data da imagem: 12/08/2021)

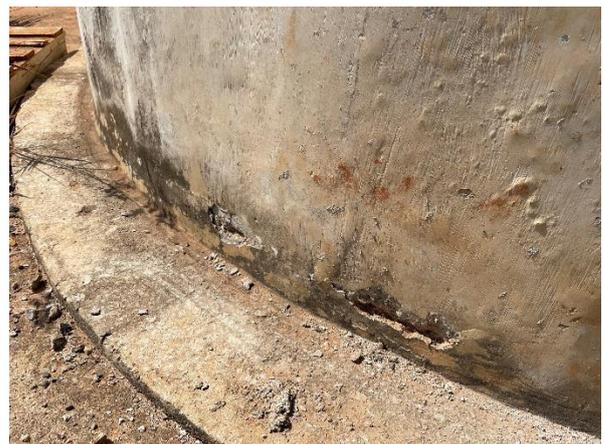
Foto 7.393: Resquícios de concreto e trincas na calçada (Data da imagem: 11/08/2021)

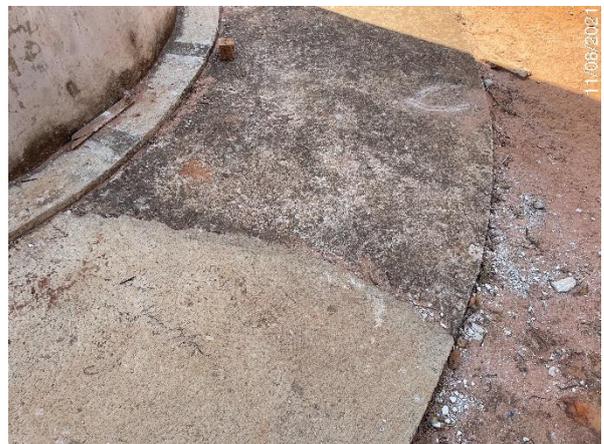
Foto 7.401: Calçada com fissuras (Data da imagem: 11/08/2021)

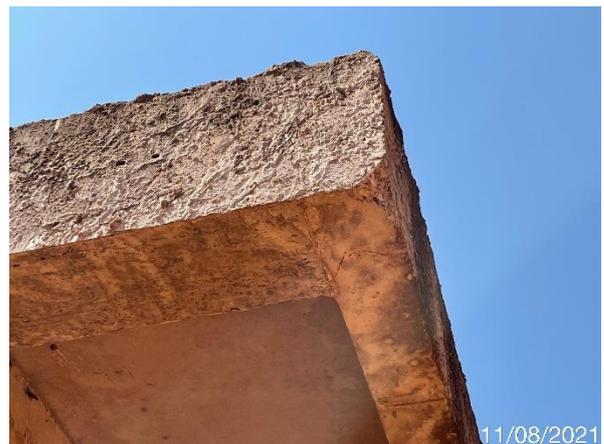
Foto 7.423: Presença de fissuras (Data da imagem: 11/08/2021)

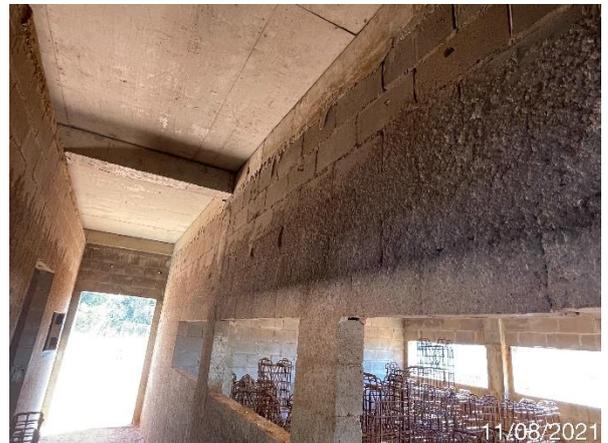
Foto 7.433: Serviços de chapisco incompletos (Data da imagem: 11/08/2021)

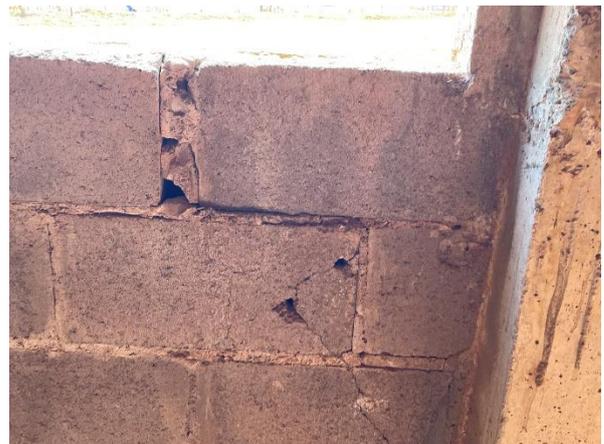
Foto 7.441: Blocos de concreto trincados (Data da imagem: 11/08/2021)

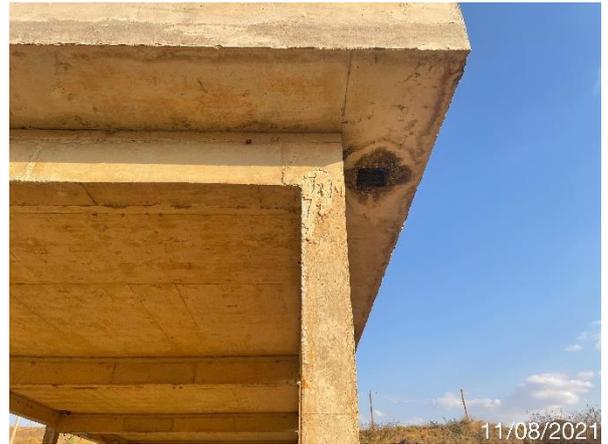
Foto 7.447: Superfície do concreto com irregularidades, presença de vazios de concretagem, bolhas, infiltração e fissuras (Data da imagem: 11/08/2021)

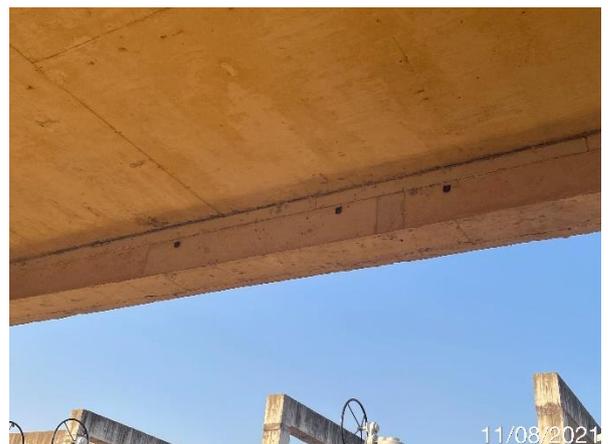
Foto 7.451: Presença de núcleos perdidos e marcas de forma no concreto (Data da imagem: 11/08/2021)

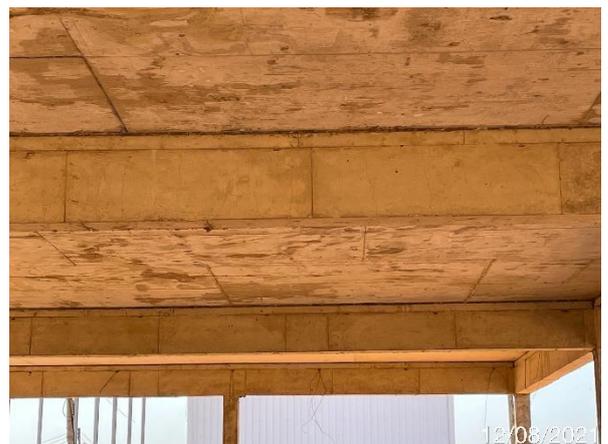
Foto 7.461: Marcas de forma no concreto e presença de fissuras por toda a laje e viga (Data da imagem: 12/08/2021)

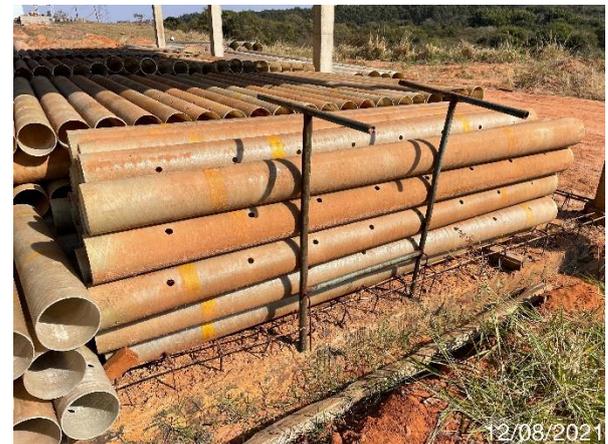
Foto 7.465: Ferragem da viga baldrame exposta sem proteção e danificadas (Data da imagem: 12/08/2021)

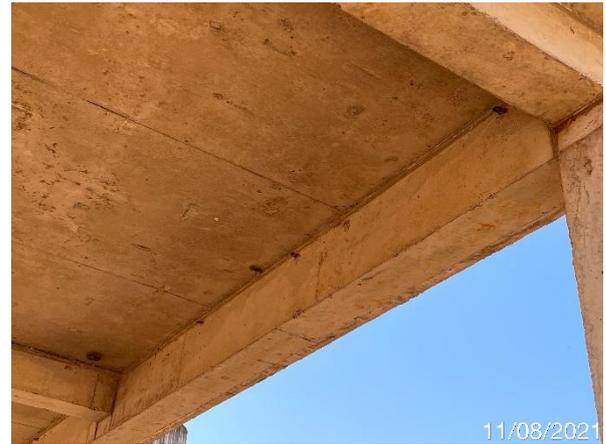
Foto 7.477: Presença de núcleos perdidos (Data da imagem: 11/08/2021)
