**DEPARTAMENTO DE ÁGUA E ESGOTO DE
BAURU
ESTADO DE SÃO PAULO**

**Serviços Especializados de Assessoria
Técnica de Engenharia em Gerenciamento,
Fiscalização e Acompanhamento Técnico
de Obra (ATO) das Obras da Estação de
Tratamento de Esgoto – Vargem Limpa,
bem como o Acompanhamento de sua
Operação Assistida (Pré-Operação)**

**RELATÓRIO TÉCNICO PRELIMINAR DO ESTADO DA OBRA
E INVENTÁRIO
(EG0222-R-RTP-01-00)**

Código:	EG0222-R-RTP-01-00			
Título do Documento:	Relatório Técnico Preliminar do Estado da Obra e Inventário - ETE Vargem Limpa			
Aprovador:	Marcos Fernandes			
Data da Aprovação:	10/09/2021			
Controle de Revisões				
Nº da Revisão	Natureza/Justificativa	Aprovação		
		Data	Responsável	Rubrica
00	Emissão Inicial	10/09/21	Marcos Fernandes	M.F.

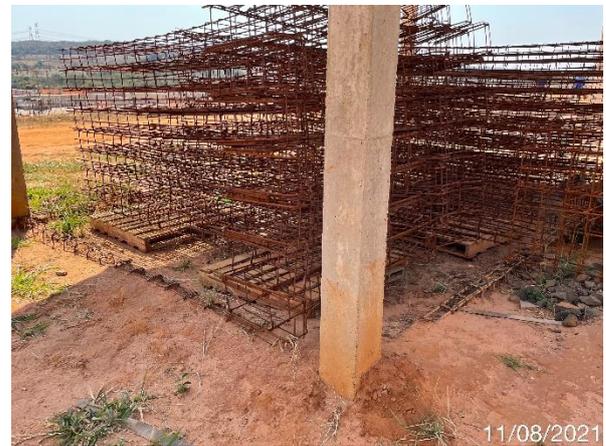
Foto 7.479: Ferragem da viga baldrame exposta sem proteção e danificadas (Data da imagem: 11/08/2021)
