**DEPARTAMENTO DE ÁGUA E ESGOTO DE
BAURU
ESTADO DE SÃO PAULO**

**Serviços Especializados de Assessoria
Técnica de Engenharia em Gerenciamento,
Fiscalização e Acompanhamento Técnico
de Obra (ATO) das Obras da Estação de
Tratamento de Esgoto – Vargem Limpa,
bem como o Acompanhamento de sua
Operação Assistida (Pré-Operação)**

**RELATÓRIO TÉCNICO PRELIMINAR DO ESTADO DA OBRA
E INVENTÁRIO
(EG0222-R-RTP-01-00)**

Código:	EG0222-R-RTP-01-00			
Título do Documento:	Relatório Técnico Preliminar do Estado da Obra e Inventário - ETE Vargem Limpa			
Aprovador:	Marcos Fernandes			
Data da Aprovação:	10/09/2021			
Controle de Revisões				
Nº da Revisão	Natureza/Justificativa	Aprovação		
		Data	Responsável	Rubrica
00	Emissão Inicial	10/09/21	Marcos Fernandes	M.F.

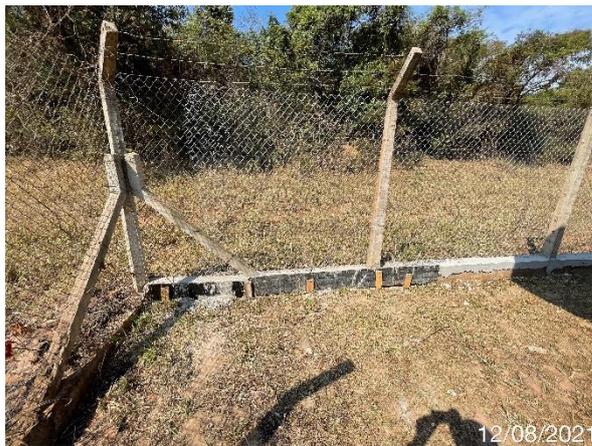
Foto 7.1: Presença de formas nas bases do mourão de concreto (Data da imagem: 12/08/2021)

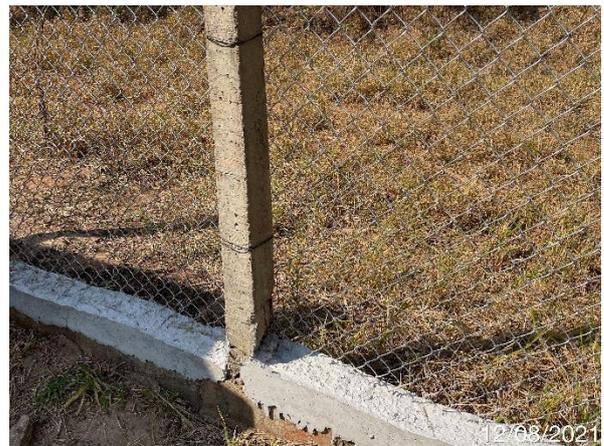
Foto 7.2: Superfície de concreto irregular (Data da imagem: 12/08/2021)

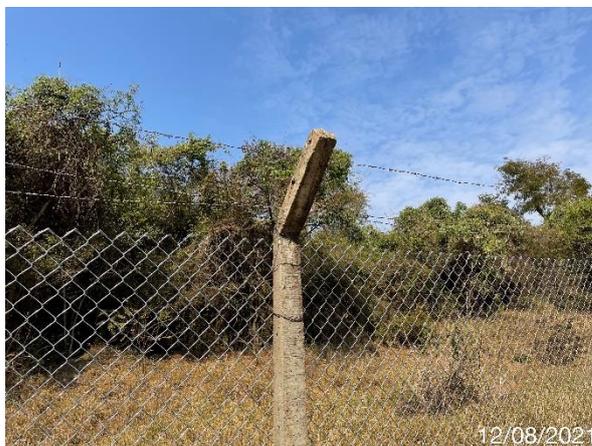
Foto 7.3: Necessário substituir os arames (Data da imagem: 12/08/2021)

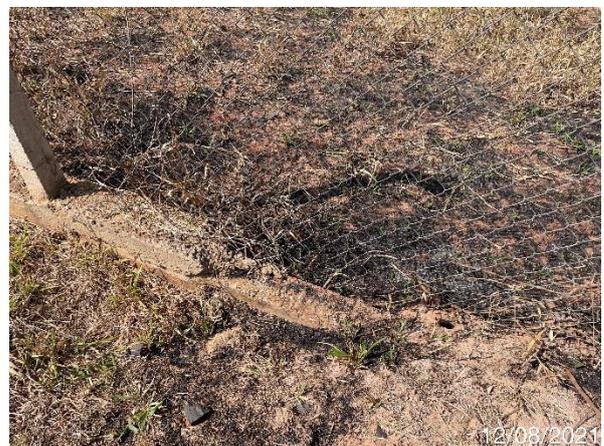
Foto 7.4: Base danificada (Data da imagem: 12/08/2021)

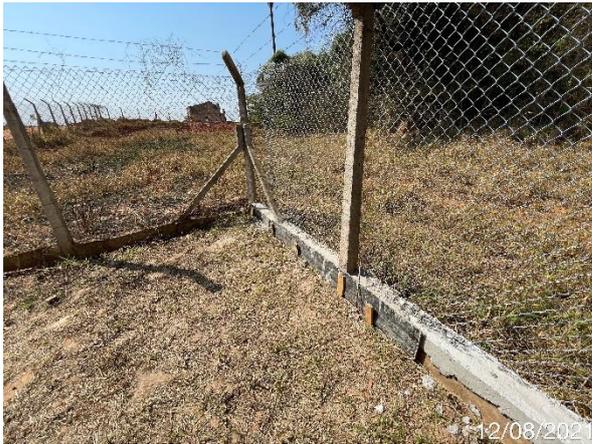
Foto 7.5: Presença de formas nas bases do mourão de concreto (Data da imagem: 12/08/2021)

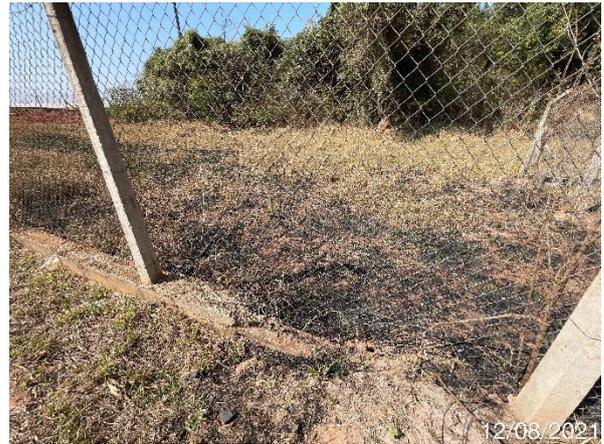
Foto 7.6: Base danificada (Data da imagem: 12/08/2021)

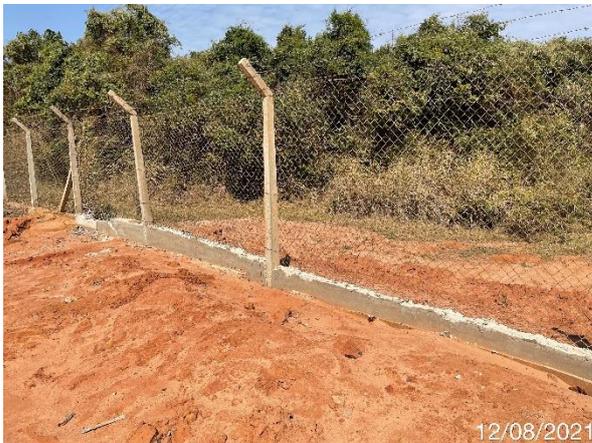
Foto 7.7: Base realizada sem acabamento adequado (Data da imagem: 11/08/2021)

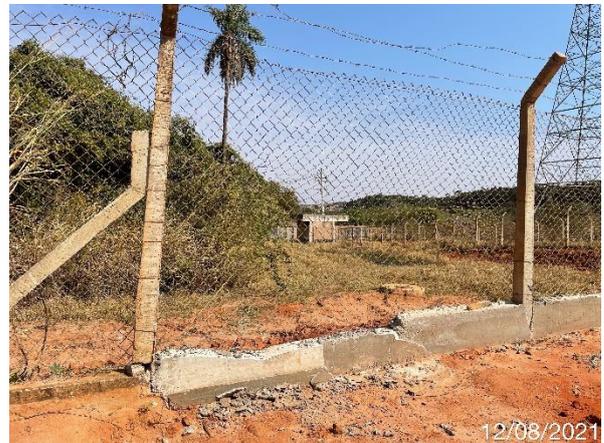
Foto 7.8: Base executada sem acabamento adequado (Data da imagem: 12/08/2021)

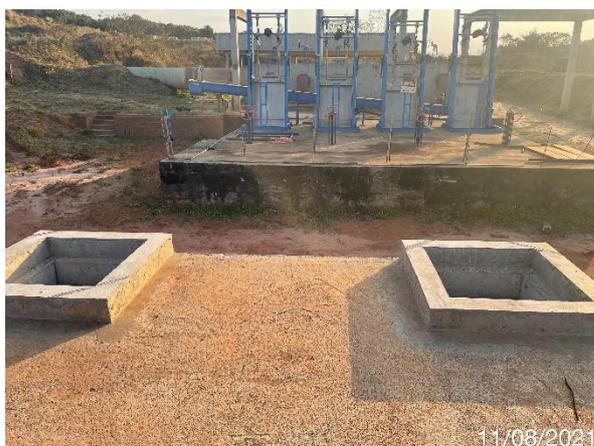
Foto 7.9: Abertura de inspeção sem instalação de tampa (Data da imagem: 11/08/2021)

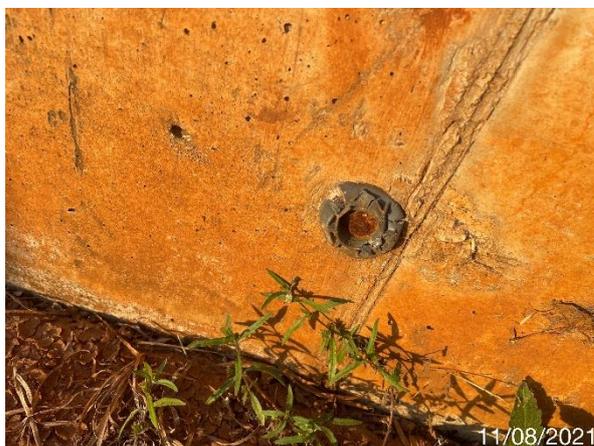
Foto 7.11: Presença de vazios de concretagem e de núcleos perdidos (Data da imagem: 11/08/2021)

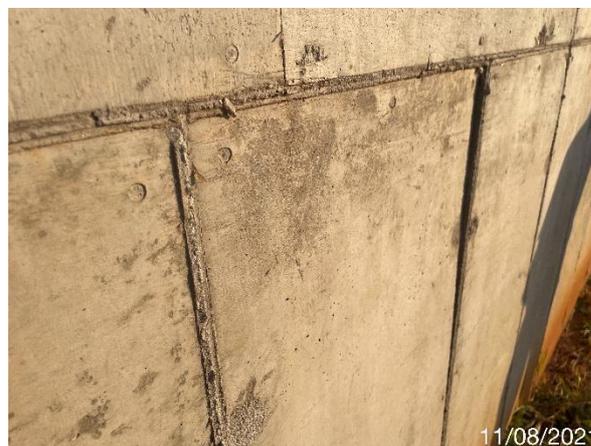
Foto 7.12: Superfície do concreto com irregularidades e marcas das formas (Data da imagem: 11/08/2021)

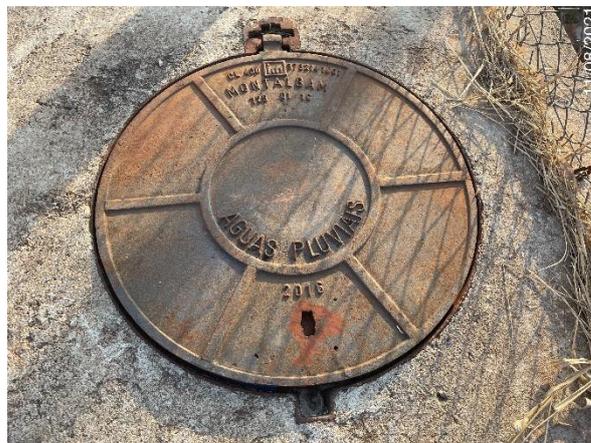
Foto 7.14: Reparos na tampa de fechamento e alteração da descrição para esgoto (Data da imagem: 11/08/2021)

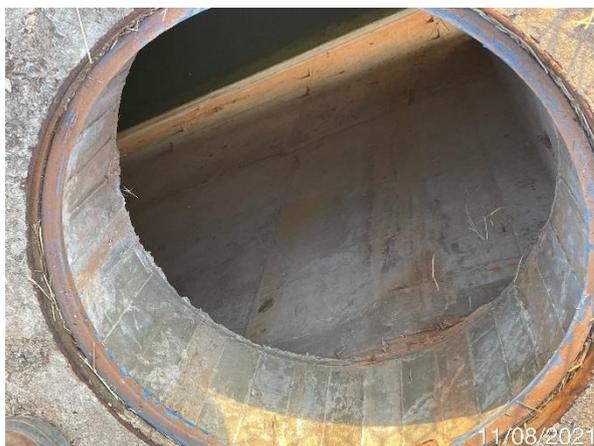
Foto 7.15: Presença de Núcleos Perdidos (Data da imagem: 11/08/2021)

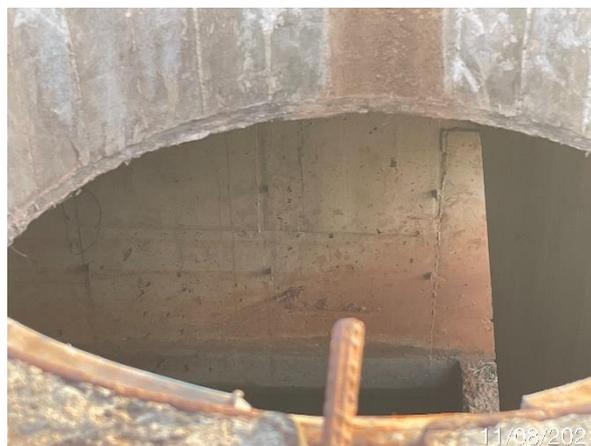
Foto 7.16: Aparência interna da Caixa de Entrada com marcas de formas e presença de núcleos perdidos (Data da imagem: 11/08/2021)

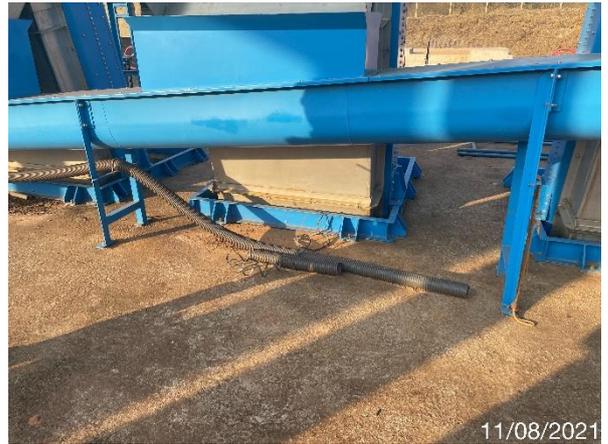
Foto 7.18: Tubo do equipamento de gradeamento danificado (Data da imagem: 11/08/2021)

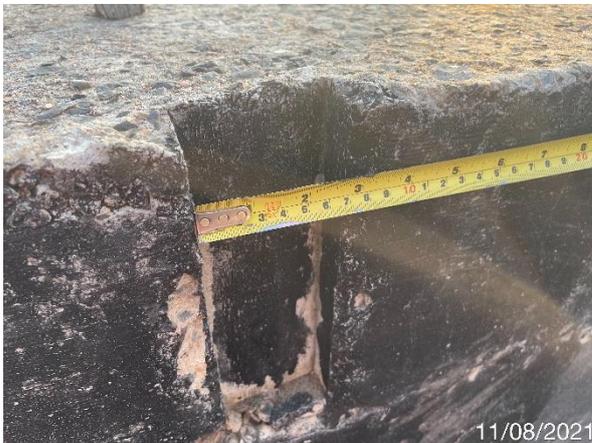
Foto 7.19: Detalhe não previsto em projeto (Data da imagem: 11/08/2021)

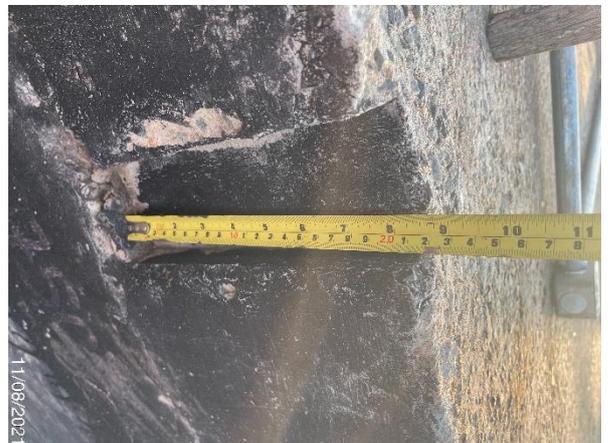
Foto 7.20: Detalhe não previsto em projeto (Data da imagem: 11/08/2021)

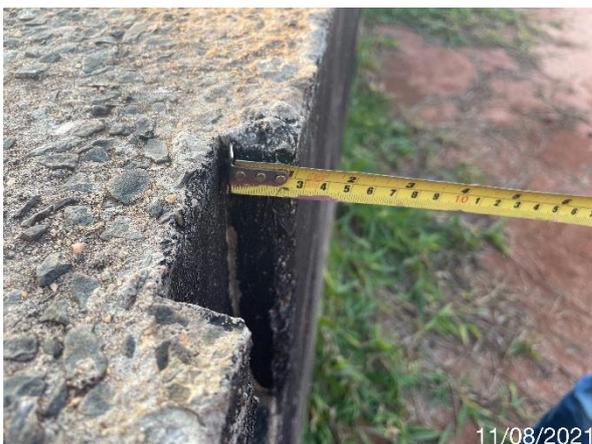
Foto 7.21: Detalhe não previsto em projeto (Data da imagem: 11/08/2021)

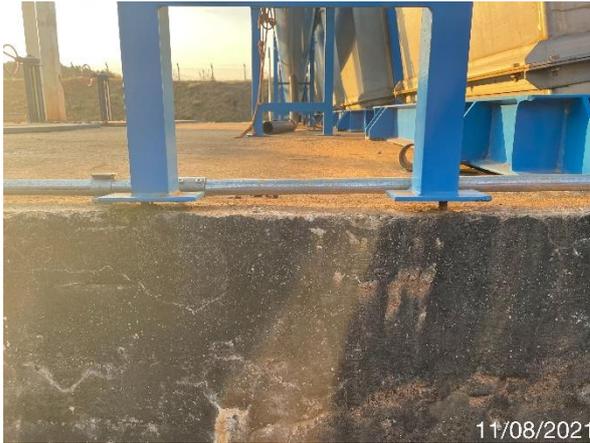
Foto 7.23 Irregularidade na superfície do concreto e equipamento não apoiado adequadamente (Data da imagem: 11/08/2021)

- Equipamentos não apoiados adequadamente.	- Enchimento dos espaços vazios com grout e apoiar os equipamentos adequadamente.
	- Presença de ferragens na laje.	- Retirar as ferragens, garantindo o acabamento da laje.
Poço de Sucção	- Marcas de formas na estrutura de concreto aparente, presença de vazios de concretagem, fissuras, trincas, juntas frias e superfícies irregulares.	- As patologias devem ser tratadas seguindo as instruções contidas no documento EG0222-R-IRC-01-01.

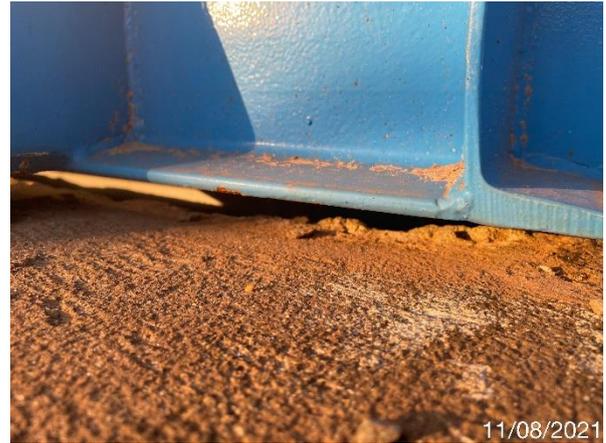
Foto 7.24: Equipamento não apoiado adequadamente (Data da imagem: 11/08/2021)

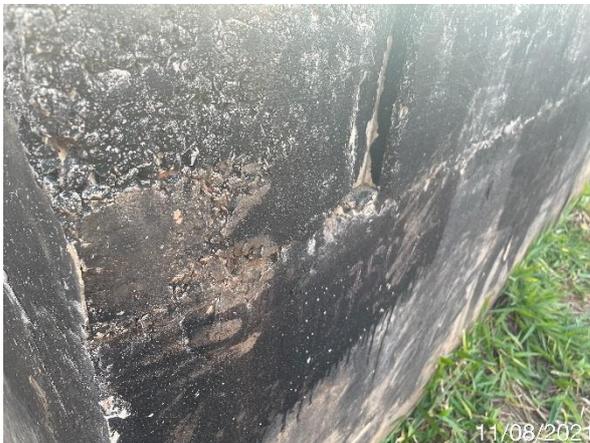
Foto 7.25: Espaços vazios detectados ao desformar a estrutura de concreto armado (Bicheiras) (Data da imagem: 11/08/2021)

Canal de Gradeamento	- Irregularidade na superfície do concreto, presença de fissuras e espaços vazios detectados ao desformar a estrutura de concreto armado.	- As patologias devem ser tratadas seguindo as instruções contidas no documento EG0222-R-IRC-01-01.

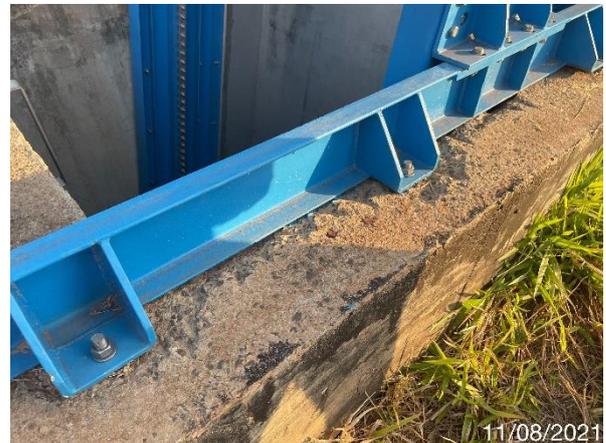
Foto 7.26: Superfície de concreto irregular (Data da imagem: 11/08/2021)

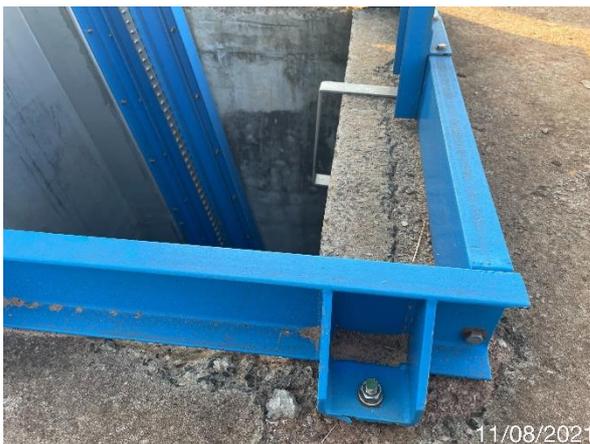
Foto 7.27: Ausência de acabamento no assentamento do equipamento e presença de trincas na região (Data da imagem: 11/08/2021)

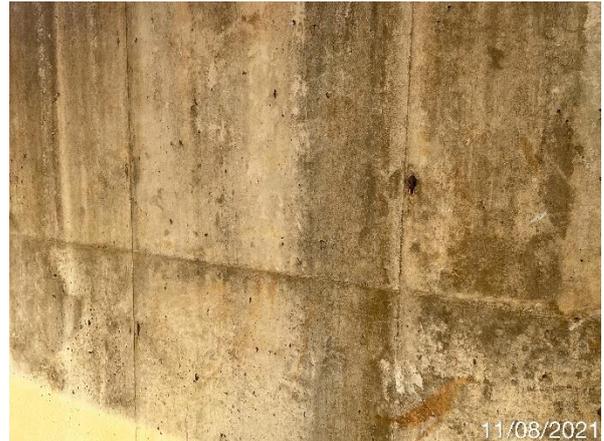
Foto 7.30: Superfície de concreto irregular, com marcas das formas e vazios de concretagem (Data da imagem: 11/08/2021)

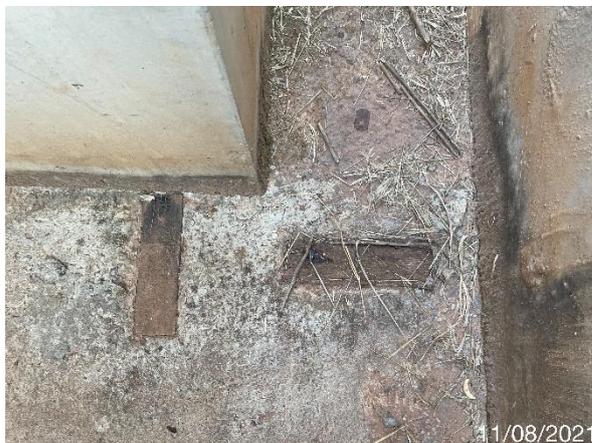
Foto 7.31: Presença de taliscas de madeira na laje, bem como superfície de concreto irregular (Data da imagem: 11/08/2021)

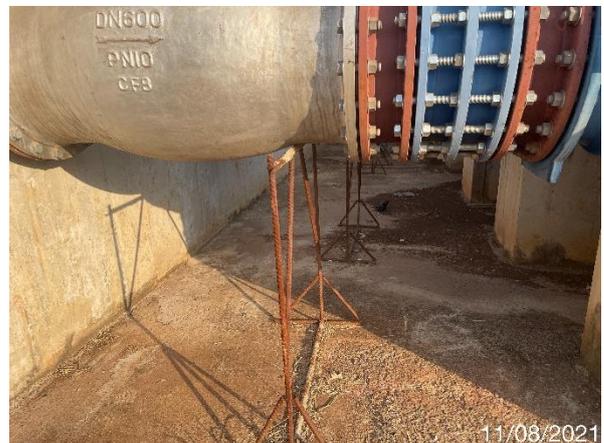
Foto 7.32: Ausência dos berços de apoio das tubulações (Data da imagem: 11/08/2021)

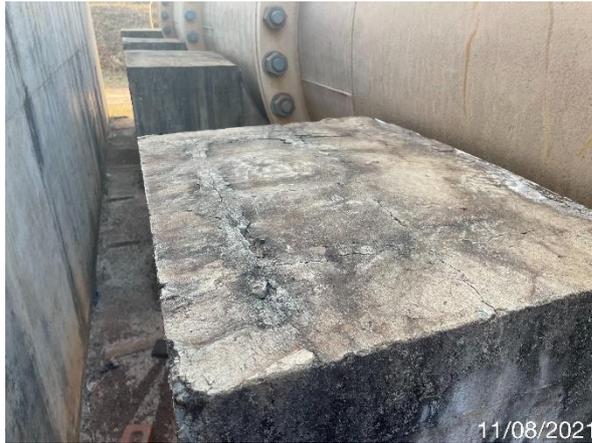
Foto 7.33: Fissuras nos berços de apoio das tubulações (Data da imagem: 11/08/2021)

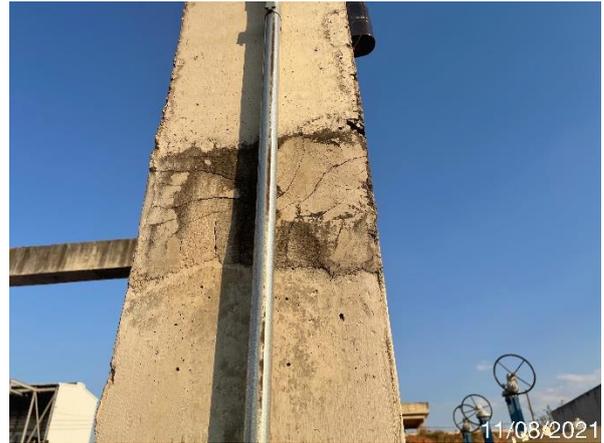
Foto 7.34: Superfície de concreto irregular e com presença de fissuras (Data da imagem: 11/08/2021)

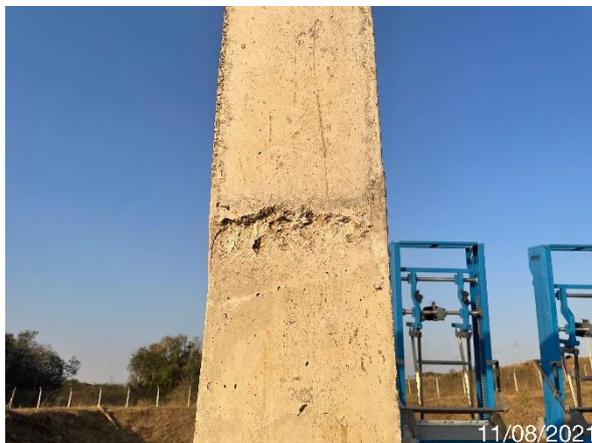
Foto 7.35: Espaços vazios detectados ao desformar a estrutura de concreto armado (Bicheiras) (Data da imagem: 11/08/2021)

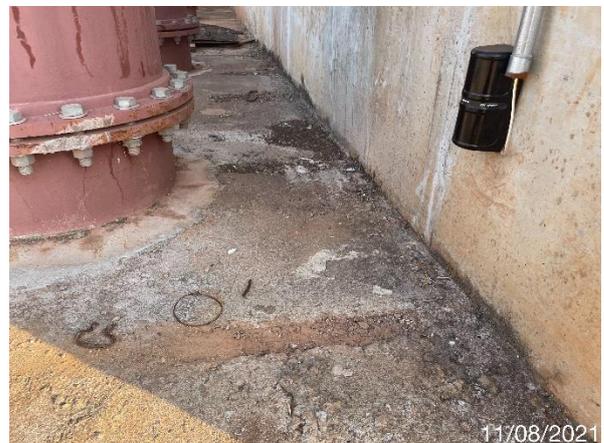
Foto 7.36: Concretagem da laje irregular (Data da imagem: 11/08/2021)

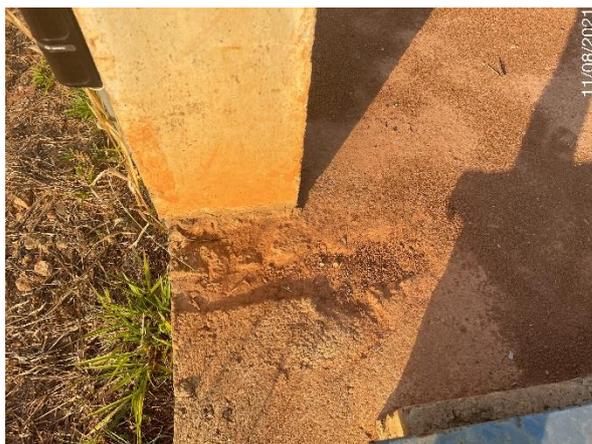
Foto 7.37: Concretagem da laje irregular (Data da imagem: 11/08/2021)

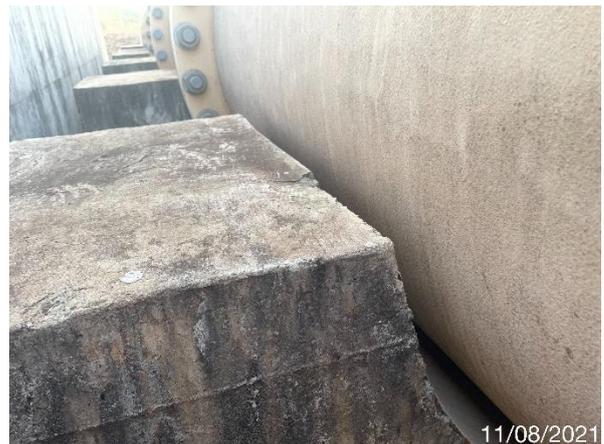
Foto 7.38: Folgas nos berços de apoio das tubulações (Data da imagem: 11/08/2021)

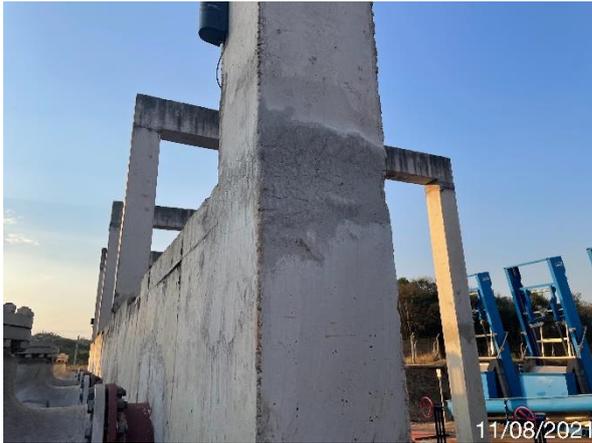
Foto 7.39: Superfície de concreto irregular e com presença de fissuras (Data da imagem: 11/08/2021)

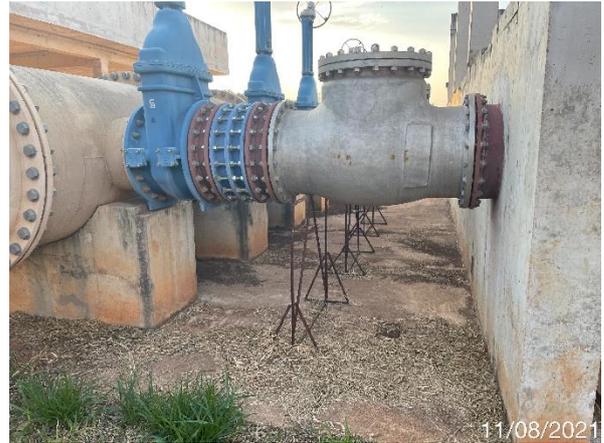
Foto 7.40: Ausência dos berços de apoio das tubulações (Data da imagem: 11/08/2021)

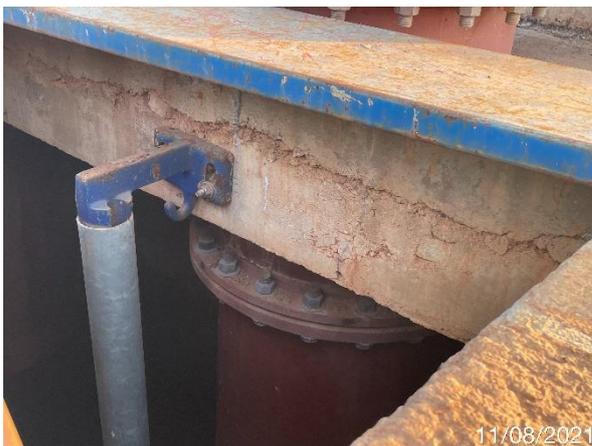
Foto 7.43: Superfície de concreto irregular e com presença de junta fria. (Data da imagem: 11/08/2021)

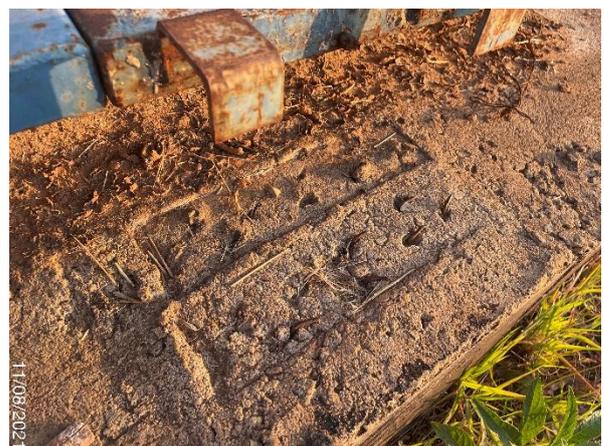
Foto 7.44: Superfície de concreto da laje irregular (Data da imagem: 11/08/2021)

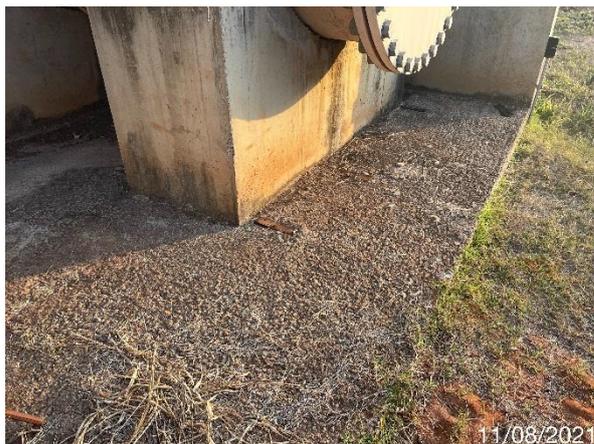
Foto 7.45: Presença de taliscas de madeira (Data da imagem: 11/08/2021)

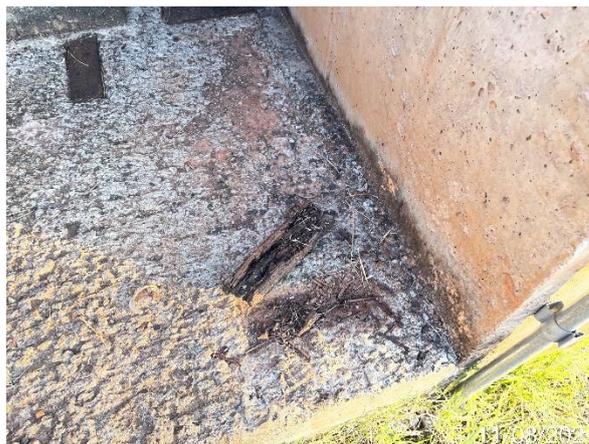
Foto 7.46: Presença de taliscas de madeira incorporada na laje, bem como superfície de concreto irregular (Data da imagem: 11/08/2021)

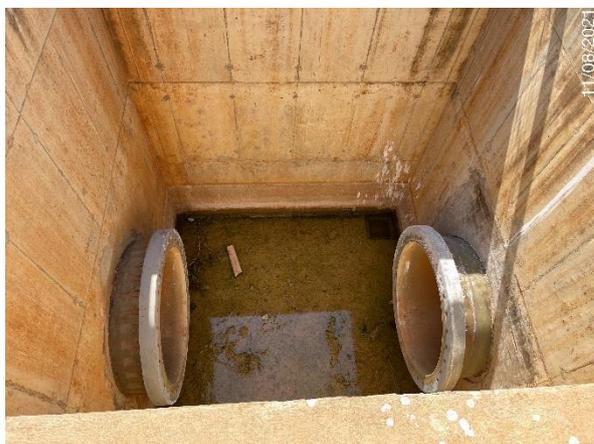
Foto 7.47: Superfície de concreto irregular com a presença de marcas de formas e fissuras (Data da imagem: 11/08/2021)

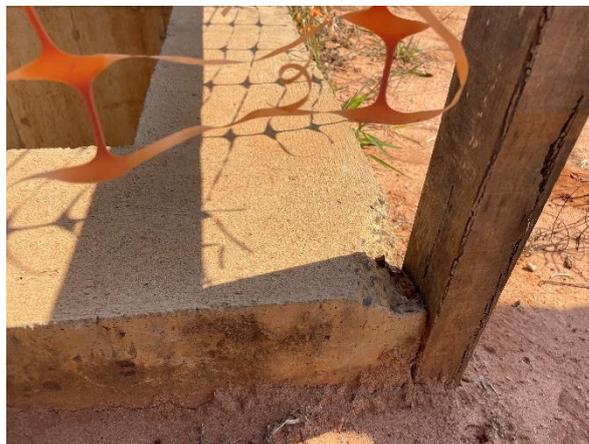
Foto 7.48: Arestas da estrutura danificadas e ferragens expostas (Data da imagem: 11/08/2021)

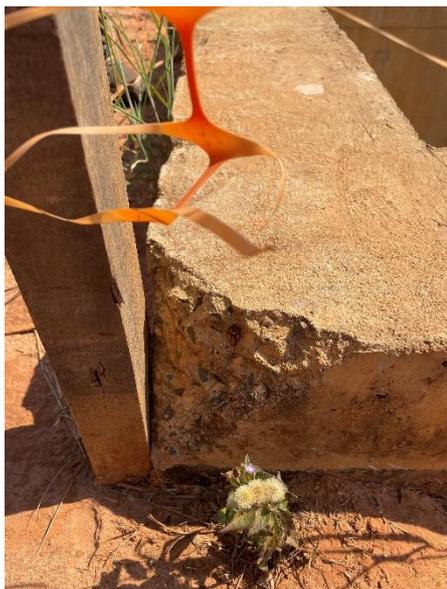
Foto 7.49: Arestas da estrutura danificadas e ferragens expostas (Data da imagem: 11/08/2021)

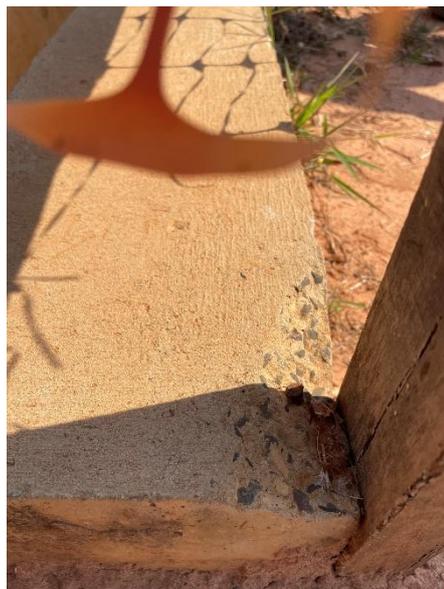
Foto 7.50: Arestas da estrutura danificadas e ferragens expostas (Data da imagem: 11/08/2021)

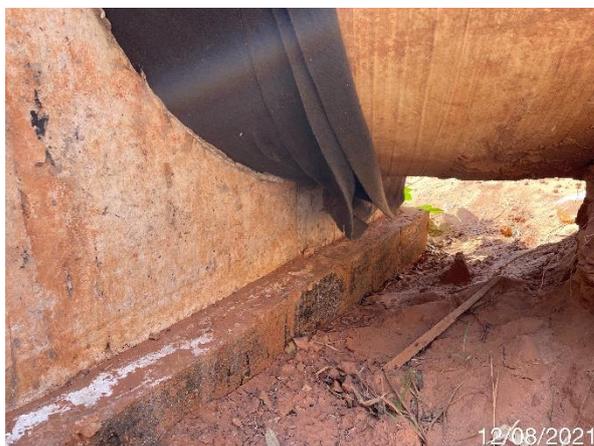
Foto 7.51: Bloco de ancoragem com presença de fissuras no concreto (Data da imagem: 12/08/2021)

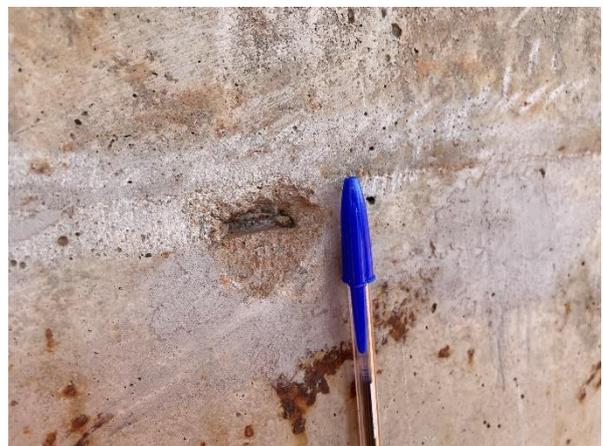
Foto 7.54: Superfície do concreto irregular com vestígio de faca. (Data da imagem: 11/08/2021)

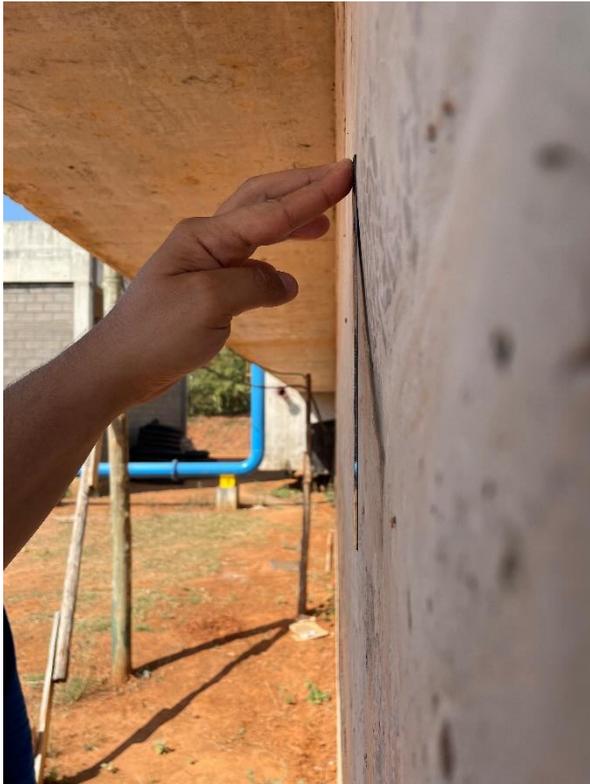
Foto 7.55: Superfície do concreto irregular (Data da imagem: 11/08/2021)

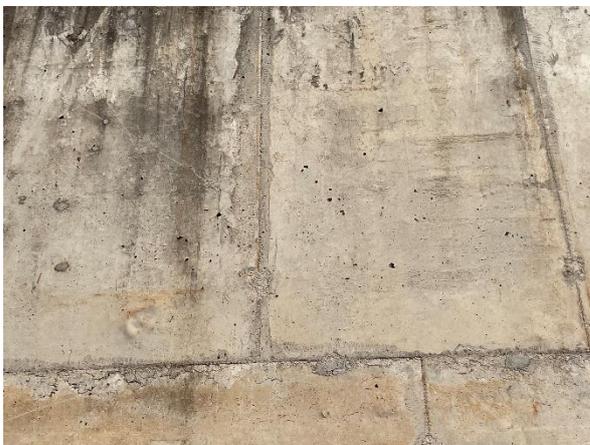
Foto 7.57: Marcas de formas na estrutura de concreto aparente e presença de bolhas de ar de concretagem (Data da imagem: 11/08/2021)

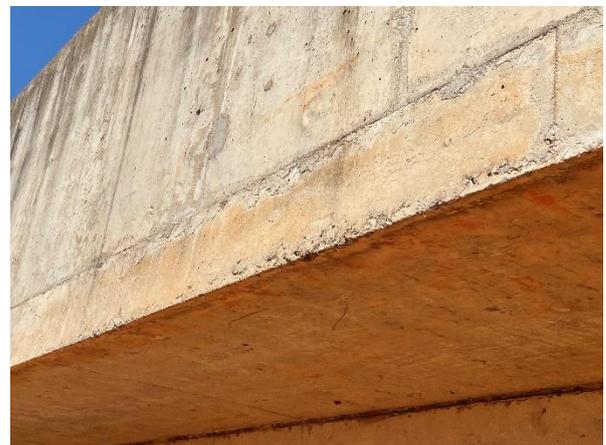
Foto 7.58: Superfície do concreto irregular e com marcas de forma (Data da imagem: 11/08/2021)

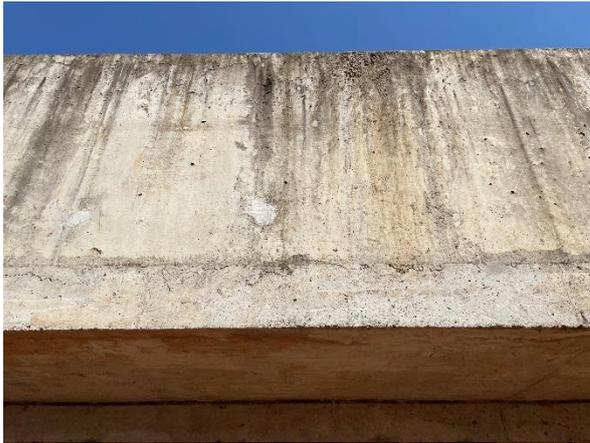
Foto 7.59: Superfície do concreto irregular, com marcas de forma e presença de fissuras (Data da imagem: 11/08/2021)

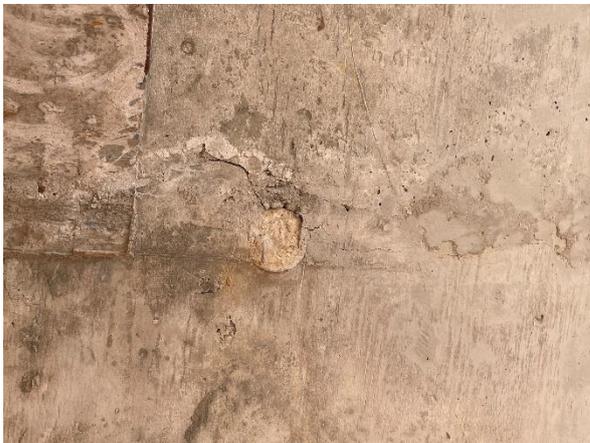
Foto 7.61: Superfície do concreto irregular – base da Rosca transportadora (Data da imagem: 11/08/2021)

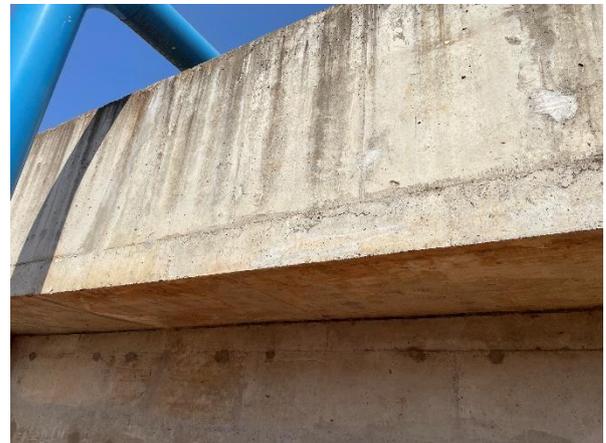
Foto 7.62: Superfície do concreto irregular (Data da imagem: 11/08/2021)

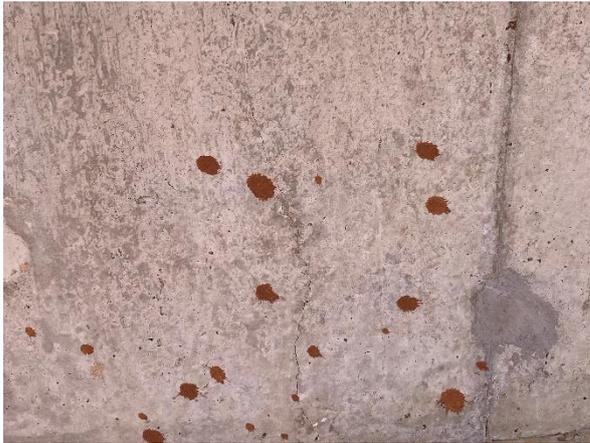
Foto 7.63: Presença de fissuras no concreto (Data da imagem: 11/08/2021)

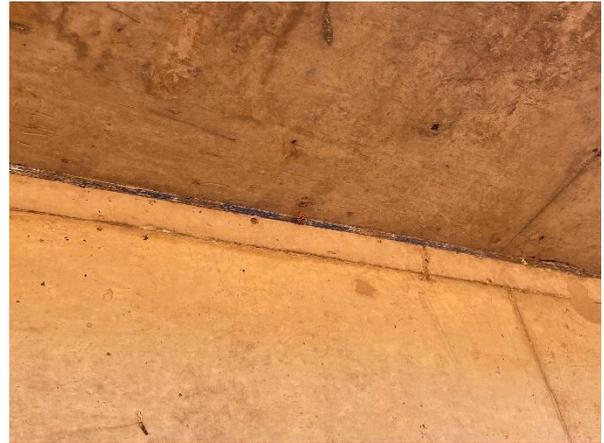
Foto 7.64: Marcas de formas na estrutura de concreto aparente e presença de vazios (Data da imagem: 11/08/2021)

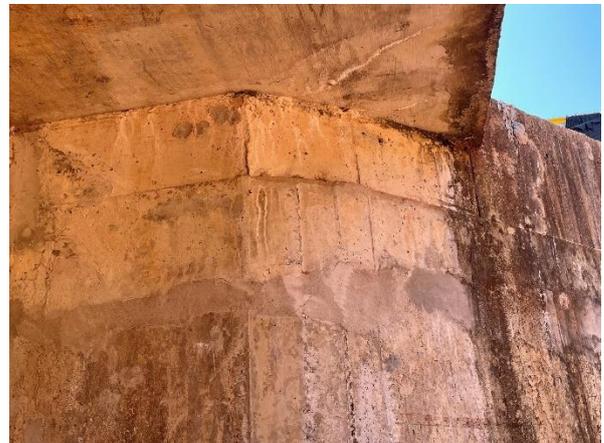
Foto 7.66: Superfície do concreto irregular e marcas de forma (Data da imagem: 11/08/2021)

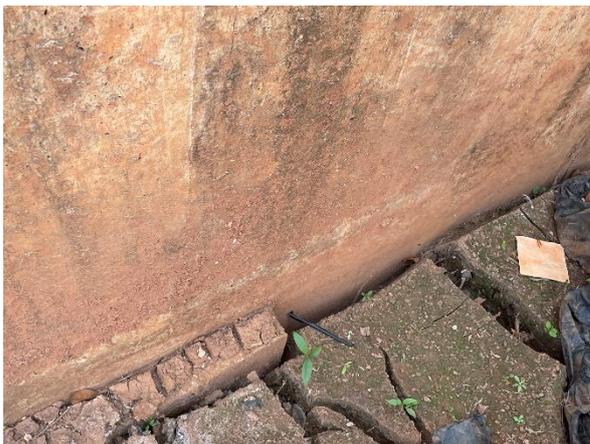
Foto 7.67: Ausência de Impermeabilização betuminosa. (Data da imagem: 11/08/2021)

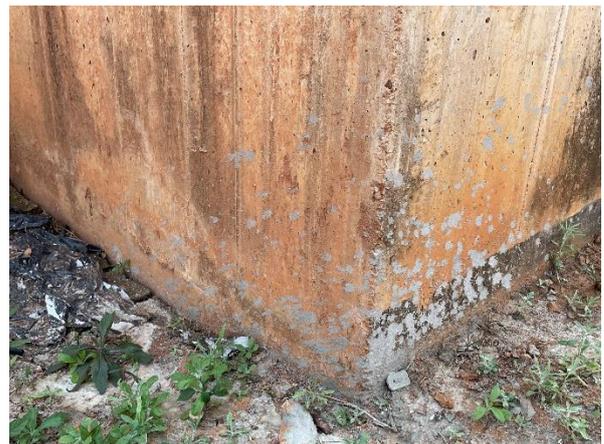
Foto 7.68: Ausência de impermeabilização betuminosa e superfície de concreto danificada (Data da imagem: 11/08/2021)

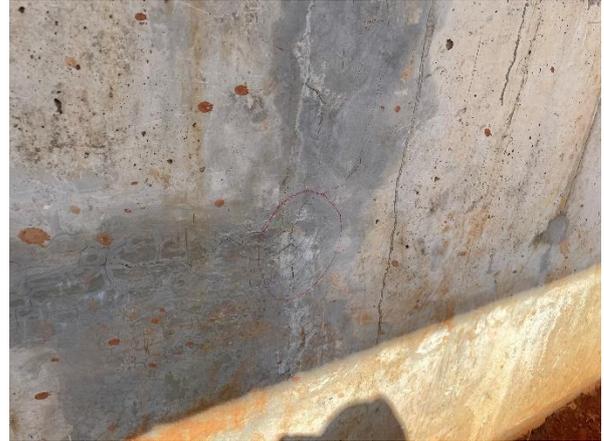
Foto 7.70: Presença de bolhas e fissuras (Data da imagem: 11/08/2021)

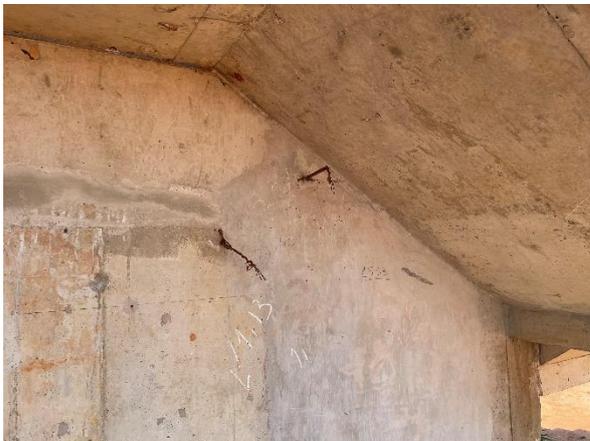
Foto 7.71: Superfície do concreto danificada com marcas de formas e ferragem exposta (Data da imagem: 11/08/2021)

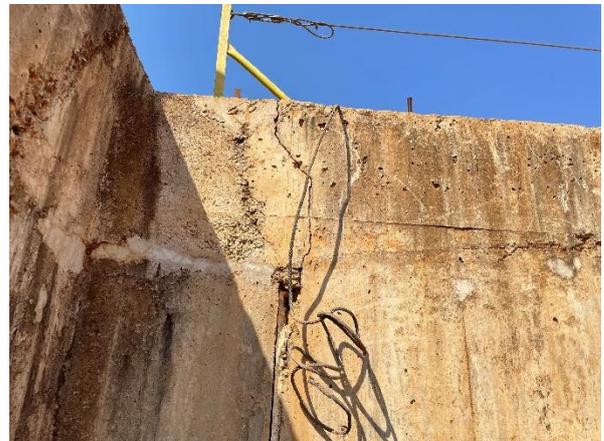
Foto 7.72: Superfície do concreto irregular, com marcas de formas, trincas e fissuras (Data da imagem: 11/08/2021)

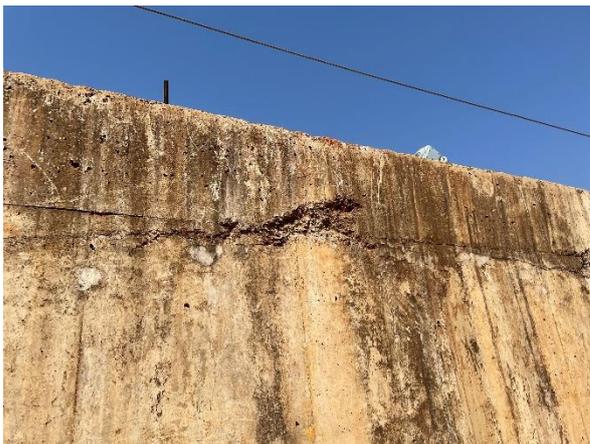
Foto 7.73: Superfície de concreto irregular (Data da imagem: 11/08/2021)

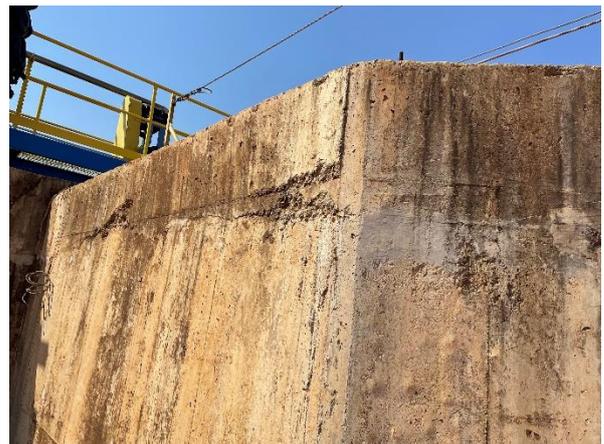
Foto 7.74: Superfície de concreto irregular (Data da imagem: 11/08/2021)

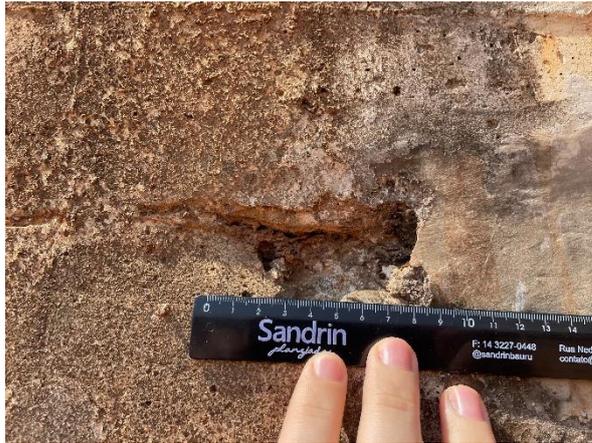
Foto 7.75: Superfície de concreto irregular (Data da imagem: 11/08/2021)

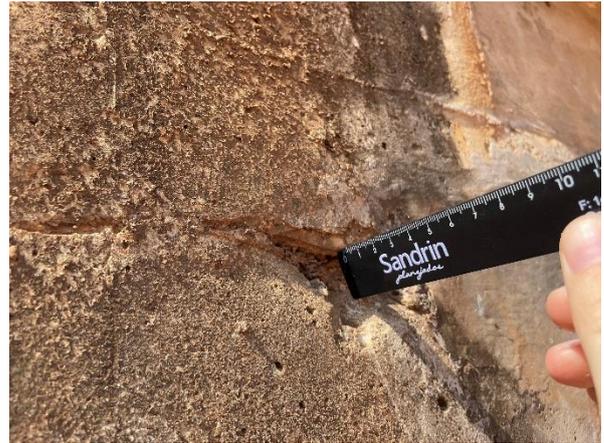
Foto 7.76: Superfície de concreto irregular (Data da imagem: 11/08/2021)

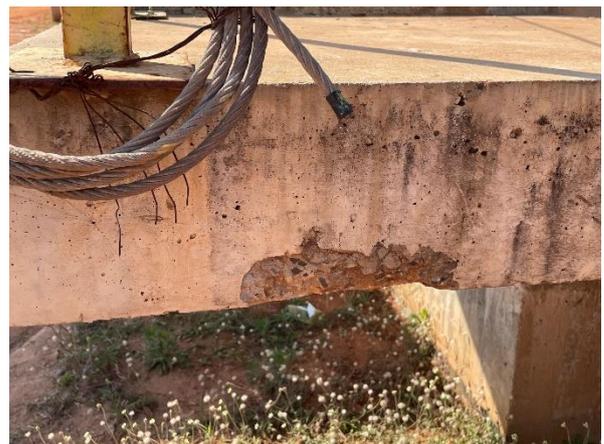
Foto 7.78: Superfície de concreto irregular e presença de vazios de concretagem (Data da imagem: 11/08/2021)

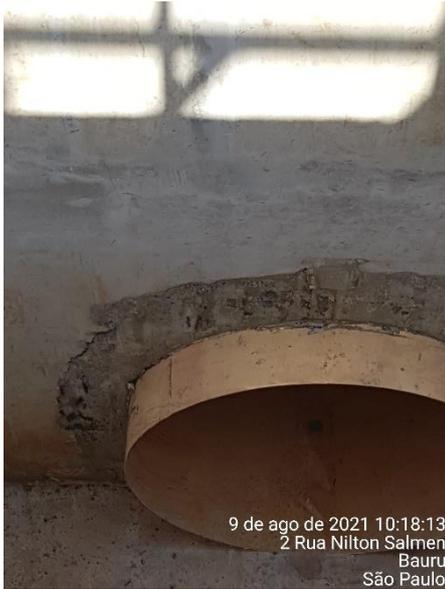
- a) Marcas de formas na estrutura de concreto aparente;
- b) Presença de vazios de concretagem, fissuras, trincas, bolhas e superfícies irregulares;
- c) Presença de ferragens expostas;
- d) Necessário reparar os núcleos perdidos existentes;
- e) Equipamento não instalados adequadamente;

Foto 7.79: Trincas no concreto e superfície do concreto irregular (Data da imagem: 09/08/2021)

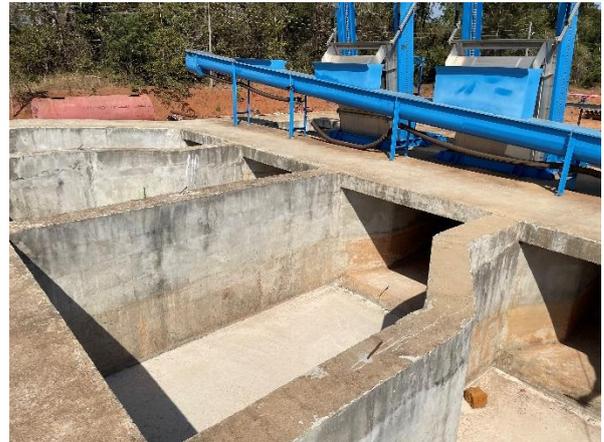
Foto 7.80: Presença de ferragens expostas e tubulação de retorno do equipamento danificada (Data da imagem: 11/08/2021)

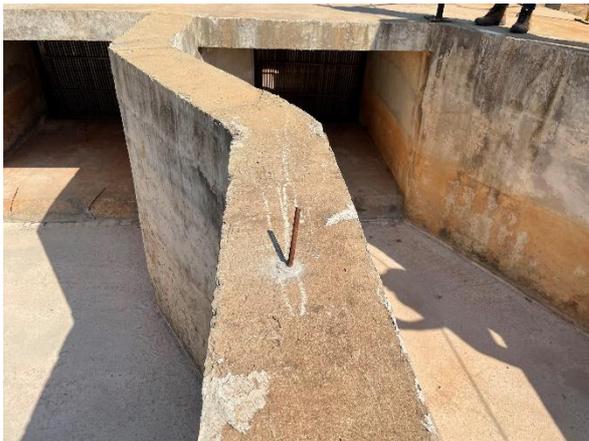
Foto 7.81: Presença de ferragens expostas (Data da imagem: 11/08/2021)

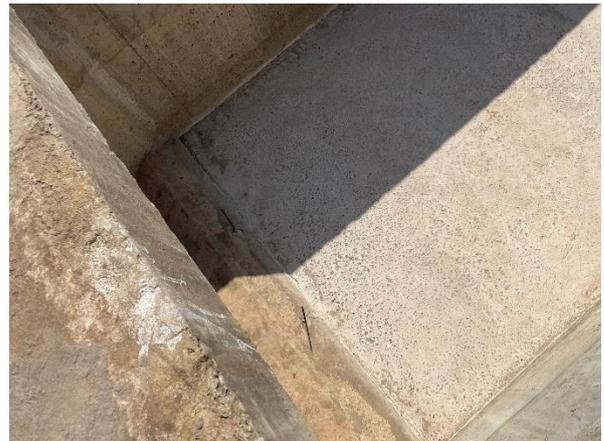
Foto 7.82: Execução do enchimento incompleto e presença ferragens expostas (Data da imagem: 11/08/2021)

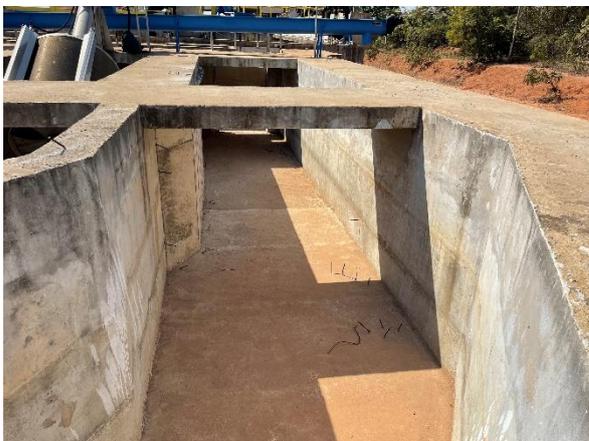
Foto 7.83: Marcas das formas nas superfícies de concreto e presença de ferragens expostas (Data da imagem: 11/08/2021)

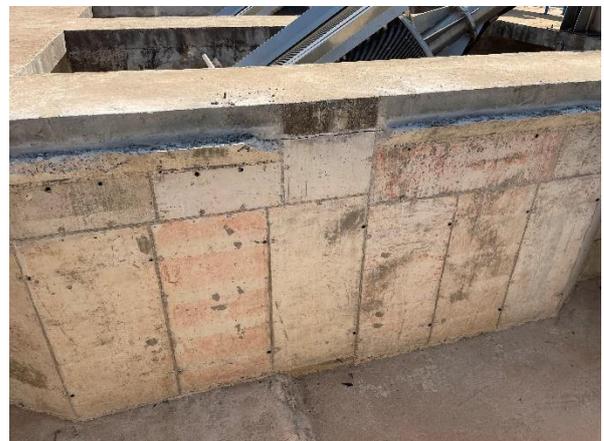
Foto 7.84: Marcas das formas nas superfícies de concreto e presença de núcleos perdidos (Data da imagem: 11/08/2021)

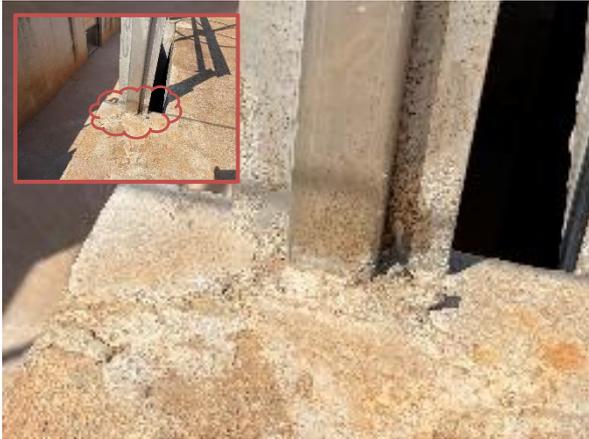
Foto 7.85: Presença de fissuras na instalação das comportas (Data da imagem: 11/08/2021)

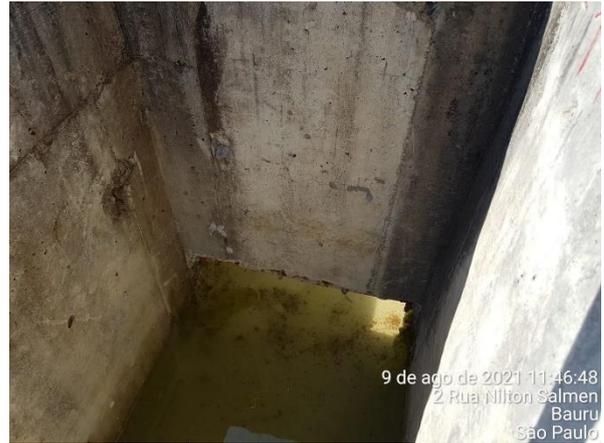
Foto 7.86: Superfície de concreto irregular, com acabamento incompleto na passagem da calha (Data da imagem: 09/08/2021)

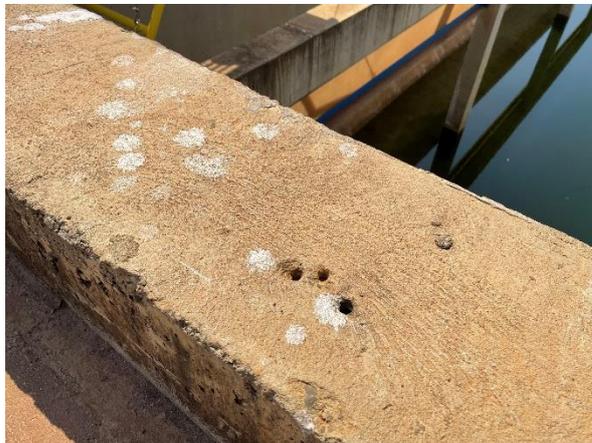
Foto 7.87: Superfície de concreto com presença de furos que necessitam de reparos (Data da imagem: 11/08/2021)

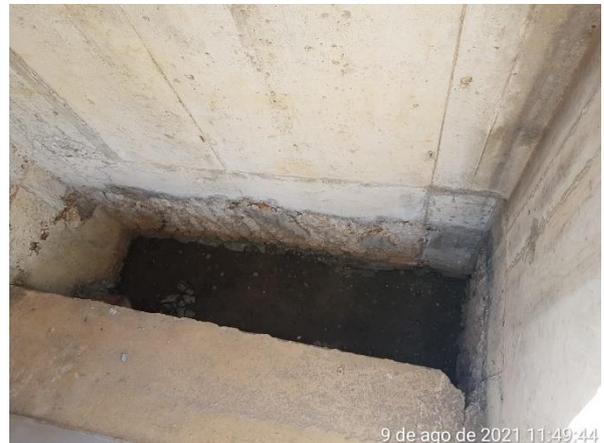
Foto 7.88: Superfície de concreto irregular e com marcas de formas no concreto (Data da imagem: 09/08/2021)

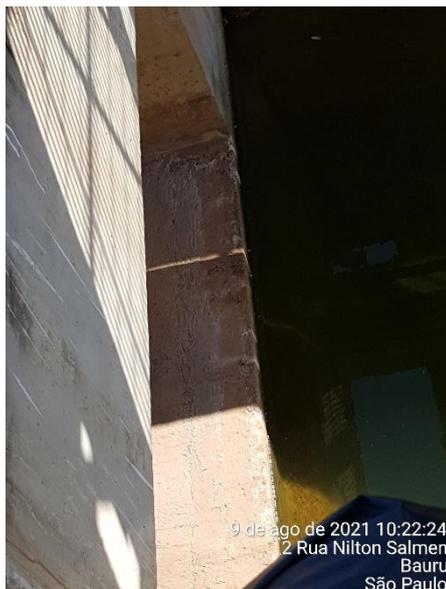
Foto 7.89: Trincas na laje de concreto (Data da imagem: 09/08/2021)

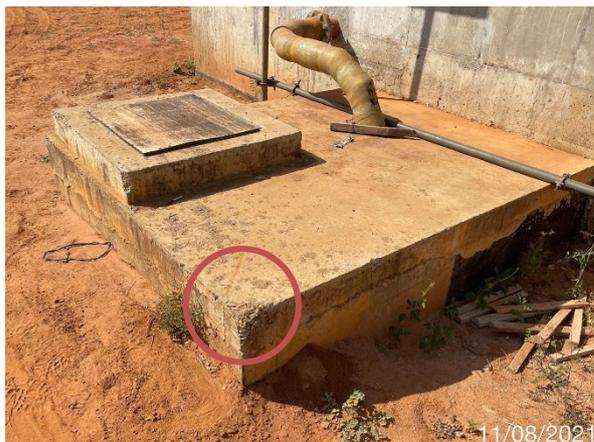
Foto 7.91: Arestas da laje da Caixa de Óleos e Graxas danificadas (Data da imagem: 11/08/2021)

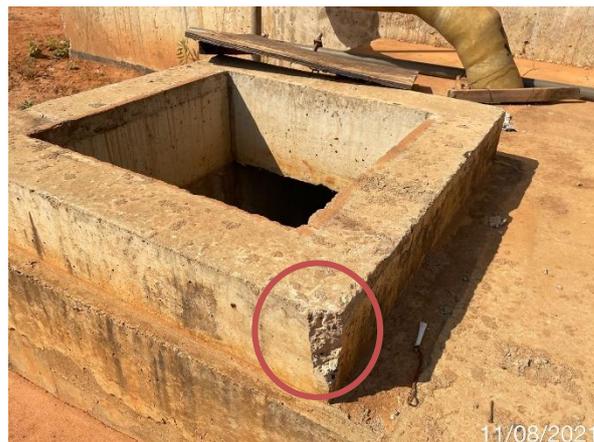
Foto 7.92: Arestas da estrutura da abertura de inspeção danificadas (Data da imagem: 11/08/2021)

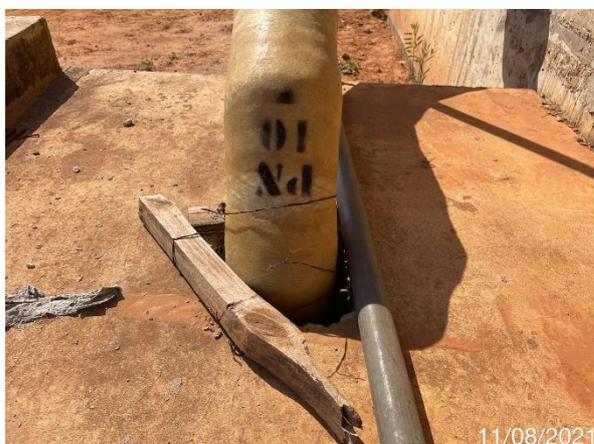
Foto 7.93: Ausência de acabamento na entrada da tubulação de Ø150 mm (Data da imagem: 11/08/2021)
