**DEPARTAMENTO DE ÁGUA E ESGOTO DE
BAURU
ESTADO DE SÃO PAULO**

**Serviços Especializados de Assessoria
Técnica de Engenharia em Gerenciamento,
Fiscalização e Acompanhamento Técnico
de Obra (ATO) das Obras da Estação de
Tratamento de Esgoto – Vargem Limpa,
bem como o Acompanhamento de sua
Operação Assistida (Pré-Operação)**

**RELATÓRIO TÉCNICO PRELIMINAR DO ESTADO DA OBRA
E INVENTÁRIO
(EG0222-R-RTP-01-00)**

Código:	EG0222-R-RTP-01-00			
Título do Documento:	Relatório Técnico Preliminar do Estado da Obra e Inventário - ETE Vargem Limpa			
Aprovador:	Marcos Fernandes			
Data da Aprovação:	10/09/2021			
Controle de Revisões				
Nº da Revisão	Natureza/Justificativa	Aprovação		
		Data	Responsável	Rubrica
00	Emissão Inicial	10/09/21	Marcos Fernandes	M.F.

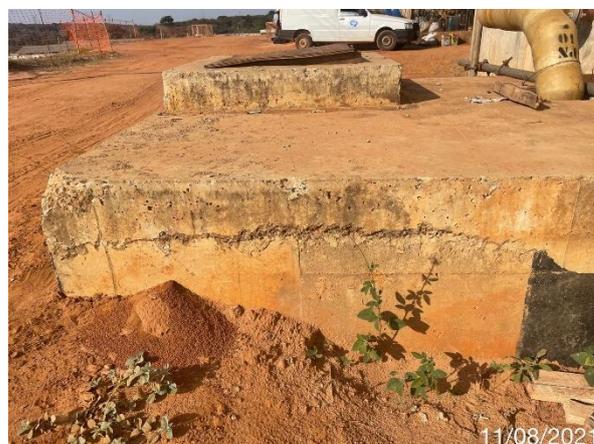
Foto 7.94: Vazios de concretagem (Data da imagem: 11/08/2021)

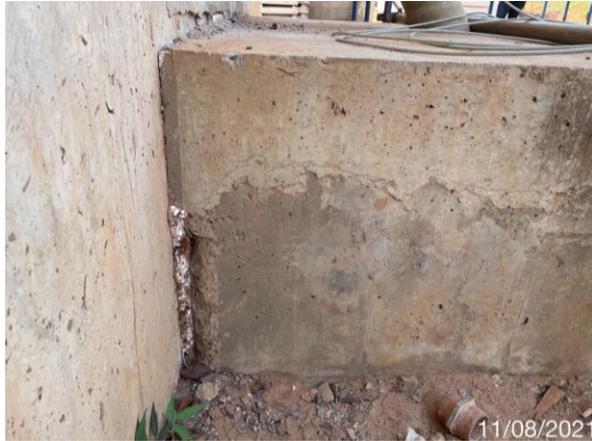
Foto 7.95: Arestas da estrutura Caixa de Óleos e Graxas danificadas (Data da imagem: 11/08/2021)

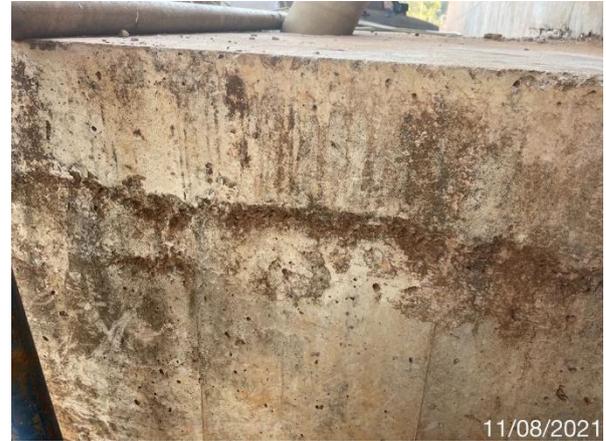
Foto 7.96: Vazios de concretagem (Data da imagem: 11/08/2021)

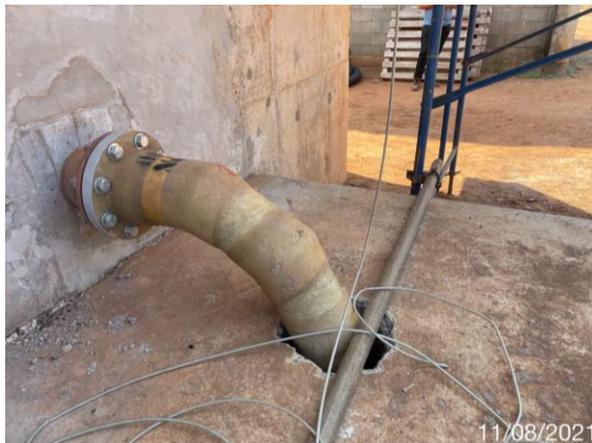
Foto 7.97: Ausência de acabamento na entrada da tubulação de Ø 150 mm (Data da imagem: 11/08/2021)

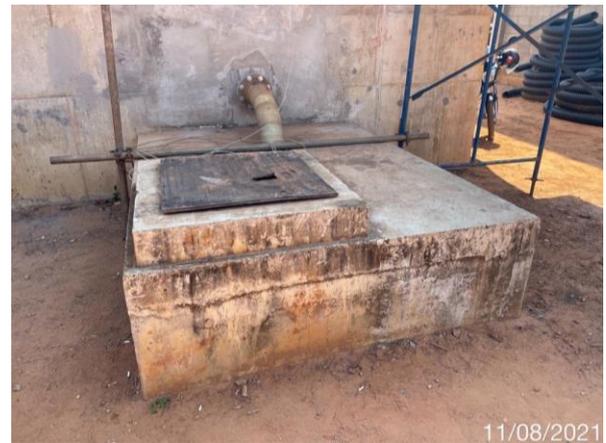
Foto 7.98: Superfície do concreto com irregularidades e sem a instalação da tampa (Data da imagem: 11/08/2021)

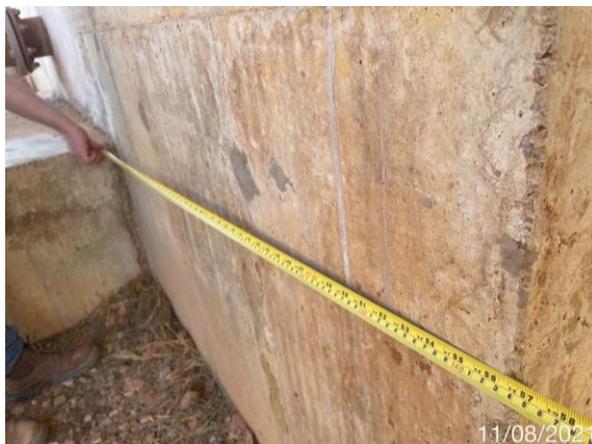
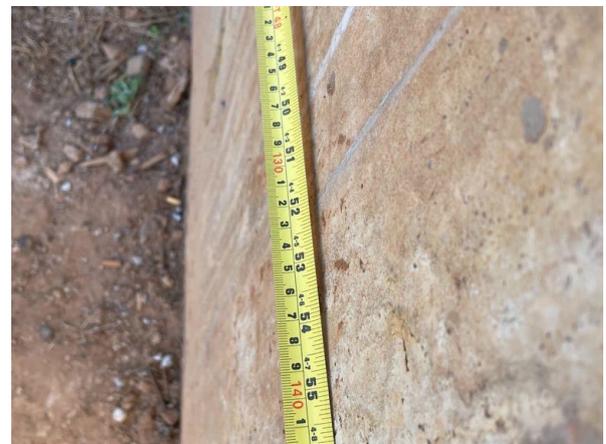
- e) Locação da Caixa de Óleos e Graxas em desacordo com o projeto hidromecânico nº 0867-DS-03-H-0001-01, impossibilitando a execução da bacia de contenção nº 3 conforme projeto.

Foto 7.99: Caixa executada com medidas que diferem do projeto (Data da imagem: 11/08/2021)

Foto 7.100: Caixa executada com medidas que diferem do projeto (Data da imagem: 11/08/2021)

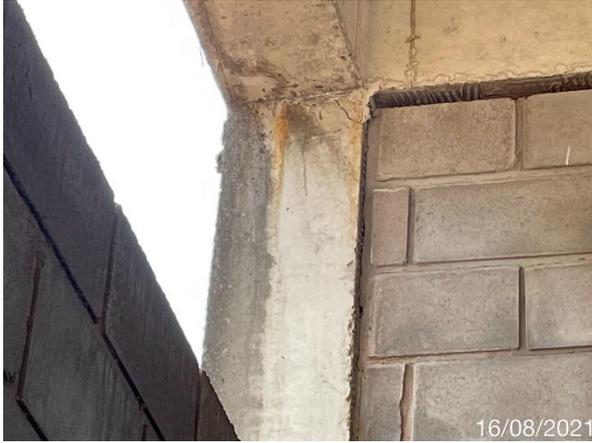
Foto 7.103: Irregularidade na superfície do concreto e presença de trincas entre vigas e pilares (Data da imagem: 16/08/2021)

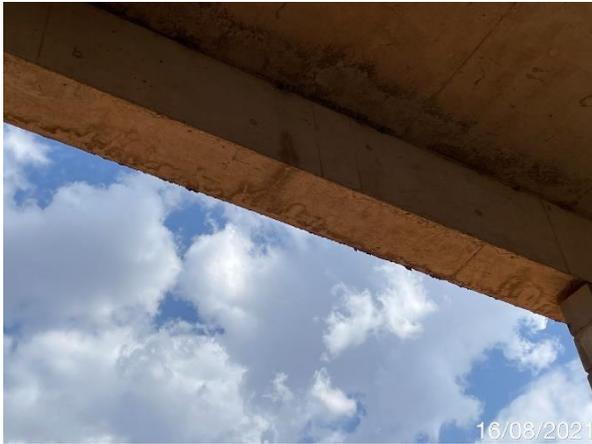
Foto 7.105: Presença de fissuras na viga de concreto (Data da imagem: 16/08/2021)

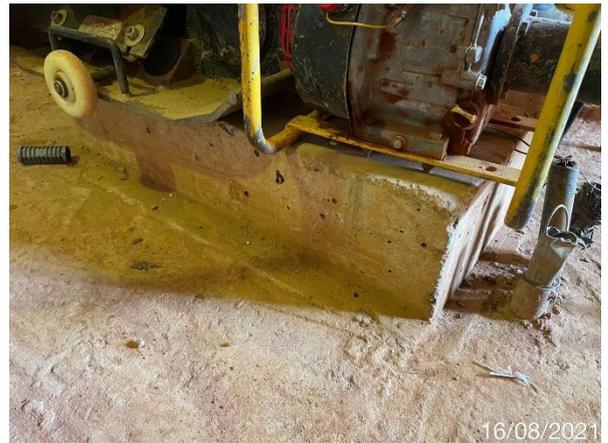
Foto 7.108: Superfícies irregulares com presença de vazios de concretagem (Data da imagem: 16/08/2021)

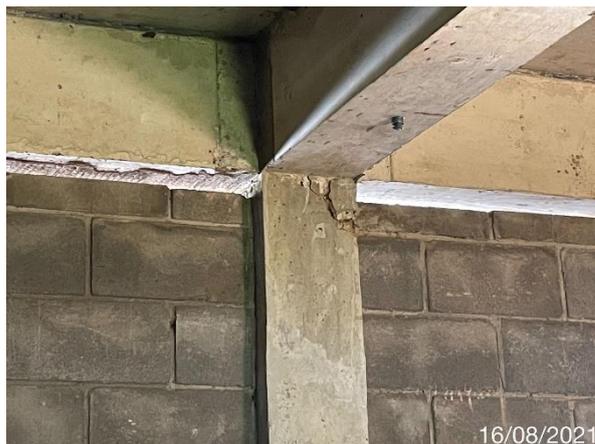
Foto 7.109: Marcas de formas na estrutura de concreto aparente e superfícies irregulares com trincas e fissuras (Data da imagem: 16/08/2021)

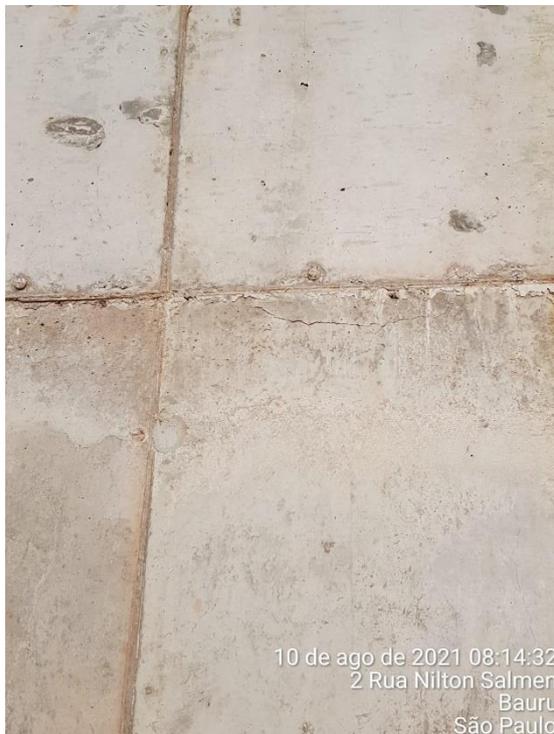
Foto 7.113: Superfície do concreto com irregularidades e marcas das formas (Data da imagem: 10/08/2021)

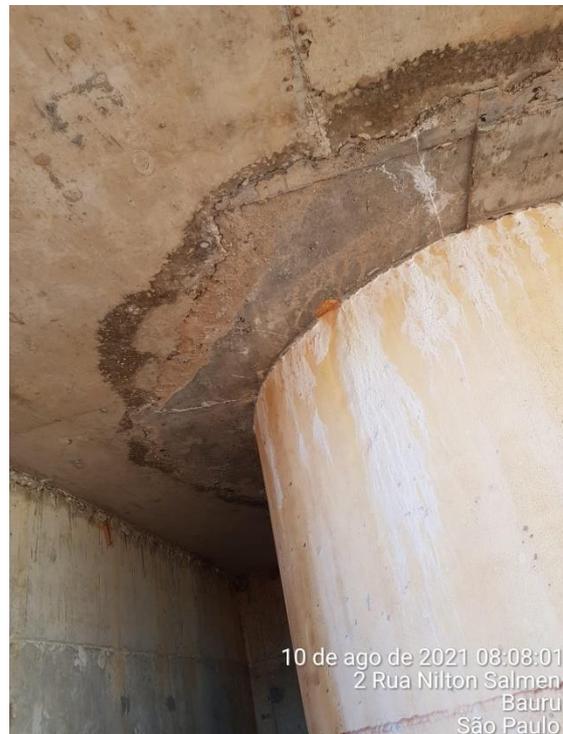
Foto 7.114: Superfície de concreto irregular, marcas das formas e vazios de concretagem (Data da imagem: 10/08/2021)

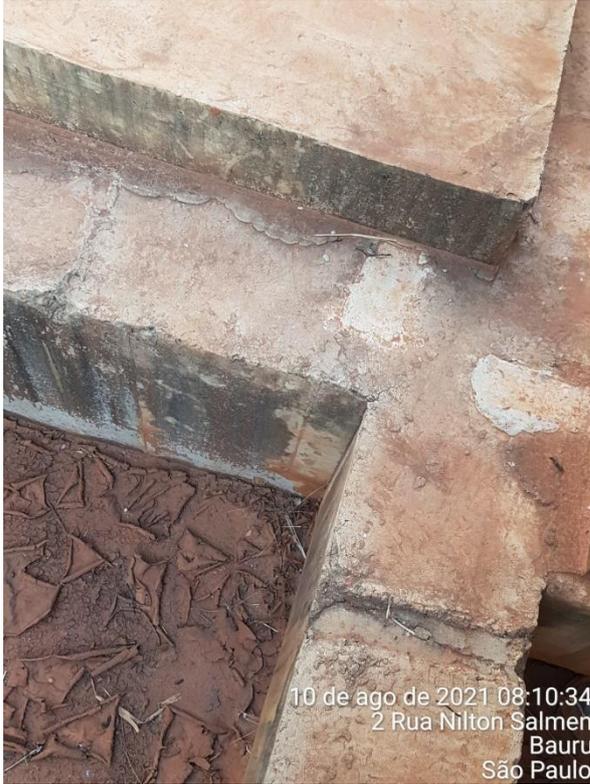
Foto 7.115: Superfície do concreto com irregularidades e marcas das formas (Data da imagem: 10/08/2021)

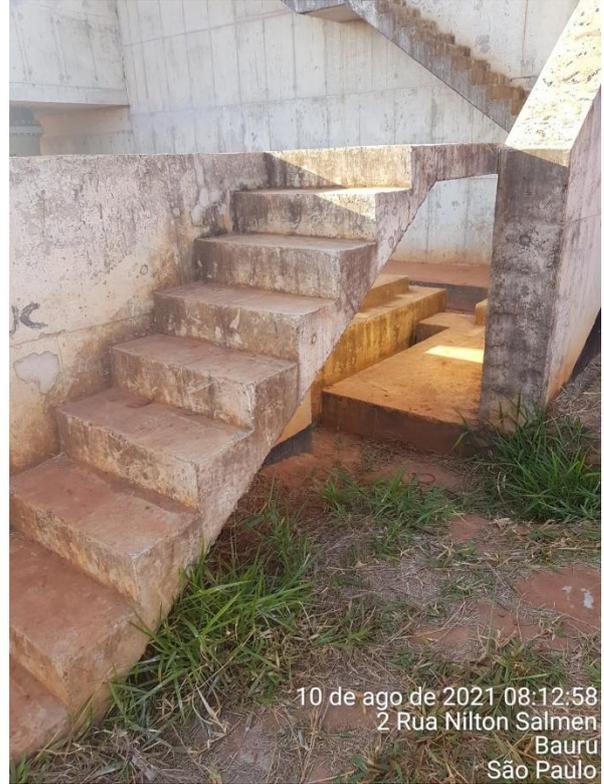
Foto 7.116: Superfície de concreto irregular, marcas das formas e vazios de concretagem (Data da imagem: 10/08/2021)

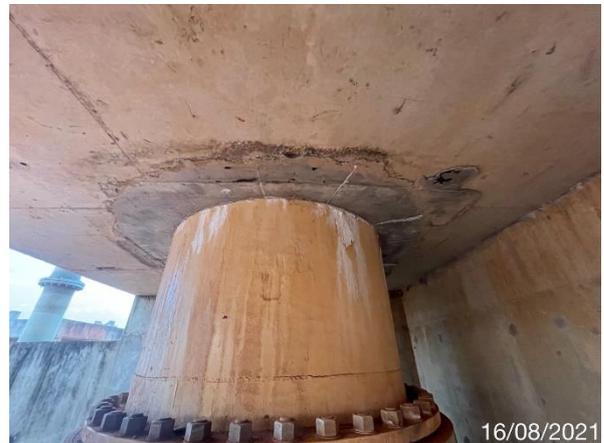
Foto 7.118: Superfície de concreto irregular, marcas das formas e vazios de concretagem (Data da imagem: 16/08/2021)

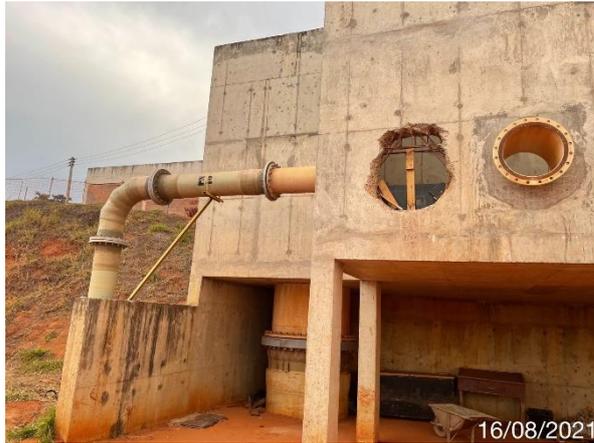
Foto 7.119: Superfície do concreto com irregularidades, marcas das formas e ferragens expostas (Data da imagem: 16/08/2021)

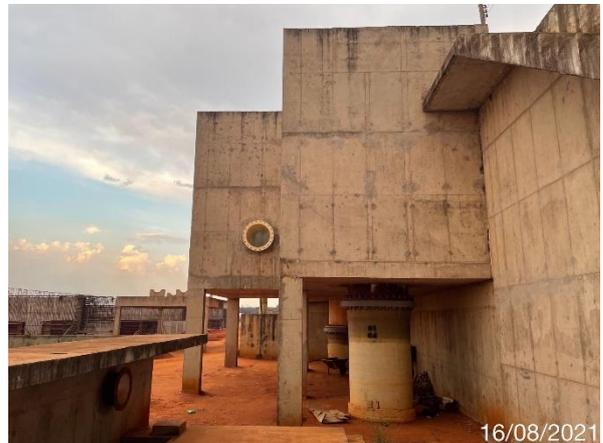
Foto 7.122: Superfície de concreto irregular, marcas das formas e vazios de concretagem (Data da imagem: 16/08/2021)

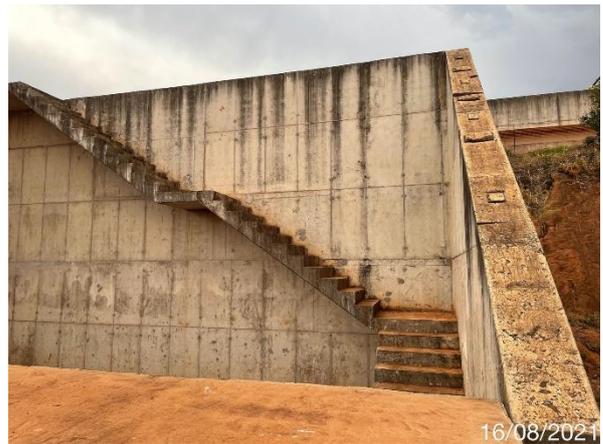
Foto 7.124: Superfície de concreto irregular, marcas das formas e vazios de concretagem (Data da imagem: 16/08/2021)

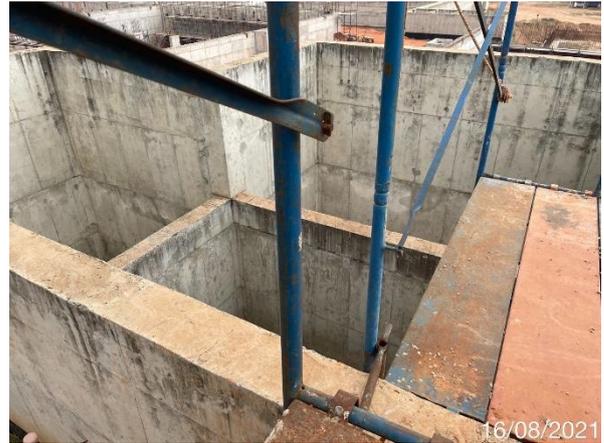
Foto 7.126: Superfície de concreto irregular, marcas das formas e vazios de concretagem (Data da imagem: 16/08/2021)

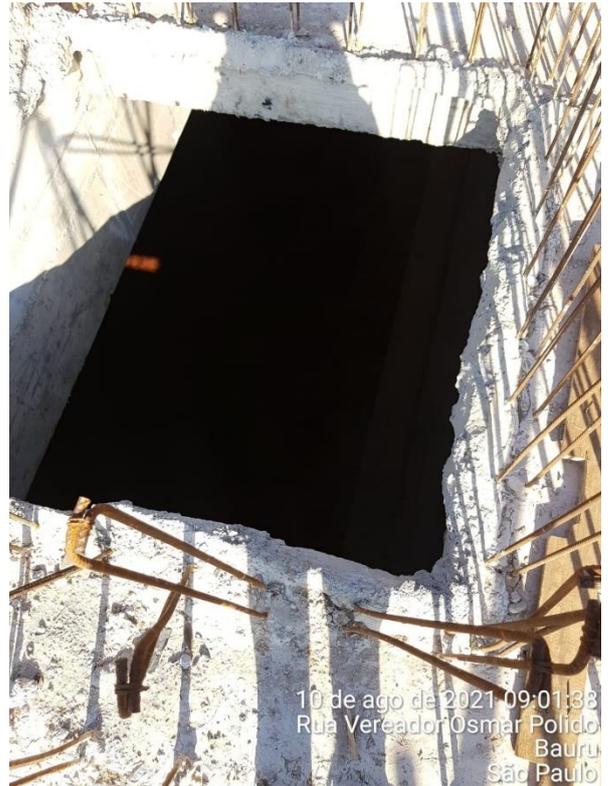
- a) Arestas das aberturas de inspeção das lajes dos UASB's danificadas e com de nata de cimento;
- b) Presença de ferragens expostas;
- c) Marcas de formas na estrutura de concreto aparente;
- d) Presença de vazios de concretagem, fissuras, bolhas, trincas e superfícies irregulares.

Foto 7.128: Arestas das aberturas de inspeção das lajes do UASB's danificadas e presença de ferragens expostas (Data da imagem: 11/08/2021)

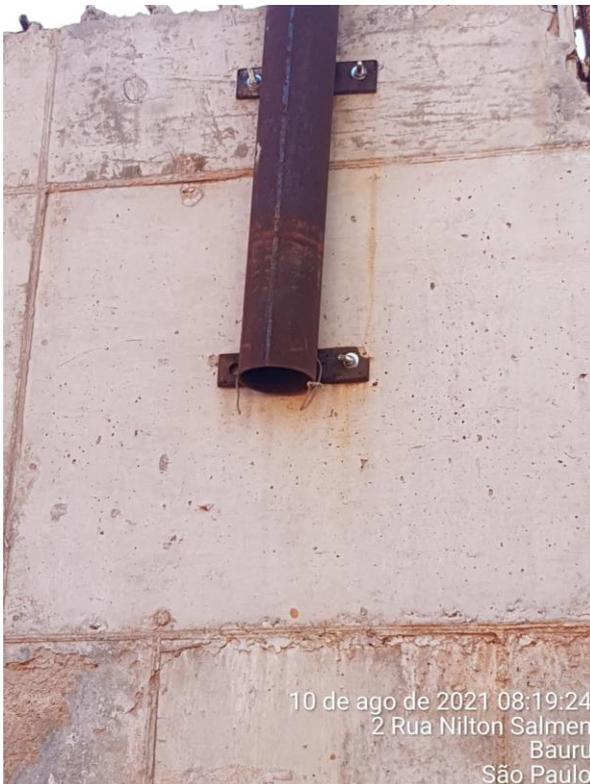
Foto 7.135: Marcas de formas na estrutura de concreto aparente e presença de parafusos na estrutura (Data da imagem: 10/08/2021)

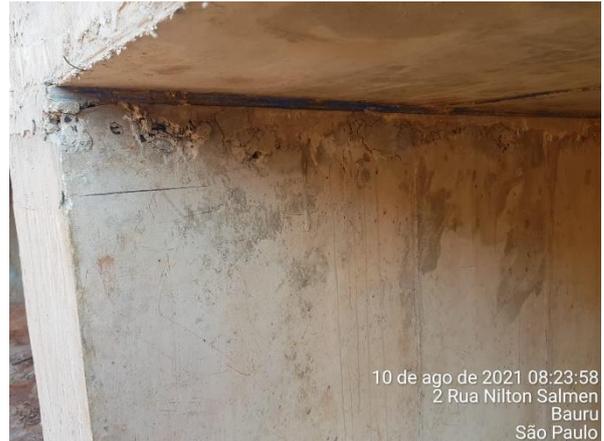
Foto 7.138: Estrutura danificada (Data da imagem: 10/08/2021)

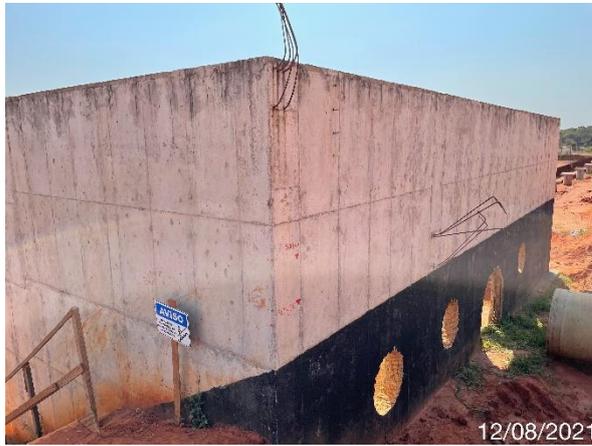
- a) Marcas de formas na estrutura de concreto aparente;
- b) Presença de vazios de concretagem, bolhas e fissuras;
- c) Arestas das paredes danificadas;
- d) Ferragens expostas sem proteção adequada;
- e) Presença de parafusos da estrutura de concreto.

Foto 7.143: Aparência externa do CP02 com a presença de ferragens expostas sem proteção adequada (Data da imagem: 12/08/2021)

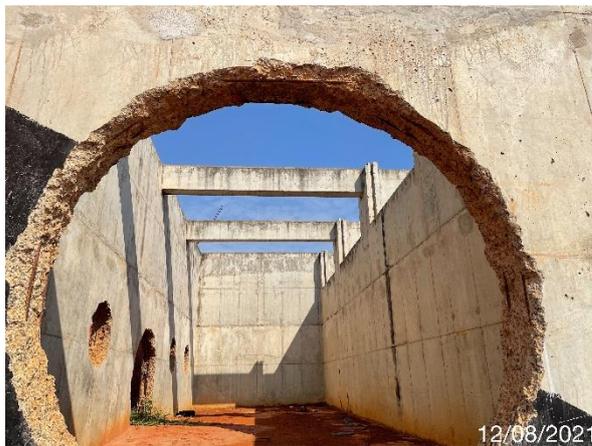
Foto 7.145: Ferragens expostas e existência de marcas de formas na estrutura de concreto (Data da imagem: 12/08/2021)

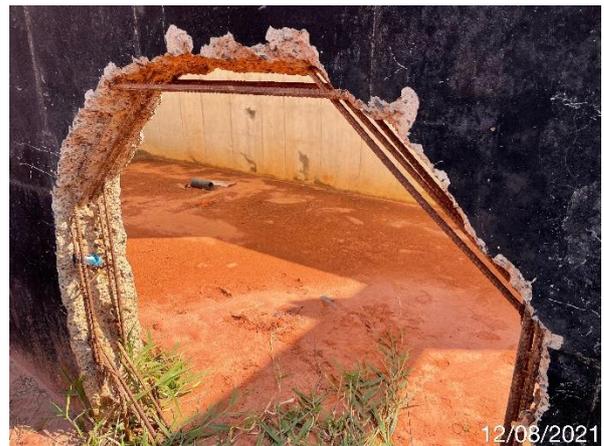
Foto 7.146: Ferragens expostas sem proteção adequada (Data da imagem: 12/08/2021)

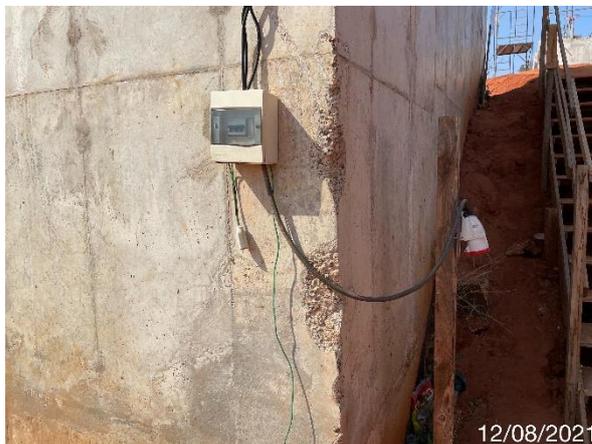
Foto 7.149: Arestas das paredes danificadas (Data da imagem: 12/08/2021)

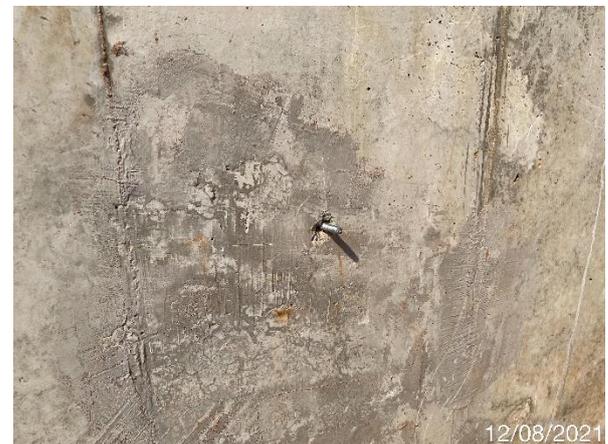
Foto 7.150: Presença de parafusos na estrutura de concreto (Data da imagem: 12/08/2021)

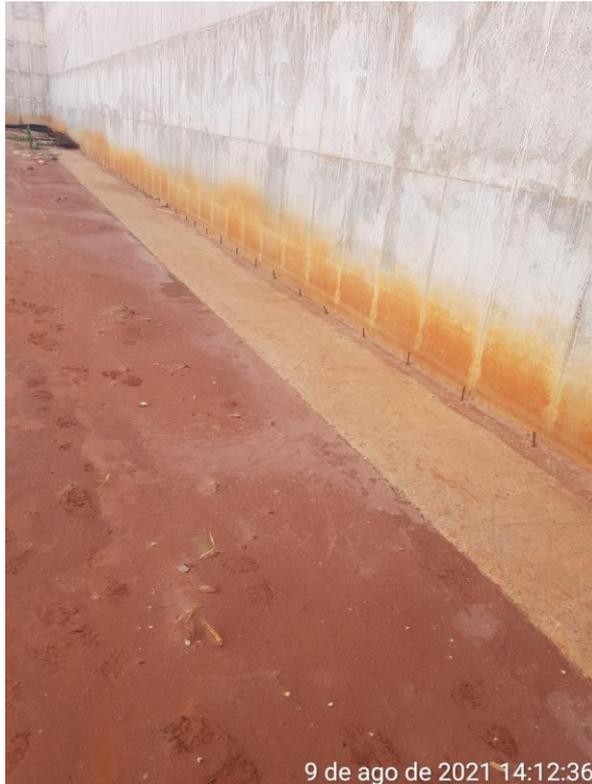
- a) Marcas de formas na estrutura de concreto aparente;
- b) Presença de vazios de concretagem, bolhas e fissuras;
- c) Parede inacabada, com ferragens expostas sem proteção adequada;
- d) Existência de trincas na superfície próxima a junta de dilatação;
- e) Arestas da estrutura danificada;
- f) Presença de ferragem na estrutura.

Foto 7.155: Marcas de formas na estrutura de concreto e com presença de ferragem na estrutura (Data da imagem: 09/08/2021)

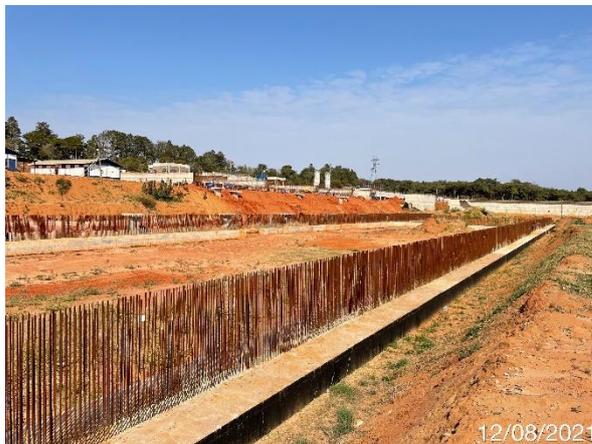
O Tanque de Aeração e Câmara Anóxica 2 estão localizados próximo a Casa dos Sopradores. Foi realizada somente a fundação da estrutura. As ferragens das paredes estão expostas a interpéries climáticas. Além disso, o local apresenta as seguintes pendências/inconformidades após a verificação em campo:

- a) Marcas de formas na estrutura de concreto aparente;
- b) Presença de vazios de concretagem, bolhas e fissuras;
- c) Presença de ferragens expostas sem proteção adequada;
- d) Presença de núcleos perdidos;
- e) Presença de resíduos de concreto e vegetação;
- f) Acumulo de solo no interior do tanque que deveriam ser encaminhado para o bota-fora.

Foto 7.159: Aparência externa do Tanque de Aeração e Câmara Anóxica 2 e presença de ferragens

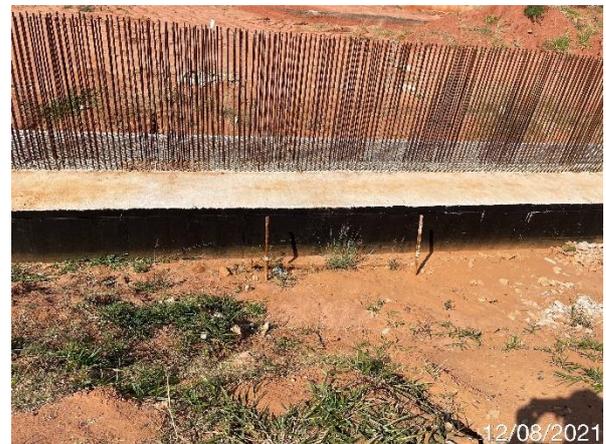
Foto 7.160: Ferragens expostas sem proteção adequada (Data da imagem: 12/08/2021)

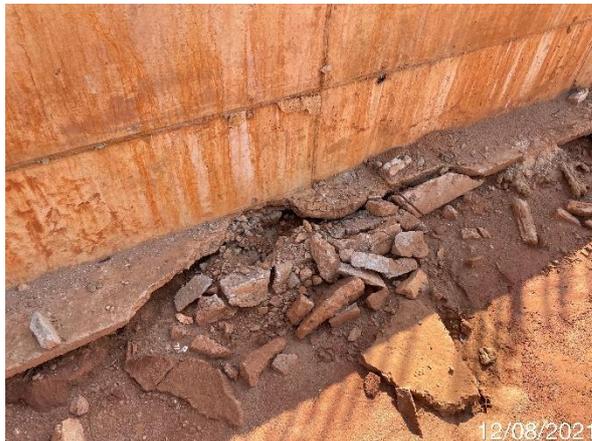
Foto 7.161: Presença de resíduos da construção (Data da imagem: 12/08/2021)

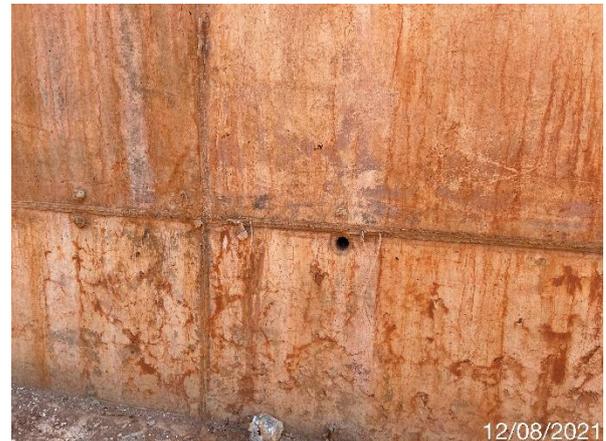
Foto 7.162: Superfície do concreto com marcas de formas e com núcleos perdidos (Data da imagem: 12/08/2021)

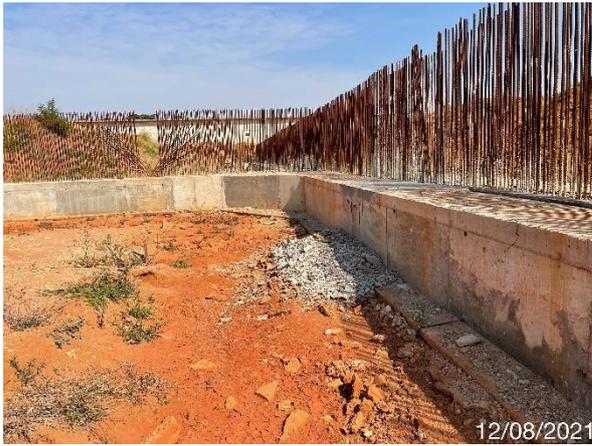
Foto 7.163: Ausência de impermeabilização interna, superfície do concreto com marcas de formas e presença de resíduos no interior do tanque (Data da imagem: 12/08/2021)

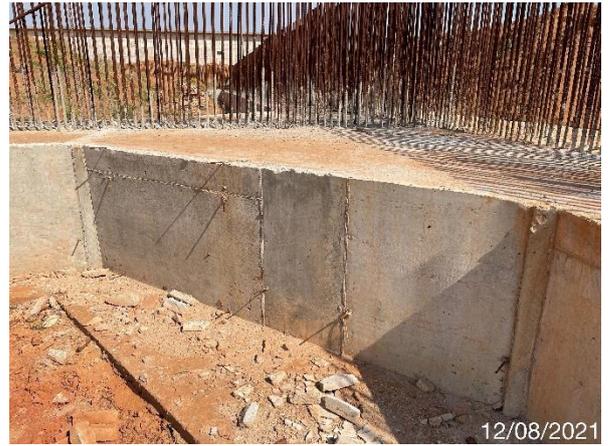
Foto 7.164: Superfície do concreto irregular com marcas de formas e presença de núcleos perdidos (Data da imagem: 12/08/2021)

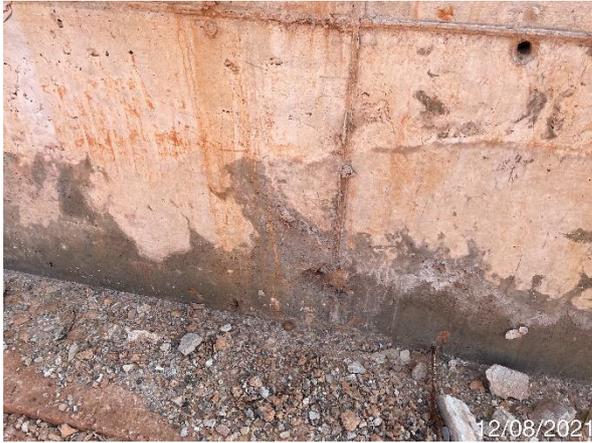
Foto 7.165: Superfície do concreto irregular com marcas de formas e presença de núcleos perdidos (Data da imagem: 12/08/2021)

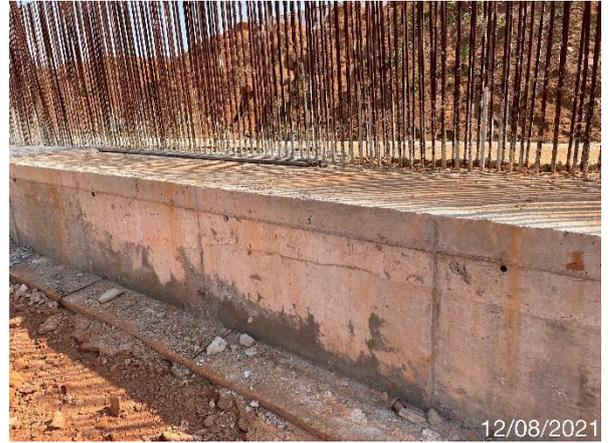
Foto 7.166: Superfície do concreto irregular com marcas de formas e presença de núcleos perdidos (Data da imagem: 12/08/2021)

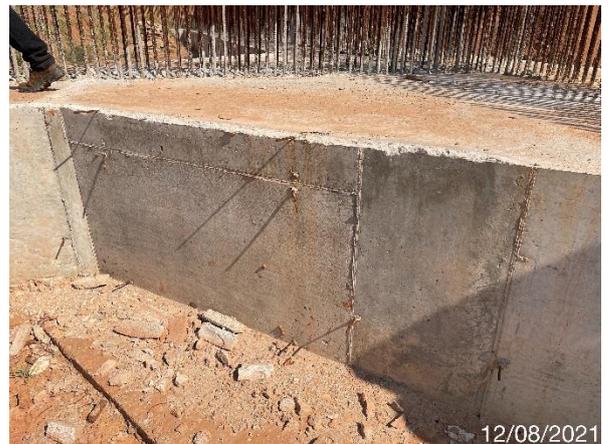
Foto 7.168: Superfície do concreto irregular com marcas de formas, presença de ferragens expostas e resíduos de concreto (Data da imagem: 12/08/2021)

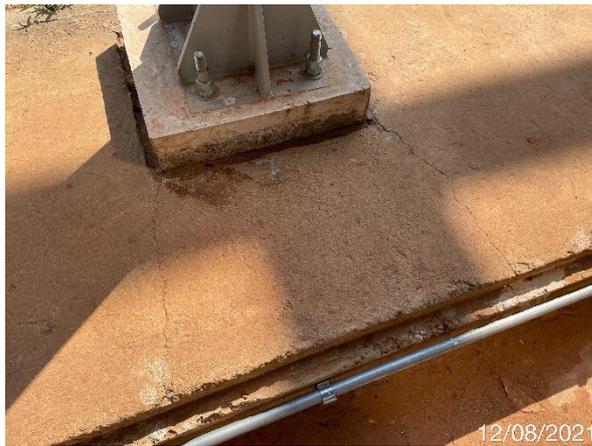
A Casa dos Sopradores está localizada próxima a Estação Elevatória de Esgoto Bruto e, no que versa sobre a parte civil, apresenta fissuras e trincas na laje e nos apoios dos equipamentos, como pode ser observado abaixo.

Foto 7.173: Fissuras na laje próxima aos vértices dos pilares (Data da imagem: 12/08/2021)

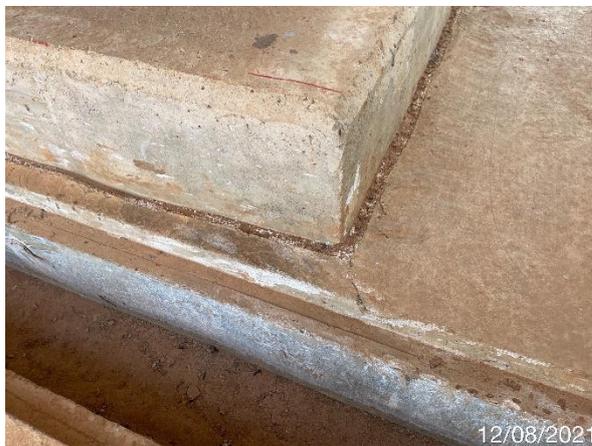
Foto 7.175: Fissuras na laje próximas aos vértices das bases de apoio dos sopradores (Data da imagem: 12/08/2021)

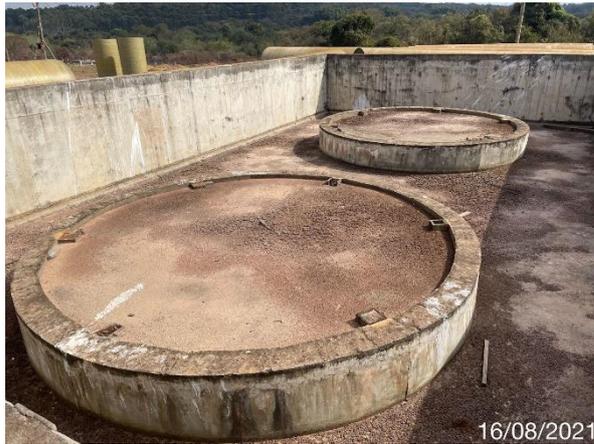
- Irregularidade na superfície do concreto, com presença de fissuras, trincas e fungos;
- Presença de forma de madeira;
- Existência de resíduos de construção.

Foto 7.177: Presença de forma de madeira, fissuras no concreto e fungos (Data da imagem: 16/08/2021)

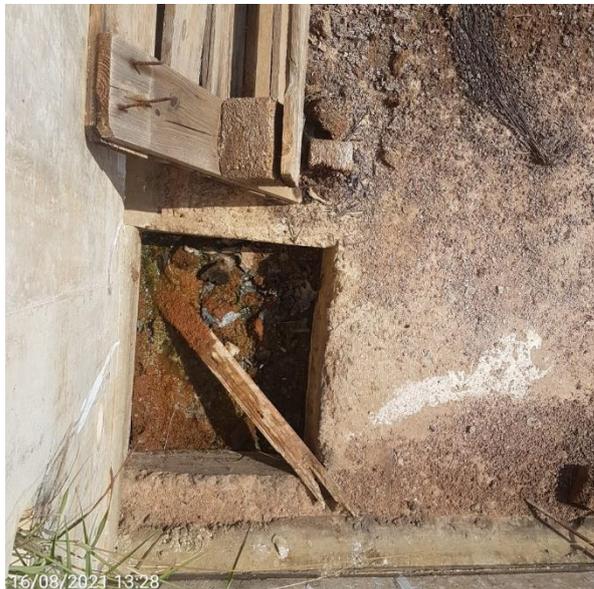
Foto 7.179: Ausência da tampa de fechamento e com resíduos da construção (Data da imagem: 16/08/2021)

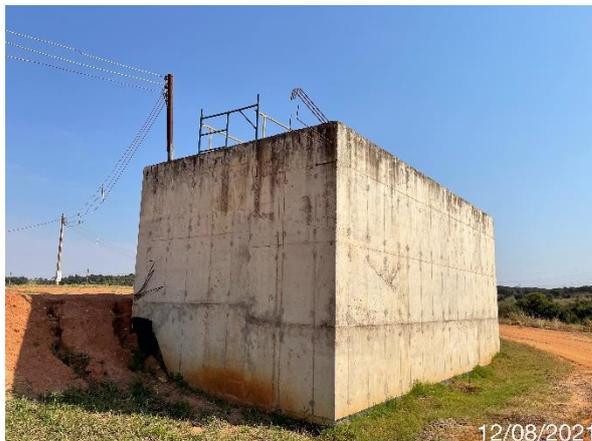
Foto 7.181: Aparência externa do CP03, presença de ferragem exposta sem proteção adequada e com marcas de forma na superfície do concreto (Data da imagem: 12/08/2021)

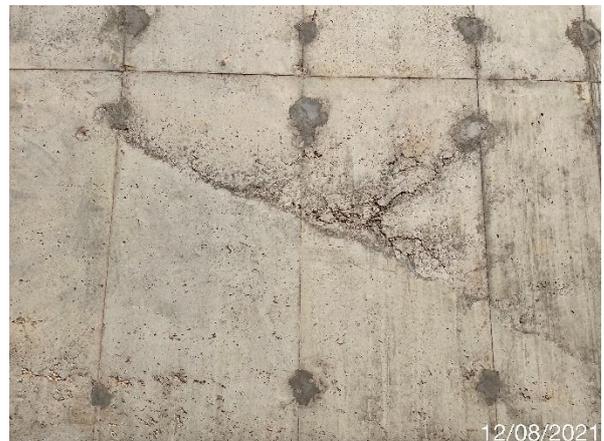
Foto 7.182: Superfície irregular do concreto, com presença de vazios de concretagem e bolhas (Data da imagem: 12/08/2021)

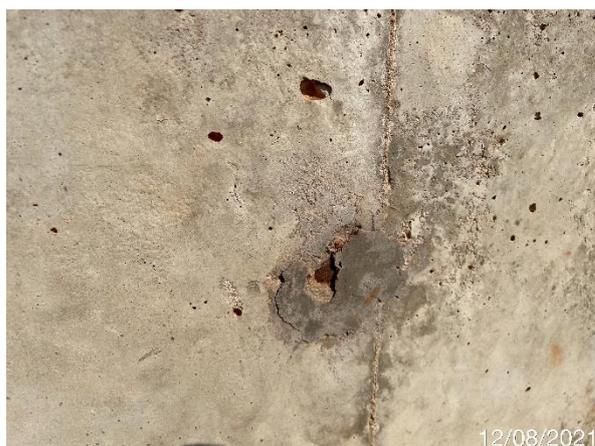
Foto 7.183: Superfície do concreto com vazios e ferragem exposta (Data da imagem: 12/08/2021)

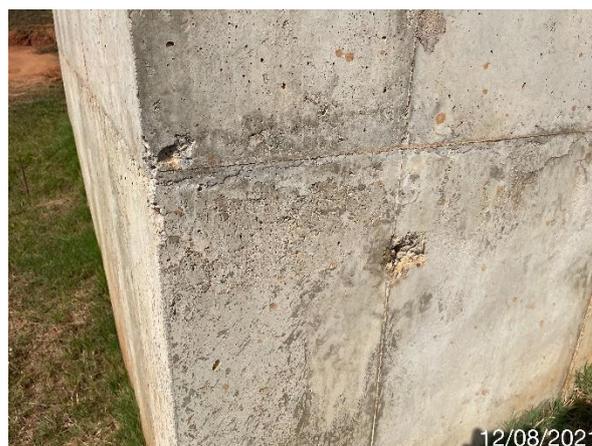
Foto 7.184: Superfície do concreto com irregularidades e estrutura danificada (Data da imagem: 12/08/2021)

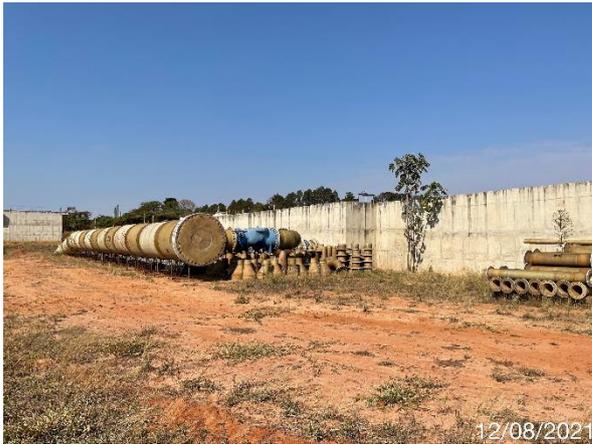
Foto 7.185: Aparência externa dos Decantadores (Data da imagem: 12/08/2021)

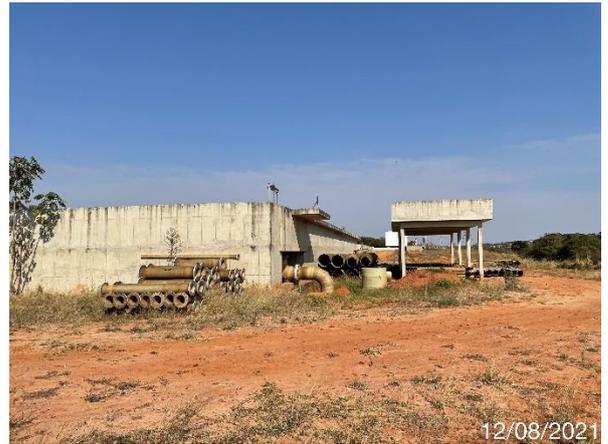
Foto 7.186: Aparência externa dos Decantadores e armazenamento da tubulação (Data da imagem: 12/08/2021)

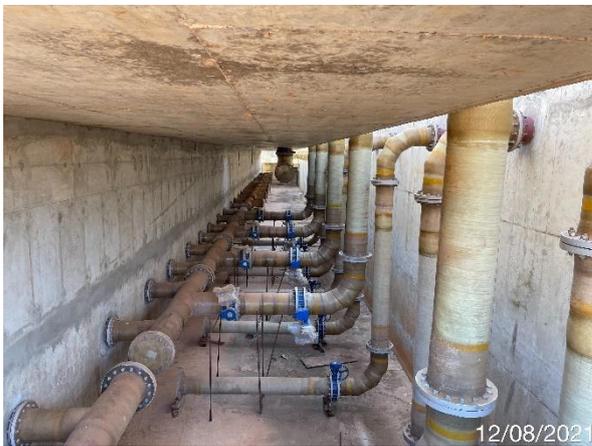
Foto 7.187: Ausência dos berços de apoio das tubulações (Data da imagem: 12/08/2021)

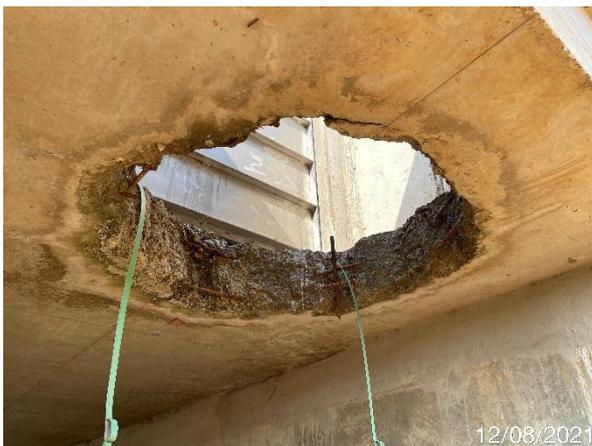
Foto 7.189: Ferragens expostas sem proteção adequada (Data da imagem: 12/08/2021)

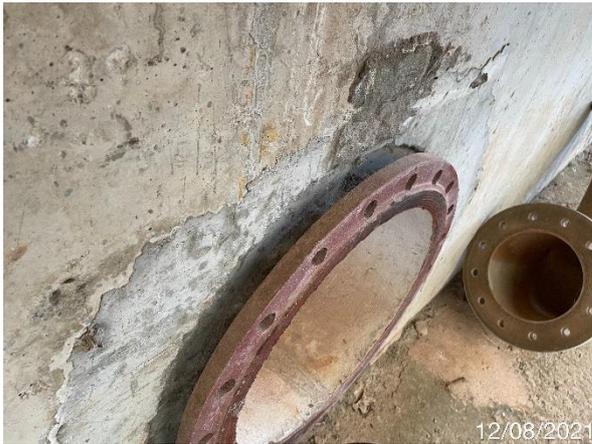
- j) Presença de água nas canaletas.
- k) Extremidades com flanges e aba de vedação instalados na Parede 6 dos tanques com dimensões diferentes do indicado nos projetos, ocasionando redução no cobrimento da armadura da Parede 6 e dificultando a instalação e manutenção das tubulações;

Foto 7.191: Superfície do concreto irregular, com presença de fissuras e com extremidade com dimensões diferentes do projeto (Data da imagem: 12/08/2021)

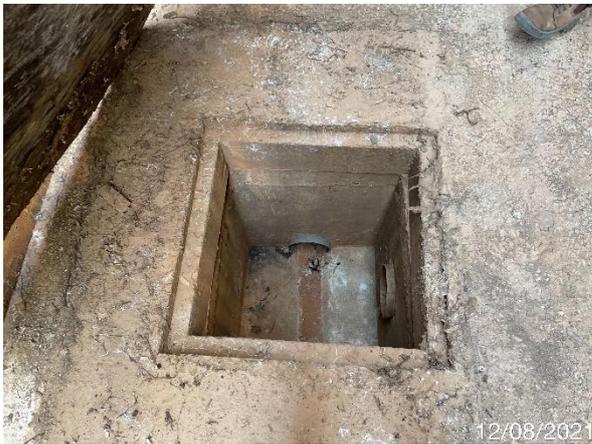
Foto 7.193: Ausência das tampas das caixas (Data da imagem: 12/08/2021)

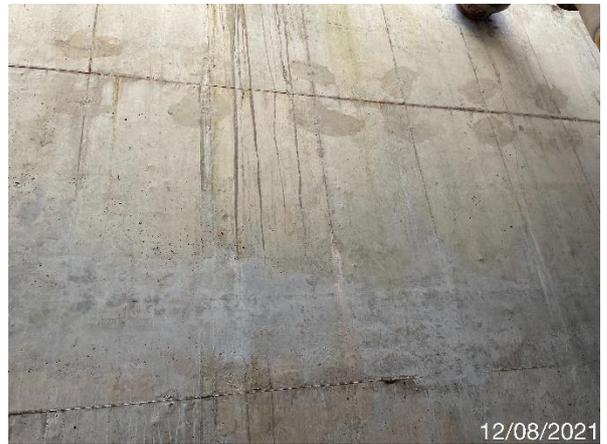
Foto 7.194: Superfície do concreto irregular, bolhas e com presença de vazios de concretagem (Data da imagem: 12/08/2021)

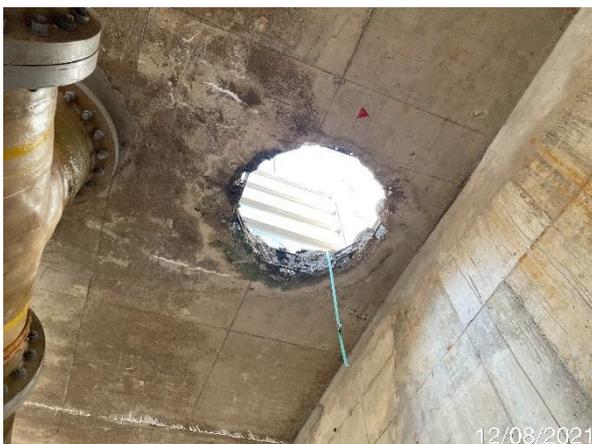
Foto 7.195: Presença de fungos na laje (Data da imagem: 12/08/2021)

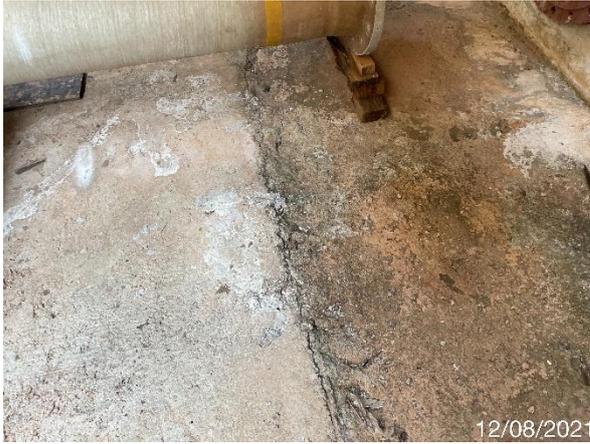
Foto 7.197: Presença de fissuras e trincas na laje (Data da imagem: 12/08/2021)

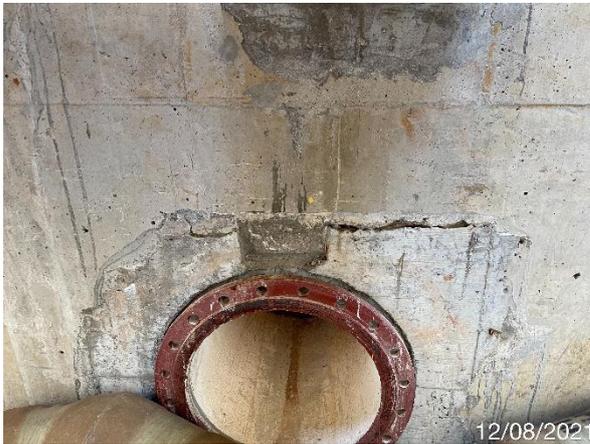
Foto 7.199: Superfície do concreto irregular, com presença de fissuras, trincas e extremidade com dimensões diferentes do projeto (Data da imagem: 12/08/2021)

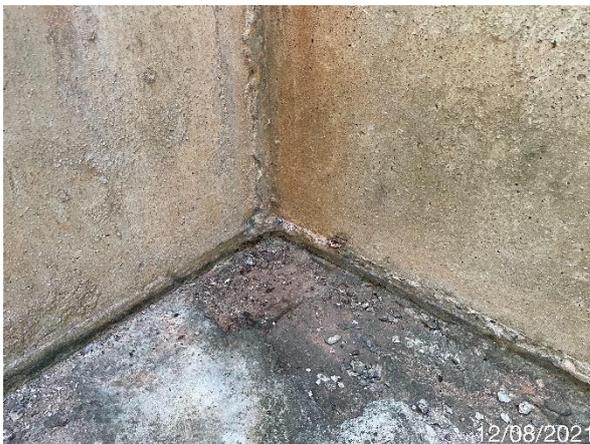
Foto 7.201: Presença de fungo na laje (Data da imagem: 12/08/2021)

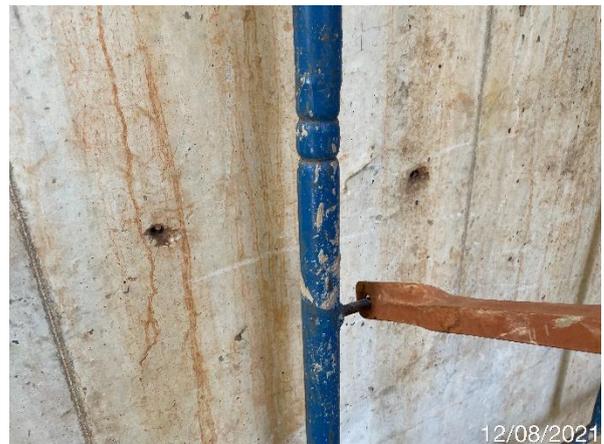
Foto 7.202: Superfície do concreto irregular (Data da imagem: 12/08/2021)

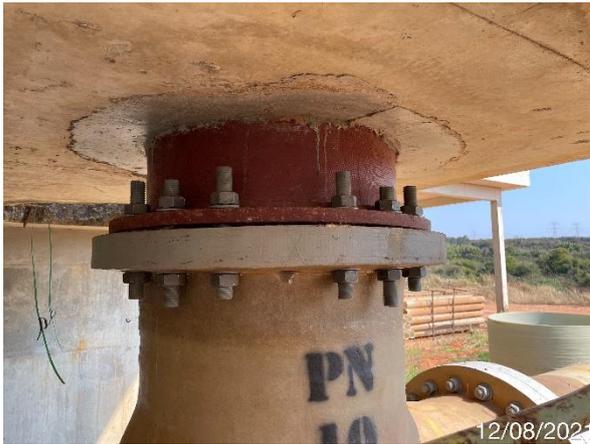
- l) Ausência de alguns parafusos nas flanges das tubulações.

Foto 7.203: Ausência de parafuso e superfície do concreto irregular (Data da imagem: 12/08/2021)

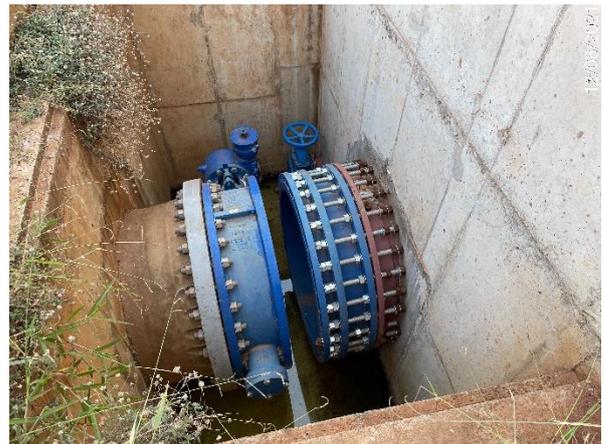
Foto 7.204: Ausência de conexão entre as tubulações (Data da imagem: 12/08/2021)

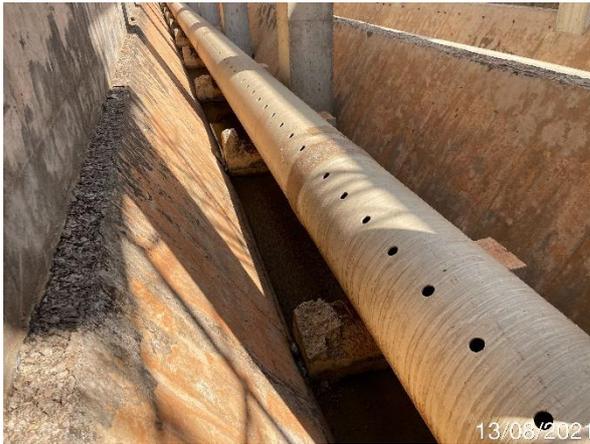
Foto 7.209: Berço de apoio das tubulações danificados, estruturas divisórias incompletas montagem dos tubos invertida. (Data da imagem: 13/08/2021)

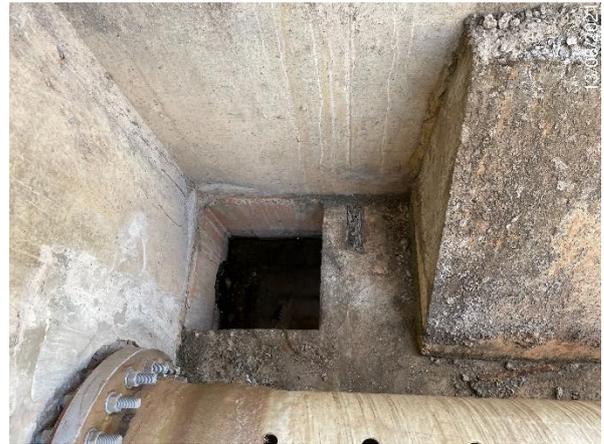
Foto 7.210: Superfície do concreto irregular, com presença de taliscas de madeiras e estruturas divisórias incompletas (Data da imagem: 13/08/2021)

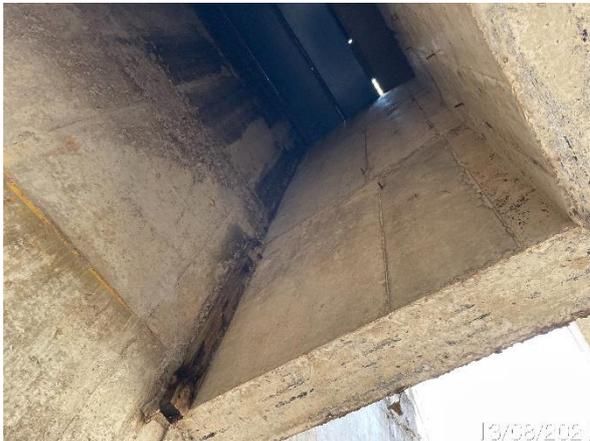
Foto 7.211: Presença de núcleos perdidos (Data da imagem: 13/08/2021)

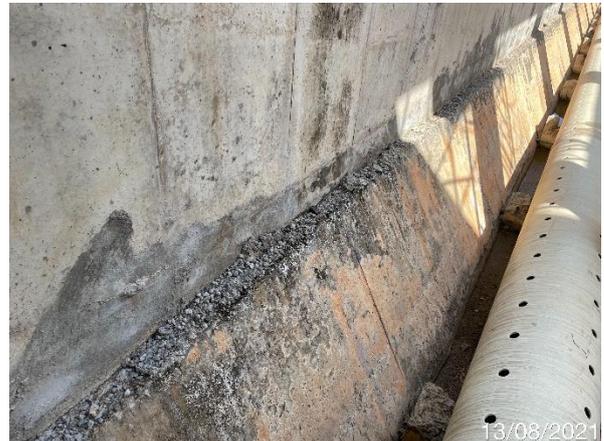
Foto 7.212: Estruturas divisórias incompletas e com marcas de forma no concreto (Data da imagem: 13/08/2021)

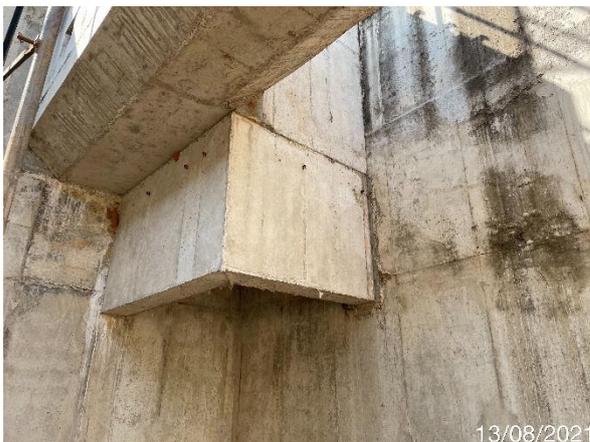
Foto 7.213: Superfície do concreto irregular, com presença de núcleos perdidos e fissuras no concreto (Data da imagem: 13/08/2021)

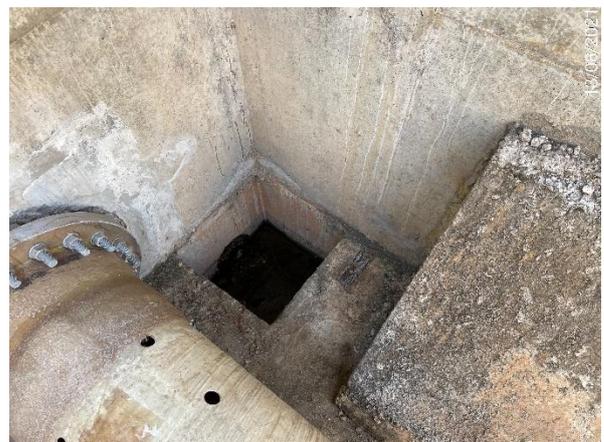
Foto 7.214: Superfície do concreto irregular, com presença de taliscas de madeiras e estruturas divisórias incompletas (Data da imagem: 13/08/2021)

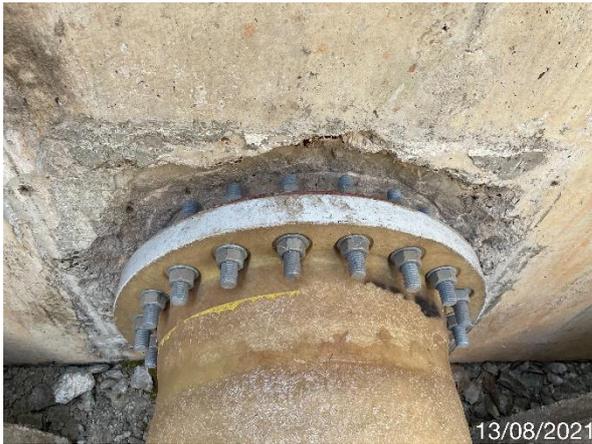
Foto 7.215: Parade com cobertura da armadura reduzido (Data da imagem: 13/08/2021)

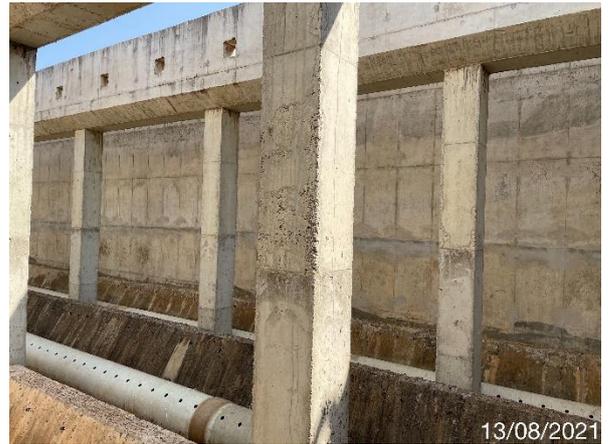
Foto 7.216: Superfície do concreto irregular com presença de vazios de concretagem (Data da imagem: 13/08/2021)

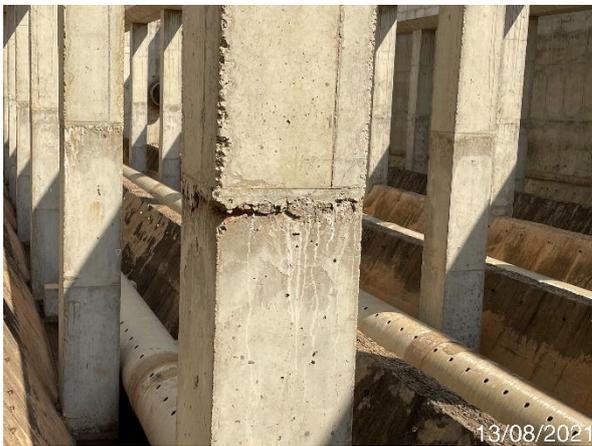
Foto 7.217: Superfície de concreto irregular com presença de vazios de concretagem e bolhas (Data da imagem: 13/08/2021)

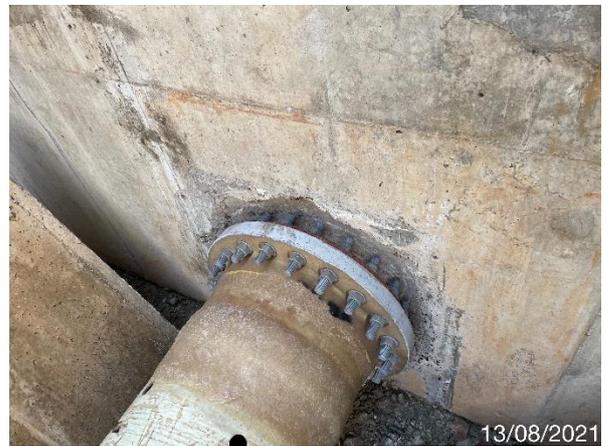
Foto 7.218: Superfície do concreto irregular, presença de vazios de concretagem, bolhas e estrutura danificada (Data da imagem: 13/08/2021)
