**DEPARTAMENTO DE ÁGUA E ESGOTO DE
BAURU
ESTADO DE SÃO PAULO**

**Serviços Especializados de Assessoria
Técnica de Engenharia em Gerenciamento,
Fiscalização e Acompanhamento Técnico
de Obra (ATO) das Obras da Estação de
Tratamento de Esgoto – Vargem Limpa,
bem como o Acompanhamento de sua
Operação Assistida (Pré-Operação)**

**RELATÓRIO TÉCNICO PRELIMINAR DO ESTADO DA OBRA
E INVENTÁRIO
(EG0222-R-RTP-01-00)**

Código:	EG0222-R-RTP-01-00			
Título do Documento:	Relatório Técnico Preliminar do Estado da Obra e Inventário - ETE Vargem Limpa			
Aprovador:	Marcos Fernandes			
Data da Aprovação:	10/09/2021			
Controle de Revisões				
Nº da Revisão	Natureza/Justificativa	Aprovação		
		Data	Responsável	Rubrica
00	Emissão Inicial	10/09/21	Marcos Fernandes	M.F.

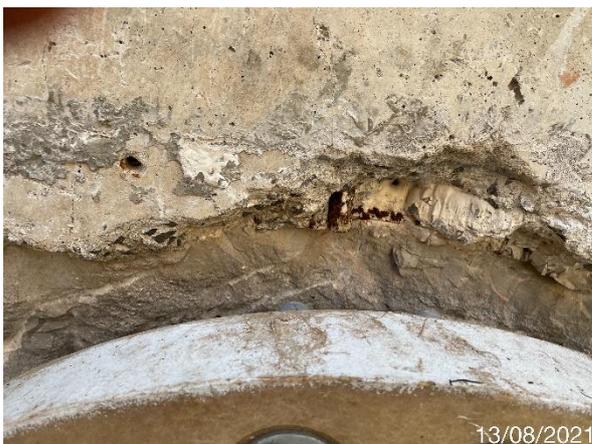
Foto 7.219: Estrutura sem acabamento (Data da imagem: 13/08/2021)

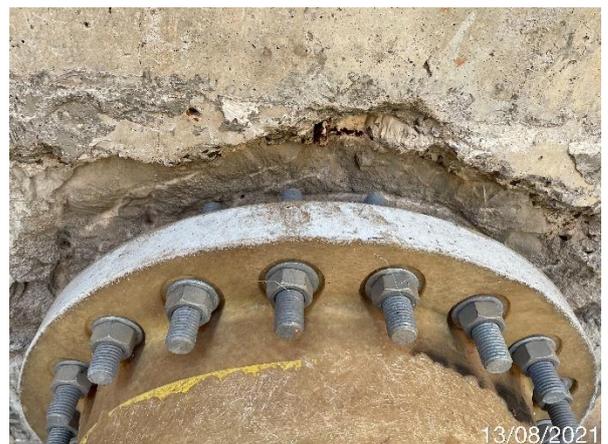
Foto 7.220: Estrutura sem acabamento e com ferragem exposta (Data da imagem: 13/08/2021)

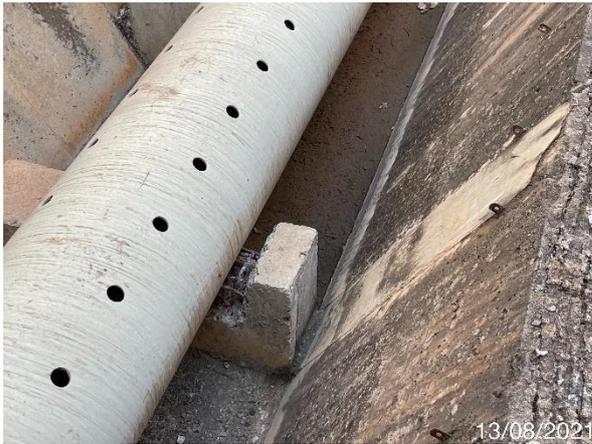
Foto 7.221: Berço de apoio das tubulações danificados e estruturas divisórias incompletas (Data da imagem: 13/08/2021)

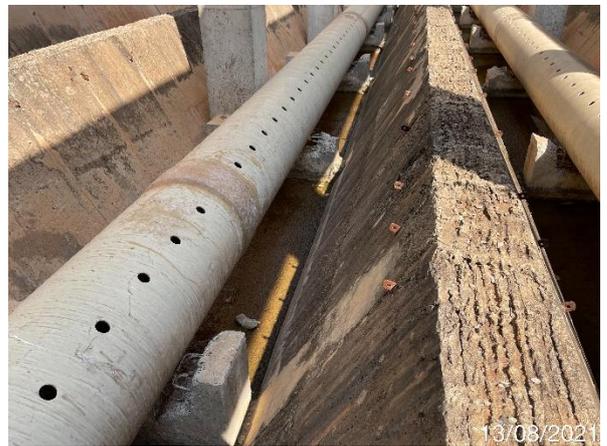
Foto 7.224: Berço de apoio das tubulações danificados e estruturas divisórias incompletas (Data da imagem: 13/08/2021)

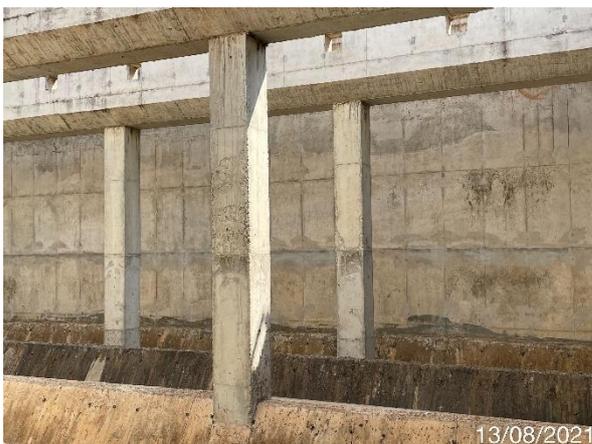
Foto 7.226: Estrutura sem acabamento nos inserts e, presença de fissuras e vazios de concretagem, ausência de tubulações (Data da imagem: 13/08/2021)

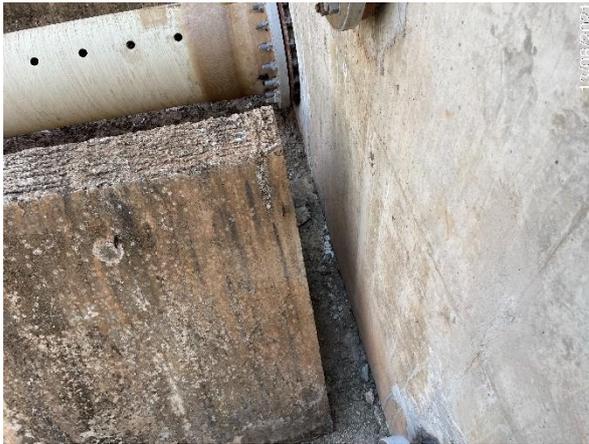
Foto 7.227: Estruturas divisórias incompletas (Data da imagem: 13/08/2021)

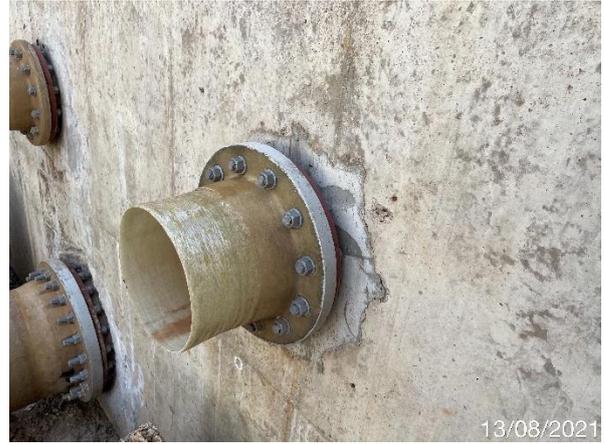
Foto 7.228: Extremidade com dimensões diferente do projeto (Data da imagem: 12/08/2021)

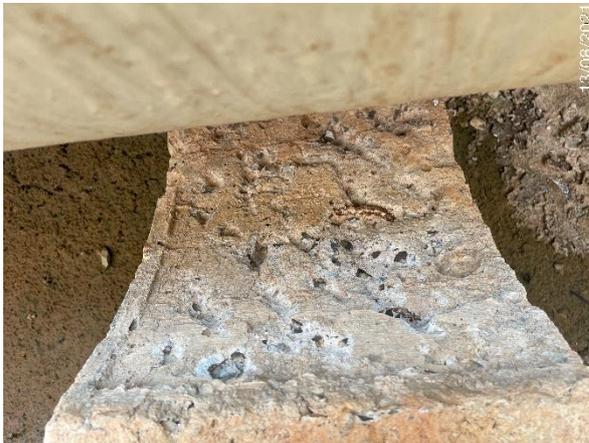
Foto 7.229: Folga no berço de apoio das tubulações, presença de ferragem (Data da imagem: 13/08/2021)

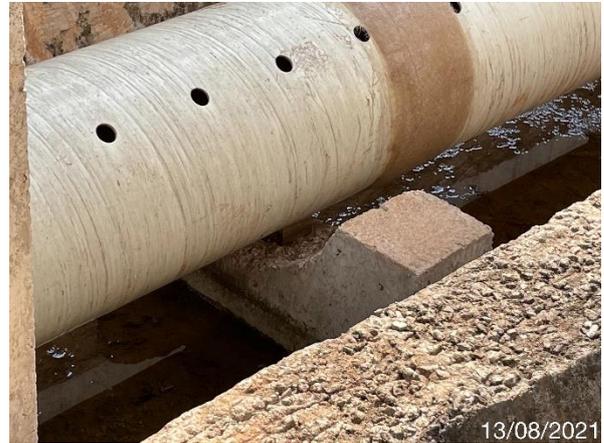
Foto 7.230: Estrutura do berço de apoio das tubulações danificadas e tubulações apoiadas em suportes de madeira (Data da imagem: 13/08/2021)

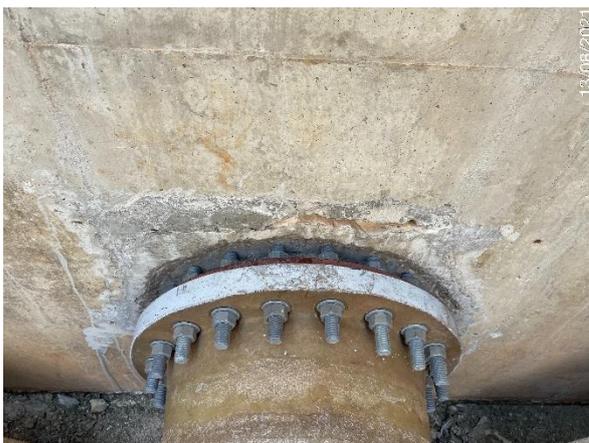
Foto 7.231: Superfície do concreto irregular, presença de vazios de concretagem e estrutura danificada (Data da imagem: 13/08/2021)

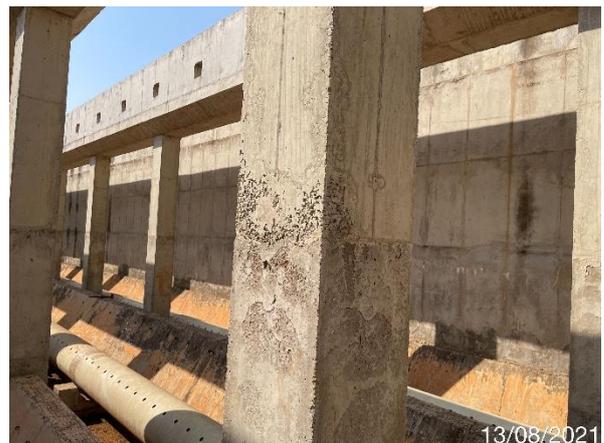
Foto 7.232: Superfície do concreto irregular com presença e vazios de concretagem (Data da imagem: 13/08/2021)

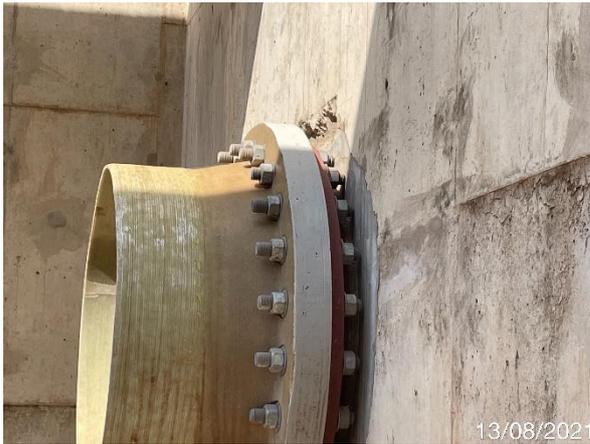
Foto 7.233: Cobrimento da armadura da parede reduzido (Data da imagem: 13/08/2021)

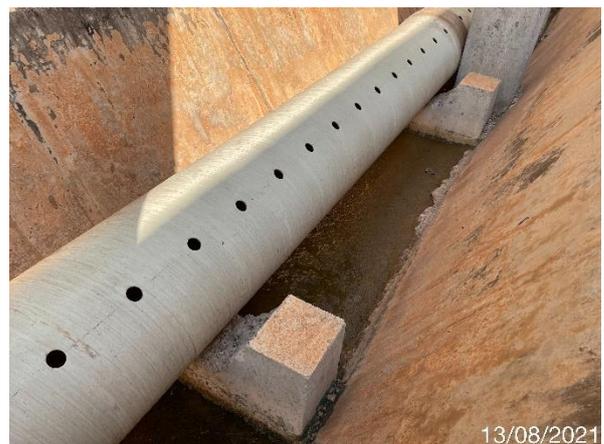
Foto 7.238: Estrutura do berço de apoio das tubulações danificados e tubos com assentamento invertido. (Data da imagem: 13/08/2021)

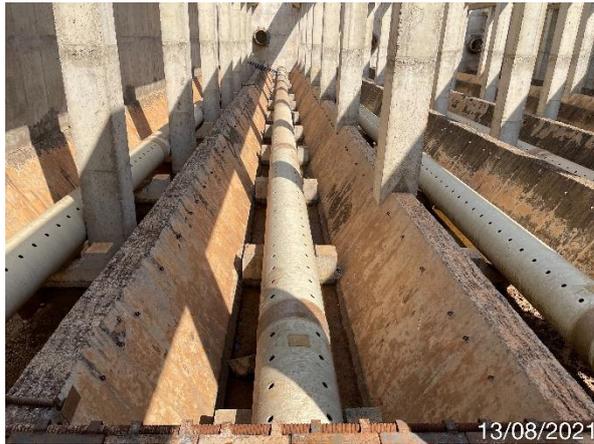
Foto 7.239: Estruturas divisórias incompletas, presença de núcleos perdidos, presença de fissuras nos pilares e marcas de forma no concreto (Data da imagem: 13/08/2021)

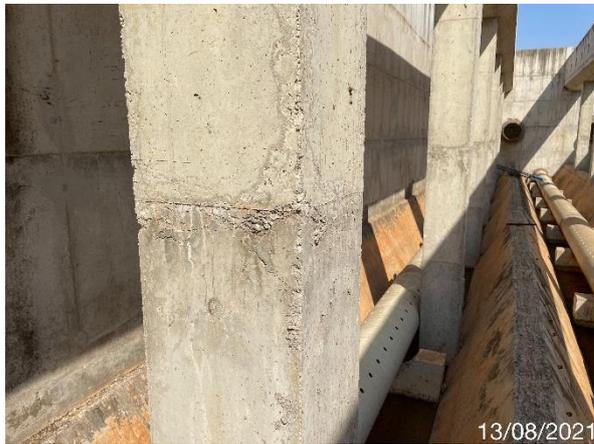
Foto 7.241: Superfície de concreto irregular e estruturas divisórias incompletas (Data da imagem: 13/08/2021)

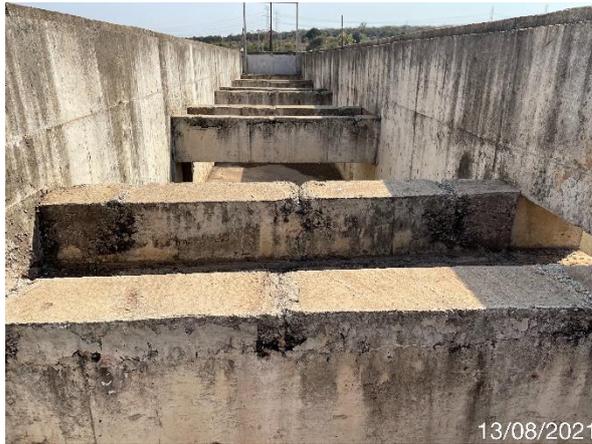
Foto 7.245: Estruturas de concreto danificadas (Data da imagem: 13/08/2021)

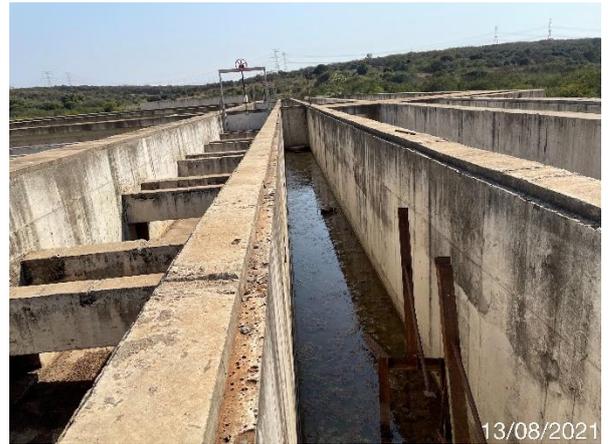
Foto 7.246: Superfície do concreto irregular, com presença de vazios de concretagem, bolhas e água na canaleta (Data da imagem: 13/08/2021)

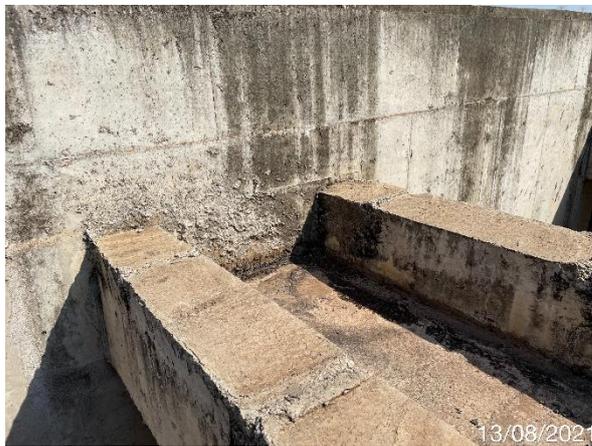
Foto 7.247: Superfície do concreto irregular e com presença de fissuras e passagem da canaleta sem passagem (Data da imagem: 13/08/2021)

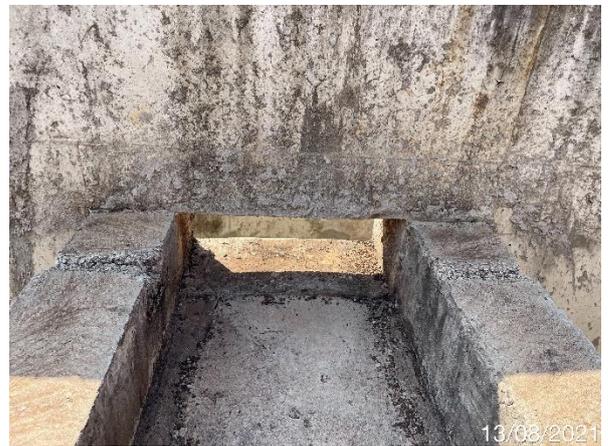
Foto 7.248: Superfície do concreto irregular (Data da imagem: 13/08/2021)

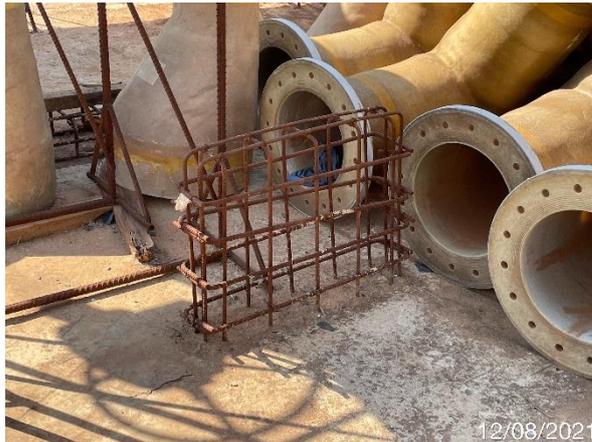
Foto 7.251: Ferragem exposta sem proteção adequada (Data da imagem: 12/08/2021)

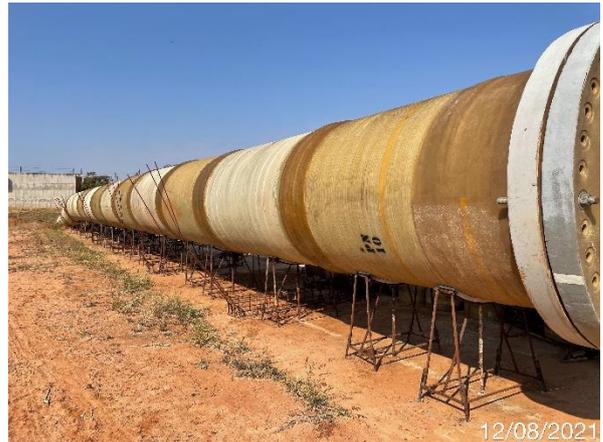
Foto 7.252: Ausência de berço de apoio da tubulação (Data da imagem: 12/08/2021)

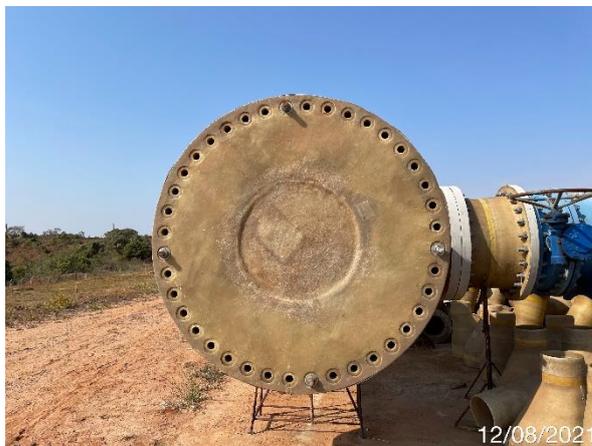
Foto 7.253: Ausência de parafusos na flange cega (Data da imagem: 12/08/2021)

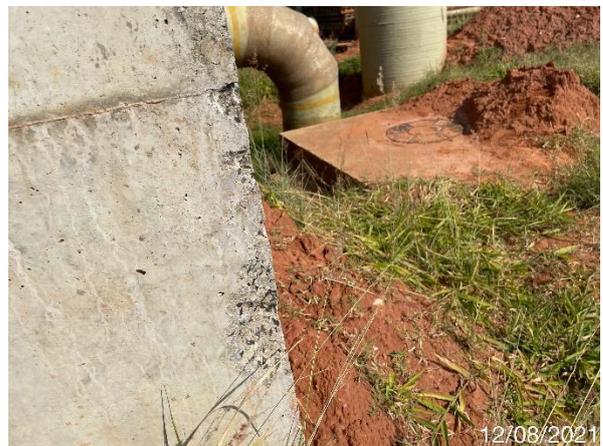
Foto 7.254: Estrutura danificada (Data da imagem: 12/08/2021)

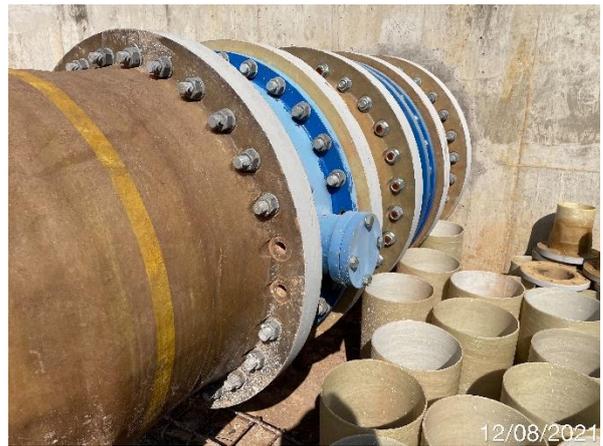
Foto 7.256: Ausência de parafusos nas conexões
(Data da imagem: 12/08/2021)

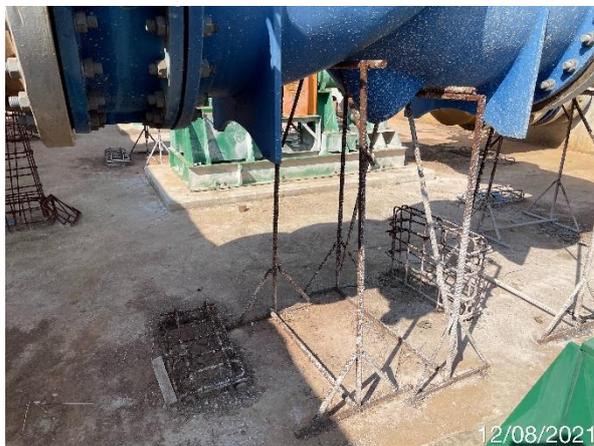
Foto 7.257: Ausência do berço de apoio da tubulação
(Data da imagem: 12/08/2021)

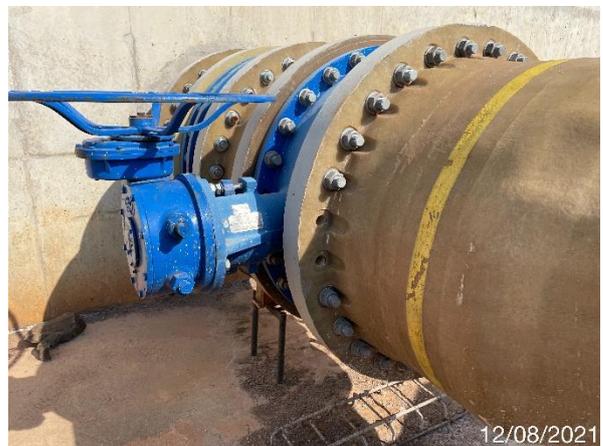
Foto 7.258: Ausência de parafusos nas conexões
(Data da imagem: 12/08/2021)

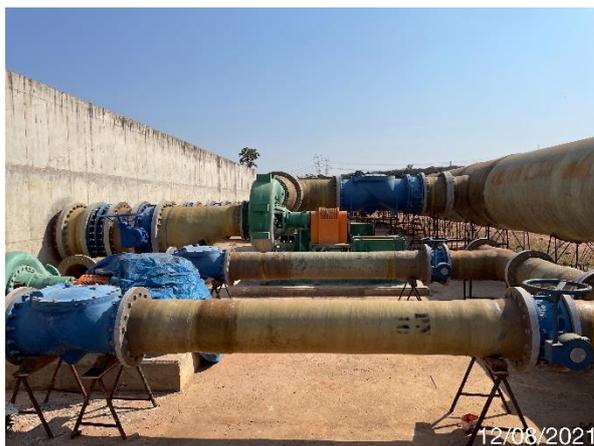
Foto 7.259: Ausência do berço de apoio das tubulações
(Data da imagem: 12/08/2021)

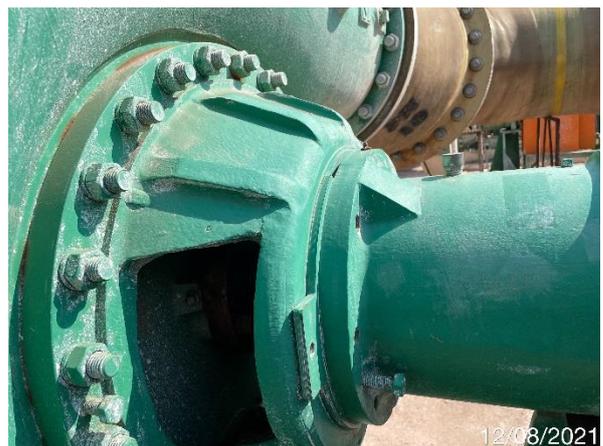
Foto 7.260: Ausência de parafusos
(Data da imagem: 12/08/2021)

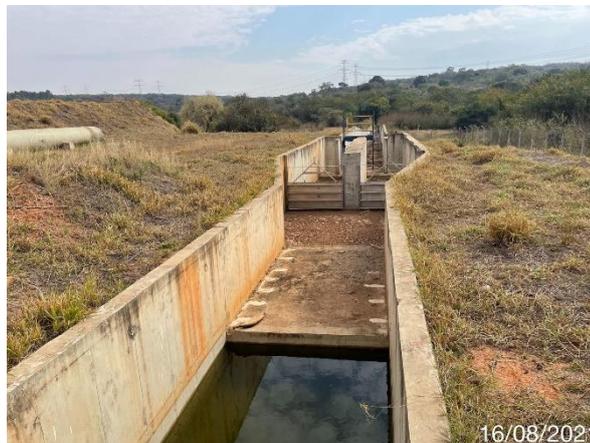
- Marcas de formas na estrutura de concreto aparente;
- Presença de vazios de concretagem, bolhas e fissuras;
- Tubulação de entrada exposta. Necessário executar o reaterro da tubulação;
- Canal com presença de resíduos;
- A concretagem da laje do canal encontra-se irregular;
- Presença de núcleos perdidos.

Foto 7.261: Aparência da Calha Parshall (Data da imagem: 12/08/2021)

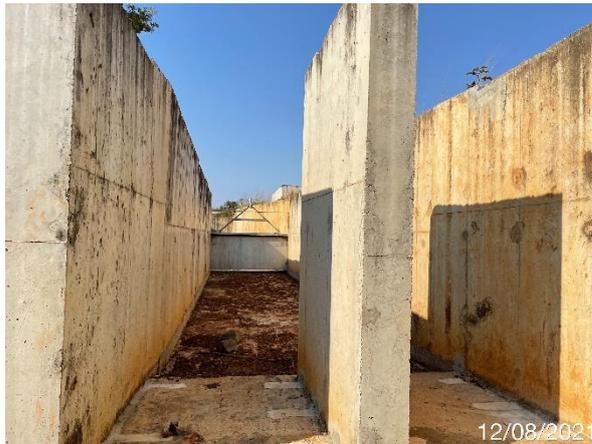
Foto 7.262: Marcas de formas no concreto (Data da imagem: 12/08/2021)

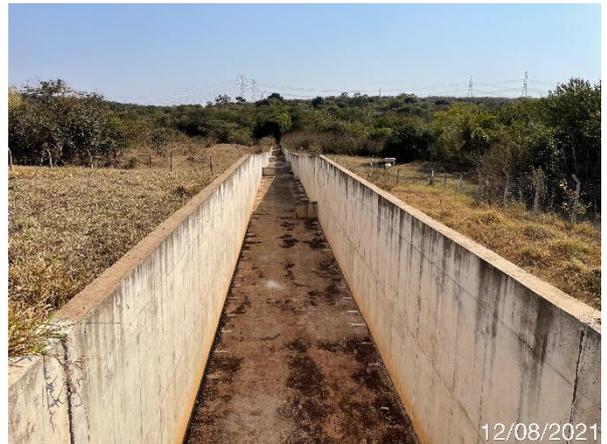
Foto 7.263: Aparência do canal da Escada Hidráulica (Data da imagem: 12/08/2021)

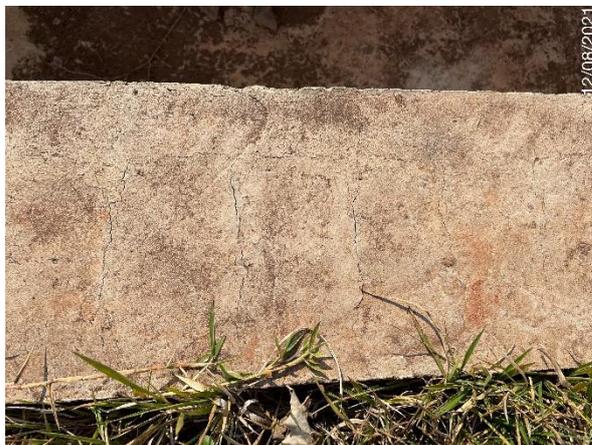
Foto 7.264: Presença de fissuras nas paredes de concreto (Data da imagem: 12/08/2021)

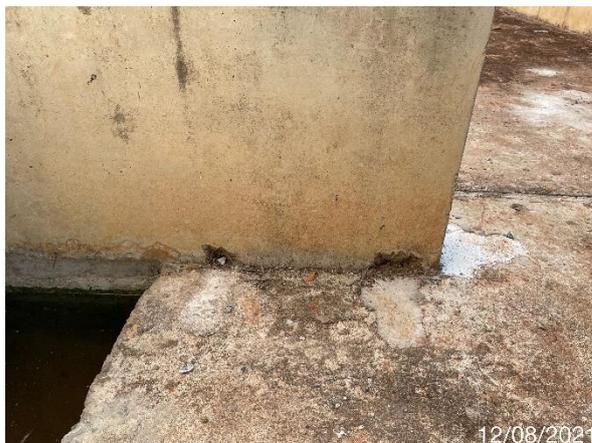
Foto 7.266: Estrutura de concreto danificada (Data da imagem: 12/08/2021)

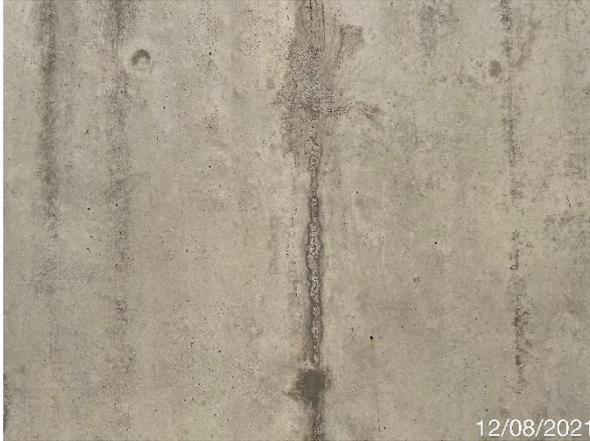
Foto 7.268: Superfície de concreto irregular com a presença de vazios de concretagem (Data da imagem: 12/08/2021)

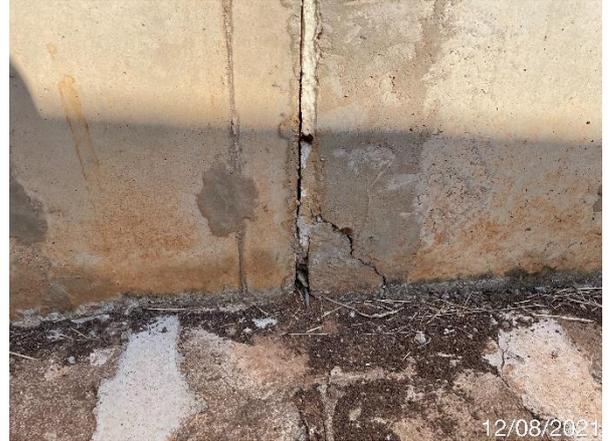
Foto 7.269: Estrutura de concreto danificada (Data da imagem: 12/08/2021)

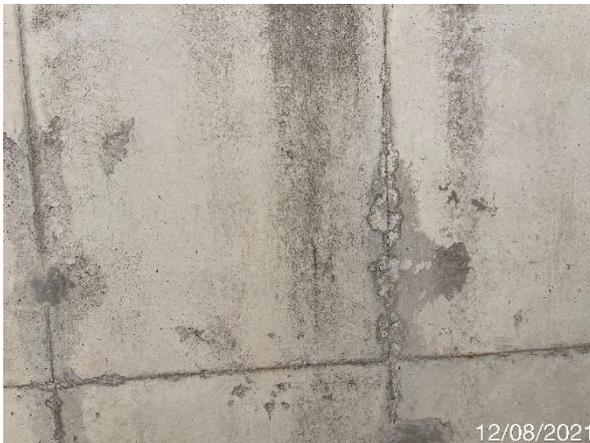
Foto 7.270: Superfície de concreto irregular com a presença de vazios de concretagem, bolhas e marcas de forma (Data da imagem: 12/08/2021)

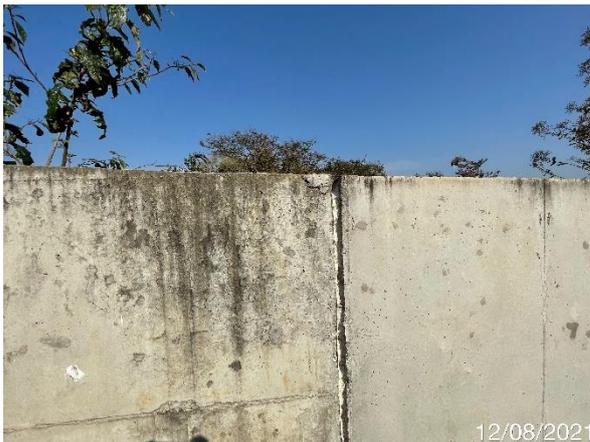
Foto 7.272: Estrutura de concreto danificada (Data da imagem: 12/08/2021)

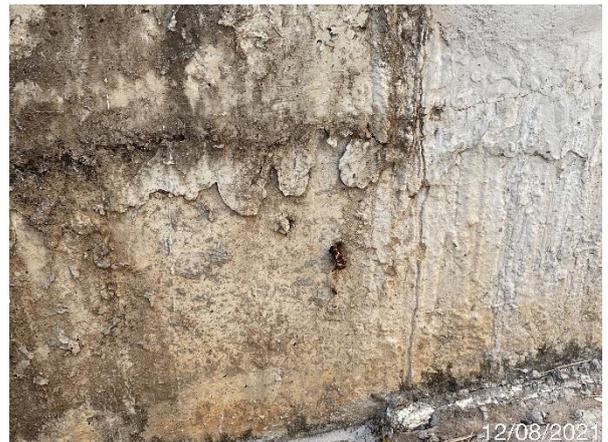
Foto 7.273: Superfície do concreto irregular e presença de ferragem exposta (Data da imagem: 12/08/2021)

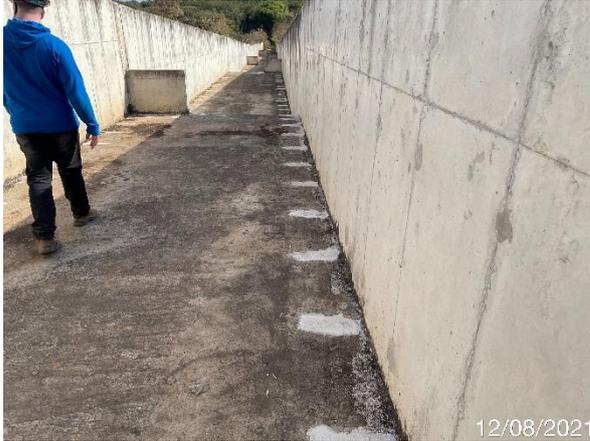
Foto 7.274: Marcas de forma no concreto (Data da imagem: 12/08/2021)

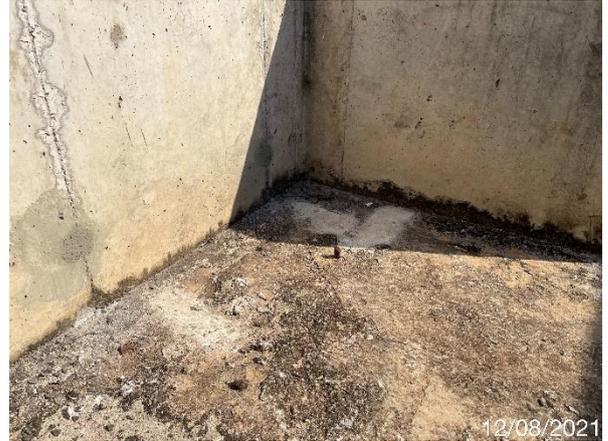
Foto 7.275: Superfície do concreto irregular com a presença de fissuras, marcas de formas no concreto e ferragem exposta (Data da imagem: 12/08/2021)

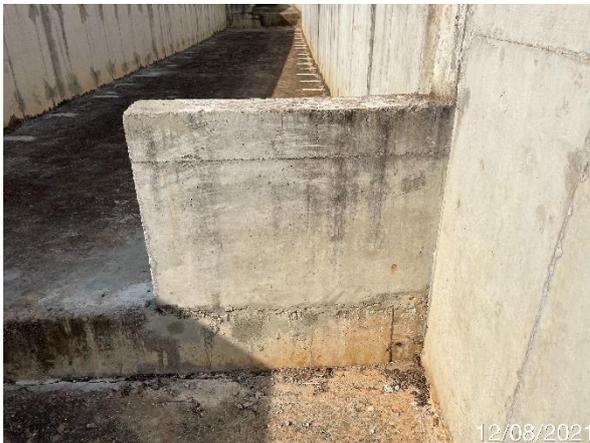
Foto 7.276: Superfície de concreto irregular (Data da imagem: 12/08/2021)

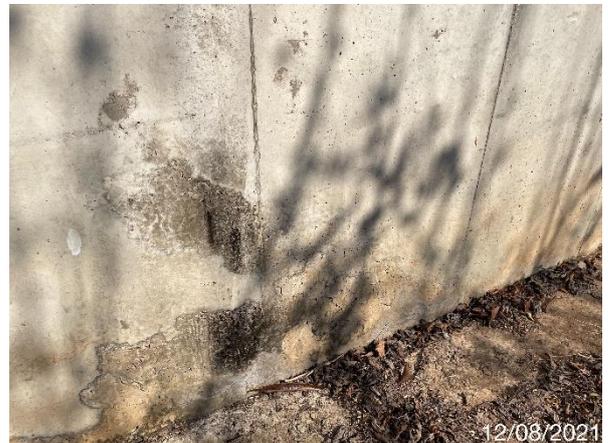
Foto 7.277: Superfície do concreto irregular e com marcas de formas no concreto (Data da imagem: 12/08/2021)

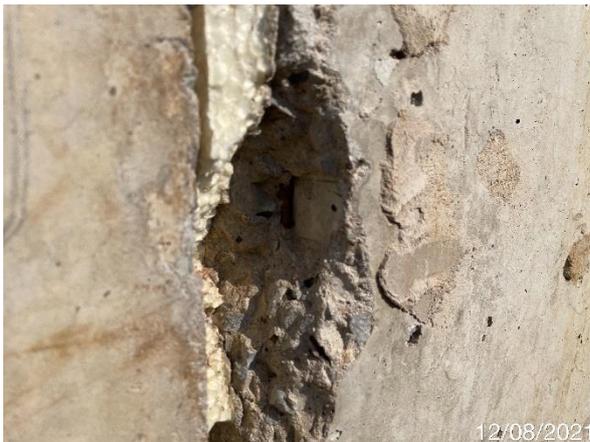
Foto 7.278: Estrutura de concreto danificada (Data da imagem: 12/08/2021)

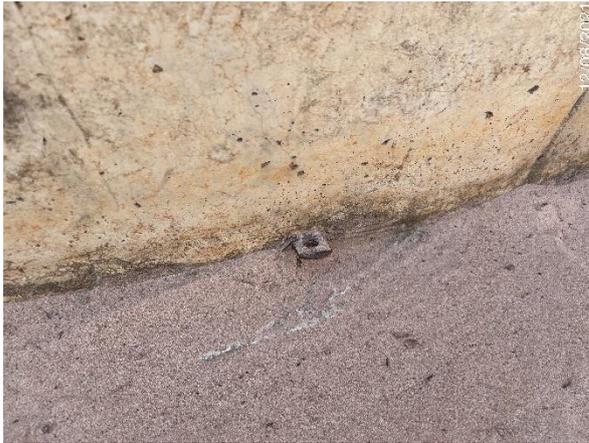
Foto 7.280: Presença de núcleo perdido (Data da imagem: 12/08/2021)

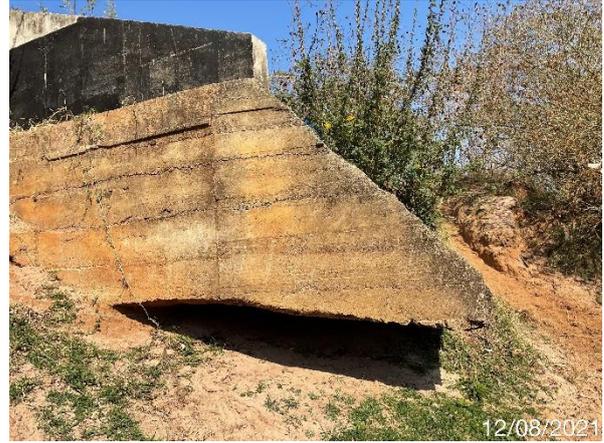
Foto 7.281: Estrutura do dissipador em balanço (Data da imagem: 12/08/2021)

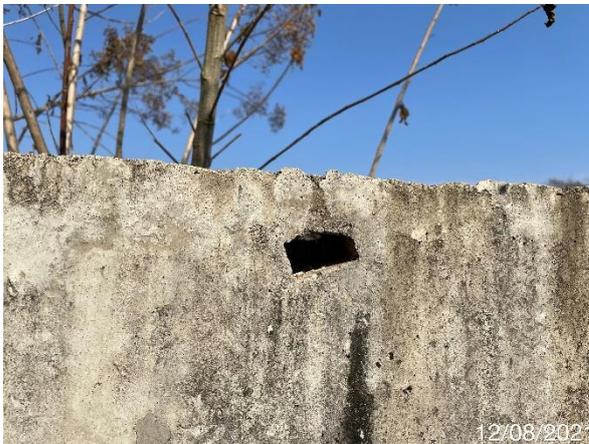
Foto 7.282: Estrutura de concreto danificada (Data da imagem: 12/08/2021)

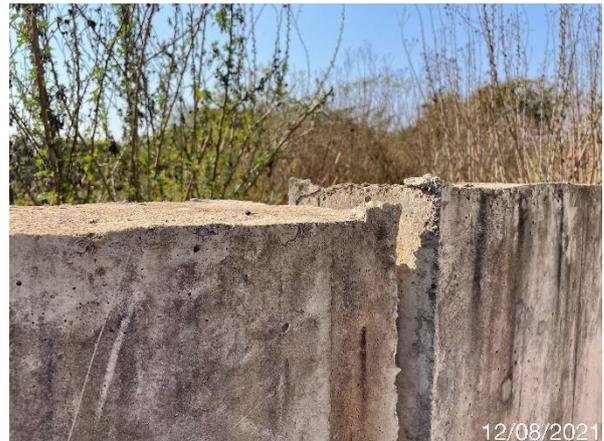
Foto 7.285: Não foi executado as juntas de dilatação (Data da imagem: 12/08/2021)

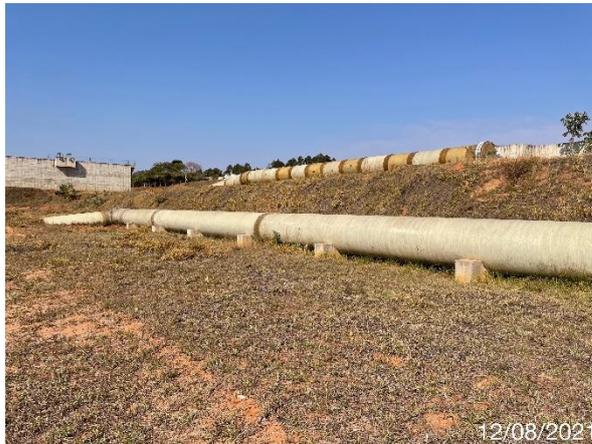
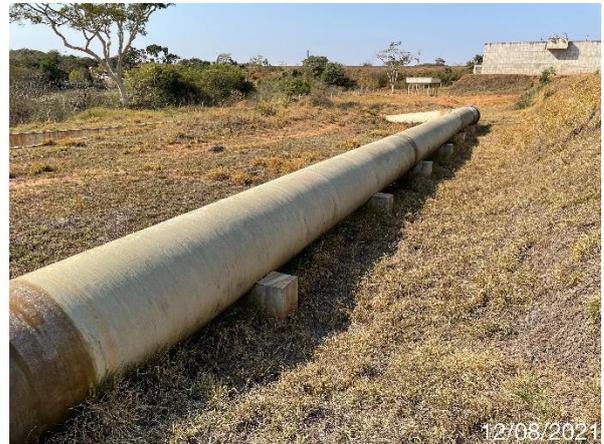
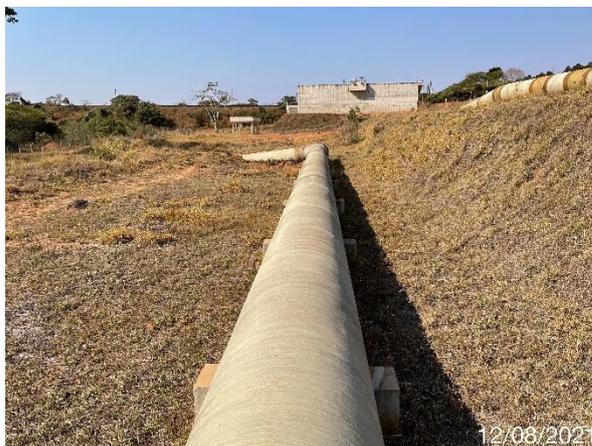
- a) Presença de fissuras nos berços de apoio da tubulação;
- b) Estrutura de concreto danificada.

Foto 7.286: Aparência dos Suportes da tubulação de Ø1200 mm (Data da imagem: 12/08/2021)

Foto 7.287: Aparência dos Suportes da tubulação de Ø1200 mm (Data da imagem: 12/08/2021)

Foto 7.288: Aparência dos Suportes da tubulação de Ø1200 mm (Data da imagem: 12/08/2021)

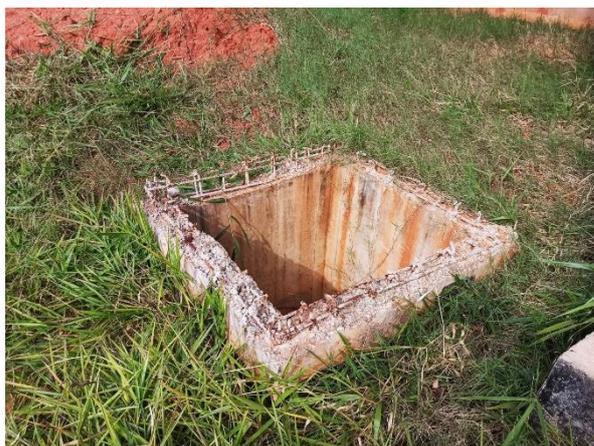
Foto 7.290: Presença de ferragens sem proteção, ausência da tampa da caixa e estrutura danificada (Data da imagem: 11/08/2021)

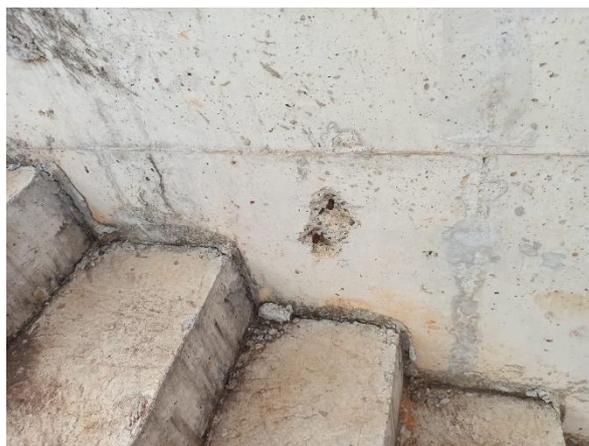
Foto 7.291: Vazios de concretagem, arestas e superfícies danificadas (Data da imagem: 11/08/2021)

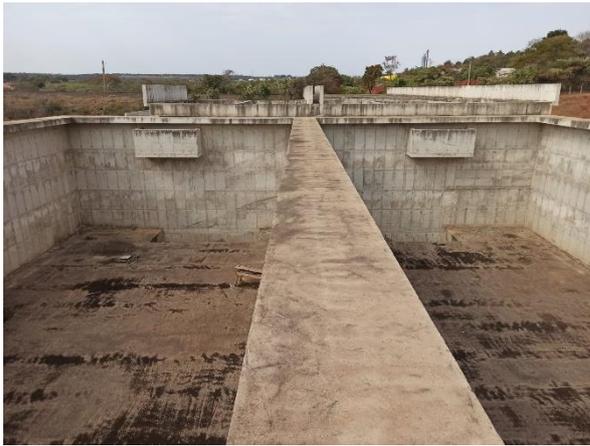
Foto 7.292: - Marcas de formas na estrutura de concreto aparente, presença de vazios de concretagem, fissuras, bolhas, trincas e superfícies irregulares. (Data da imagem: 11/08/2021)

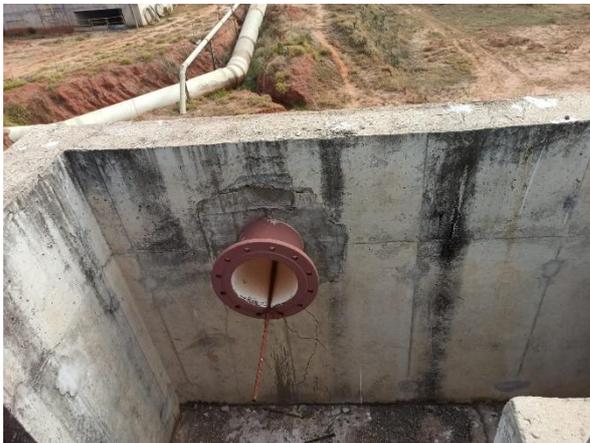
Foto 7.294: Marcas de formas na estrutura de concreto aparente, presença de fissuras e irregularidades na superfície ao redor da tubulação (Data da imagem: 11/08/2021)

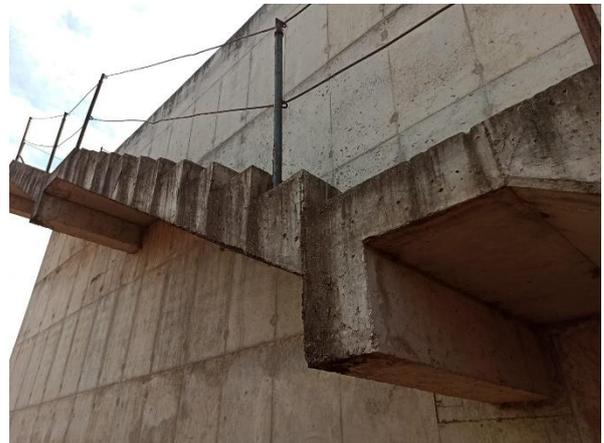
Foto 7.295: Marcas de formas na estrutura de concreto aparente e estrutura da escada danificada (Data da imagem: 11/08/2021)

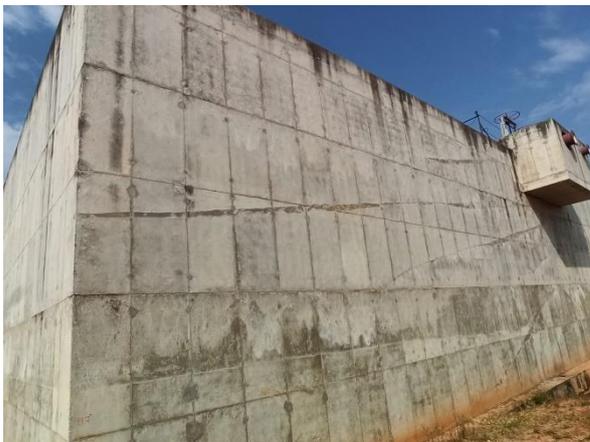
Foto 7.296: Marcas de formas na estrutura de concreto aparente, presença fissuras, trincas e superfícies irregulares; (Data da imagem: 11/08/2021)

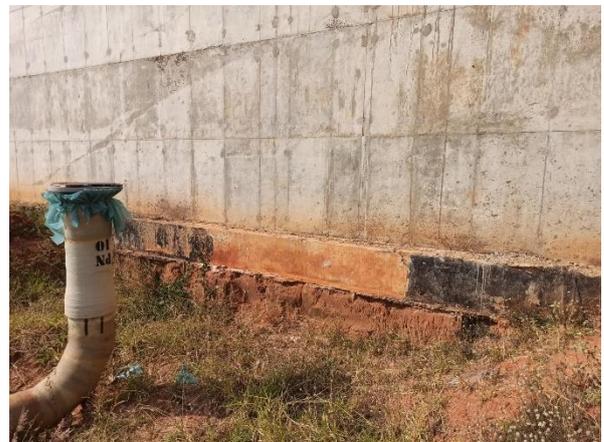
Foto 7.297: Ausência de impermeabilização e marcas de formas na estrutura de concreto aparente. (Data da imagem: 11/08/2021)

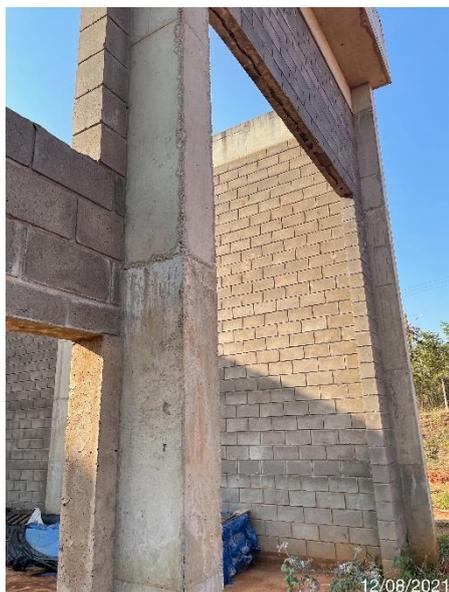
Foto 7.298: Superfície de concreto irregular com a presença de vazios de concretagem, bolhas e fissuras (Data da imagem: 12/08/2021)

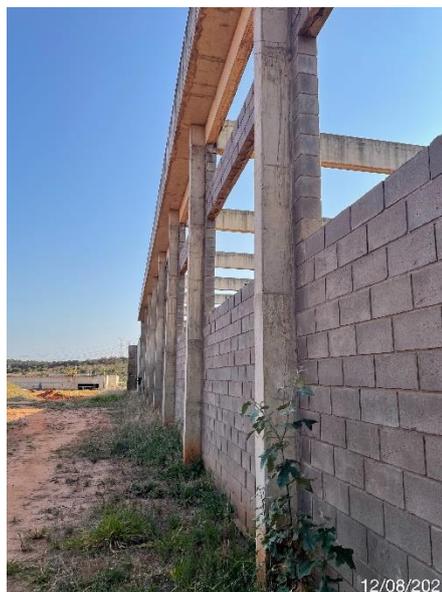
Foto 7.299: Superfície de concreto irregular com a presença de vazios de concretagem, bolhas e fissuras (Data da imagem: 12/08/2021)

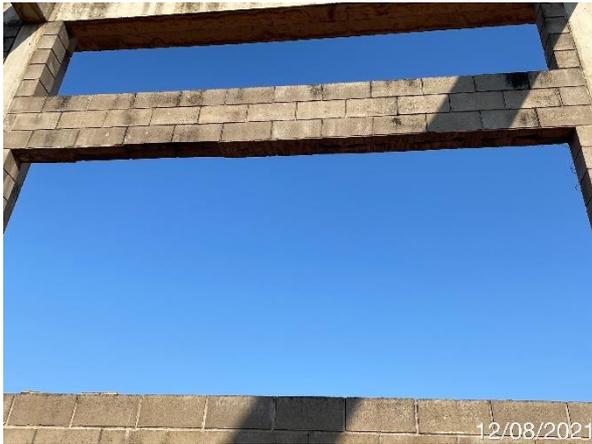
Foto 7.302: Ausência de instalação das esquadrias (Data da imagem: 12/08/2021)

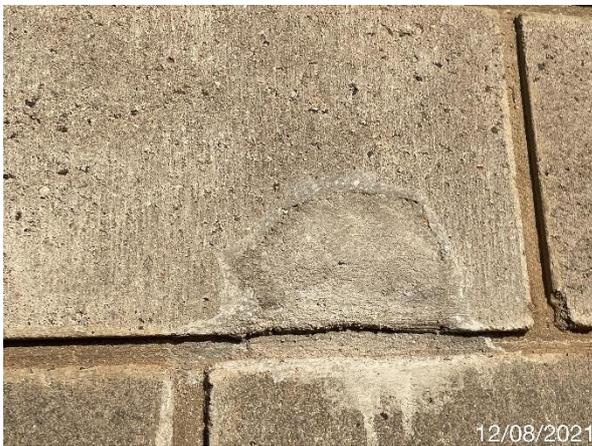
Foto 7.304: Reparos realizados apresentando fissuras (Data da imagem: 12/08/2021)

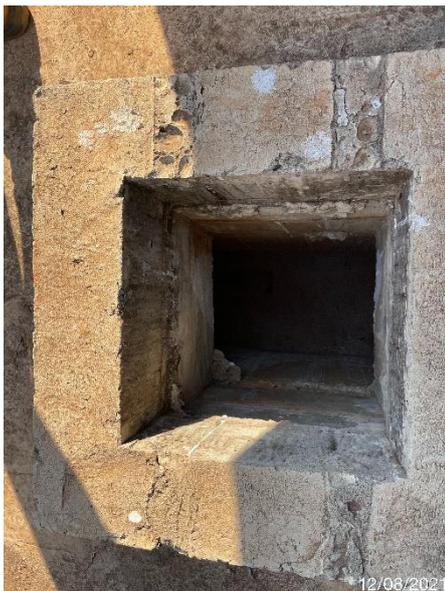
Foto 7.306: Ausência de instalação das tampas (Data da imagem: 12/08/2021)

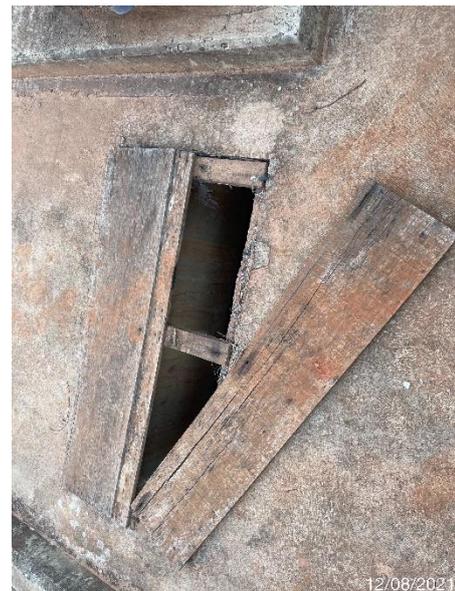
Foto 7.307: Ausência de instalação das tampas (Data da imagem: 12/08/2021)

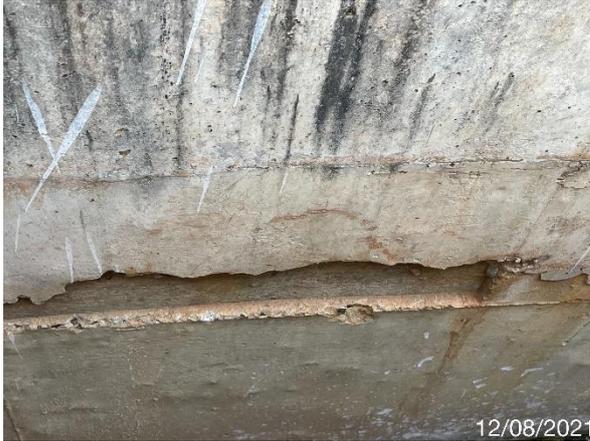
Foto 7.308: Superfície de concreto irregular com bicheira. (Data da imagem: 12/08/2021)

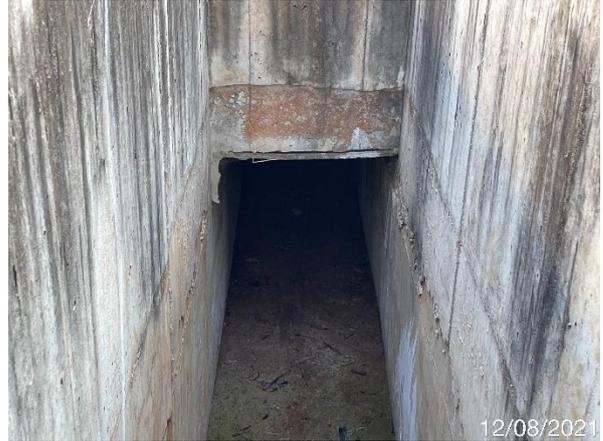
Foto 7.309: Superfície de concreto irregular, com presença de fissuras e trincas (Data da imagem: 12/08/2021)

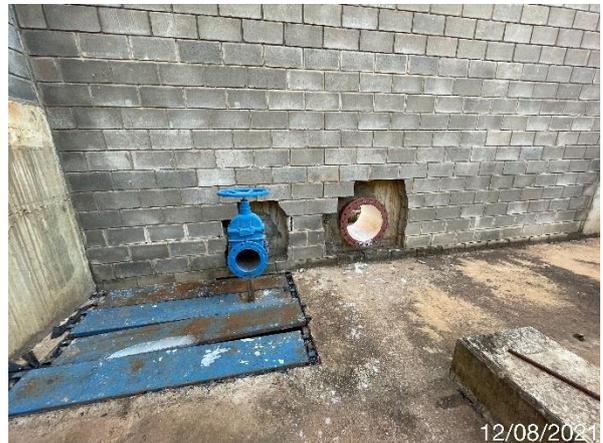
Foto 7.311: Estrutura sem acabamento. (Data da imagem: 12/08/2021)

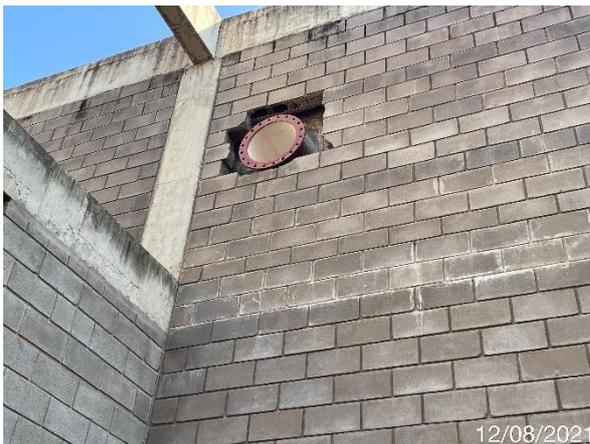
Foto 7.312: Estrutura sem acabamento. (Data da imagem: 12/08/2021)

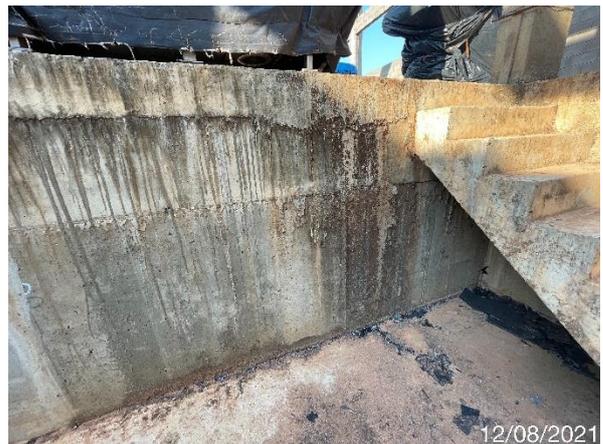
Foto 7.313: Superfície de concreto irregular, com presença de fissuras e vazios de concretagem. (Data da imagem: 12/08/2021)

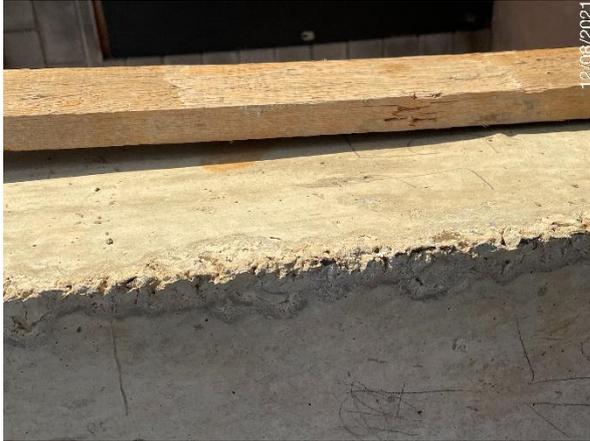
Foto 7.314: Arestas danificadas (Data da imagem: 12/08/2021)

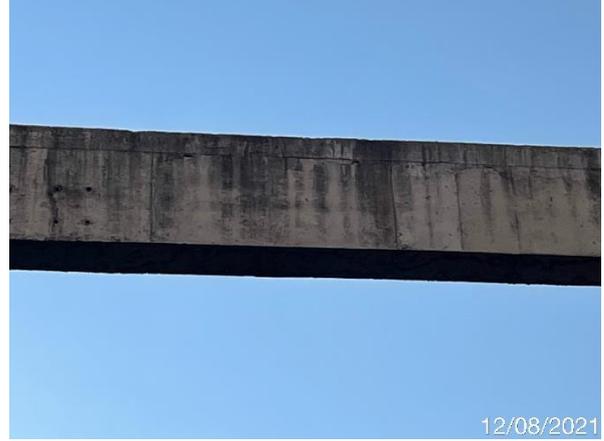
Foto 7.315: Superfície de concreto irregular, com presença de fissuras e marcas de forma no concreto (Data da imagem: 12/08/2021)

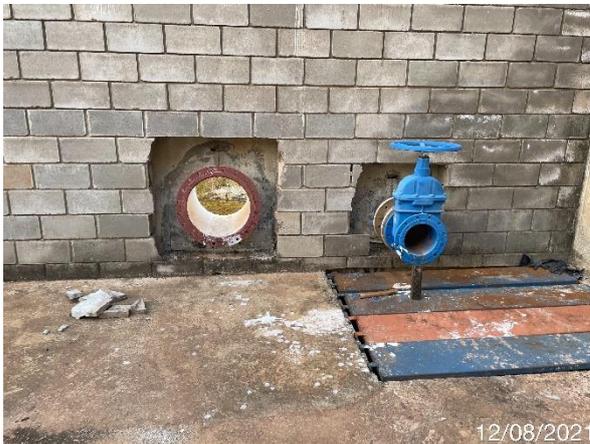
Foto 7.316: Estrutura sem acabamento e com ferragem exposta sem a proteção adequada (Data da imagem: 12/08/2021)

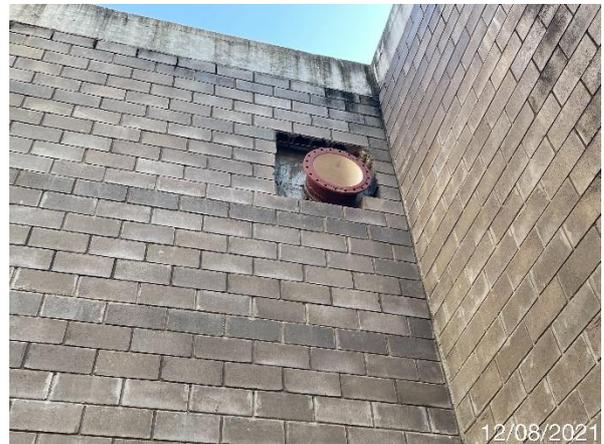
Foto 7.317: Estrutura sem acabamento. (Data da imagem: 12/08/2021)

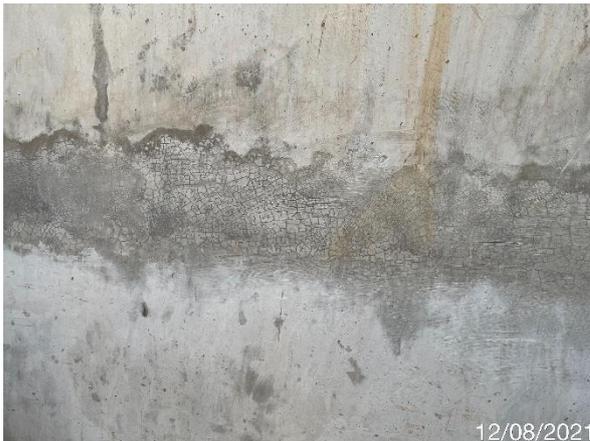
Foto 7.318: Superfície de concreto irregular e presença de vazios de concretagem e bolhas (Data da imagem: 12/08/2021)

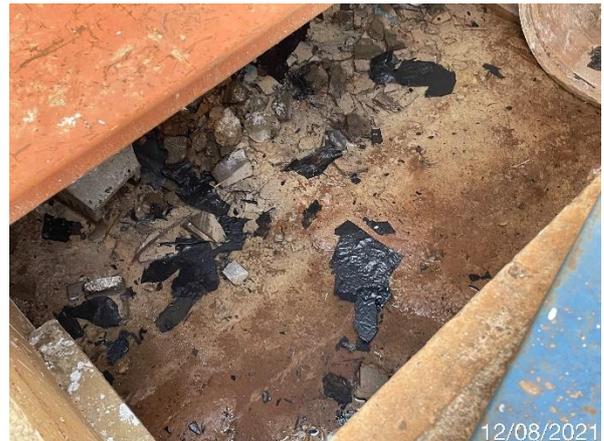
Foto 7.319: Presença de resíduos de construção (Data da imagem: 12/08/2021)

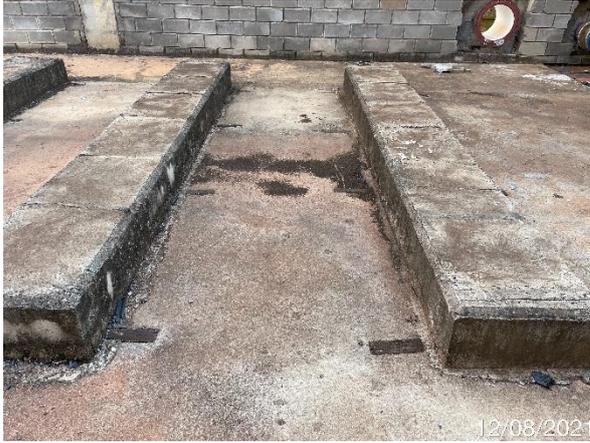
Foto 7.320: Presença de taliscas de madeira (Data da imagem: 12/08/2021)

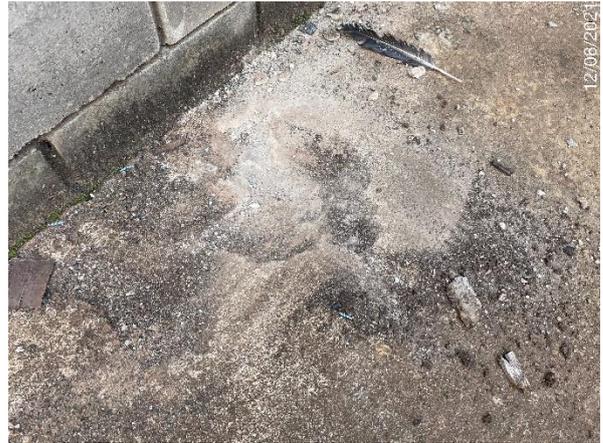
Foto 7.321: Superfície de concreto irregular (Data da imagem: 12/08/2021)

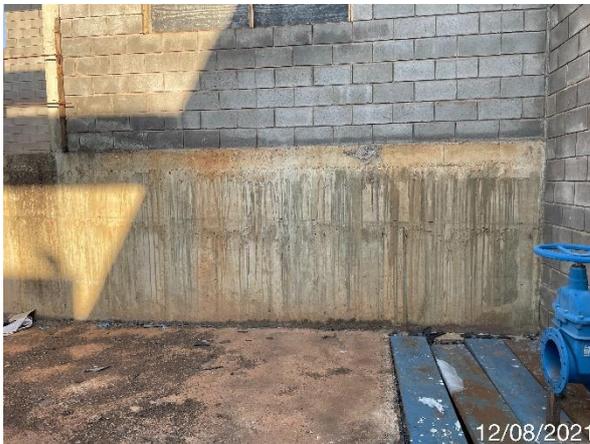
Foto 7.322: Superfície de concreto irregular (Data da imagem: 12/08/2021)

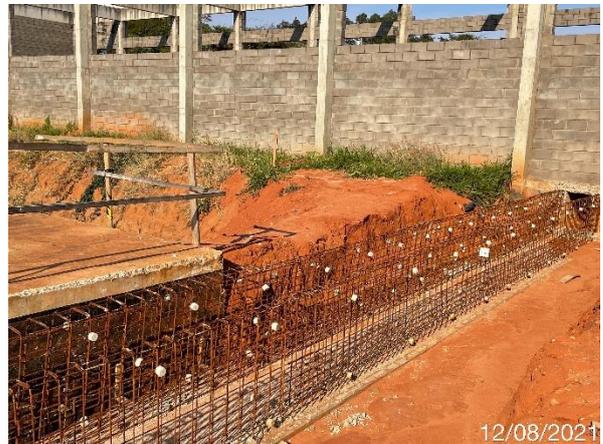
Foto 7.323: Ferragens expostas sem proteção adequada (Data da imagem: 12/08/2021)
