**DEPARTAMENTO DE ÁGUA E ESGOTO DE
BAURU
ESTADO DE SÃO PAULO**

**Serviços Especializados de Assessoria
Técnica de Engenharia em Gerenciamento,
Fiscalização e Acompanhamento Técnico
de Obra (ATO) das Obras da Estação de
Tratamento de Esgoto – Vargem Limpa,
bem como o Acompanhamento de sua
Operação Assistida (Pré-Operação)**

**RELATÓRIO TÉCNICO PRELIMINAR DO ESTADO DA OBRA
E INVENTÁRIO
(EG0222-R-RTP-01-00)**

Código:	EG0222-R-RTP-01-00			
Título do Documento:	Relatório Técnico Preliminar do Estado da Obra e Inventário - ETE Vargem Limpa			
Aprovador:	Marcos Fernandes			
Data da Aprovação:	10/09/2021			
Controle de Revisões				
Nº da Revisão	Natureza/Justificativa	Aprovação		
		Data	Responsável	Rubrica
00	Emissão Inicial	10/09/21	Marcos Fernandes	M.F.

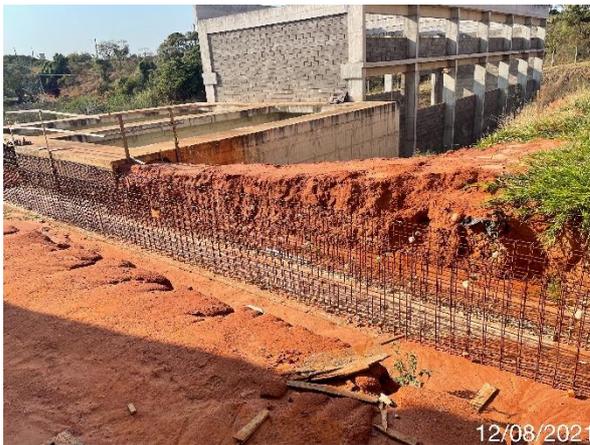
Foto 7.324: Ferragens expostas sem proteção (Data da imagem: 12/08/2021)

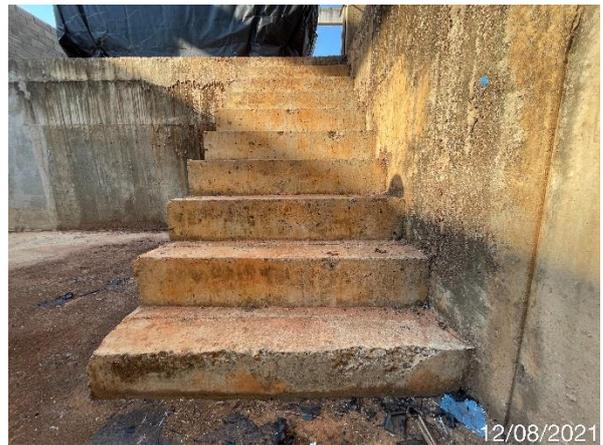
Foto 7.325: Escada danificada (Data da imagem: 12/08/2021)

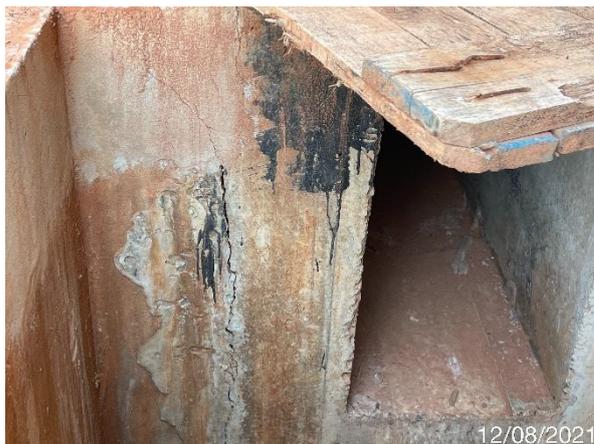
Foto 7.326: Superfície de concreto irregular, com presença de fissuras (Data da imagem: 12/08/2021)

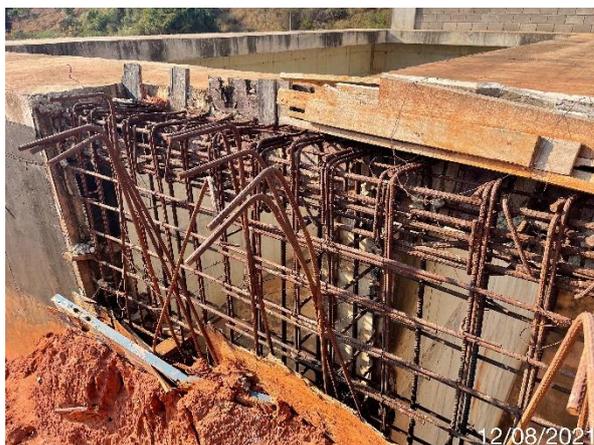
Foto 7.328: Ferragens expostas sem proteção adequada e com fissuras (Data da imagem: 12/08/2021)

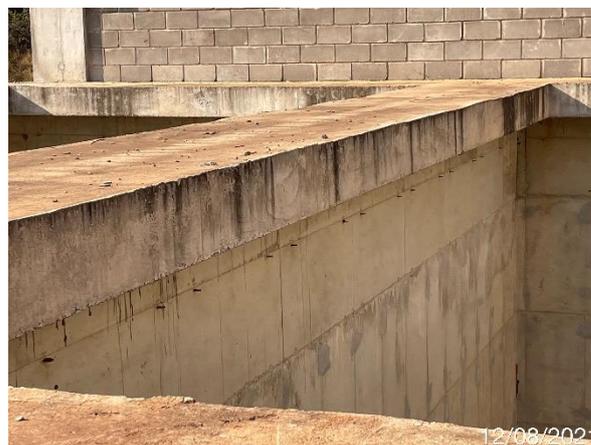
Foto 7.329: Presença de núcleos perdidos (Data da imagem: 12/08/2021)

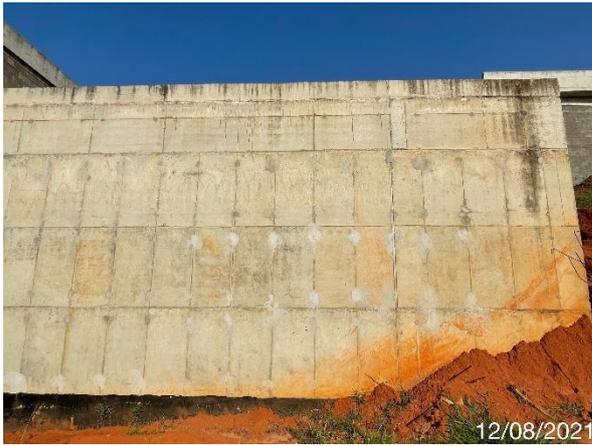
Foto 7.330: Marcas de forma no concreto (Data da imagem: 12/08/2021)

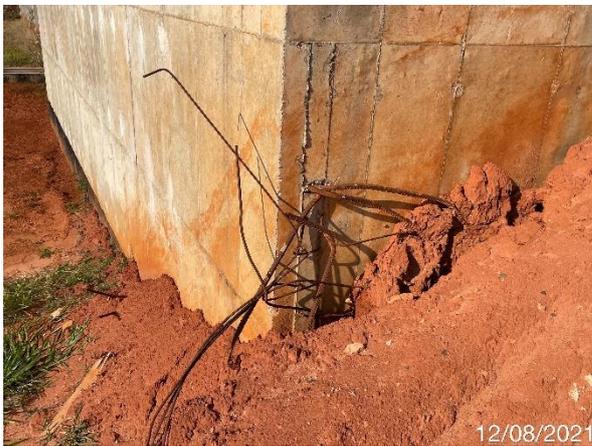
Foto 7.332: Ferragem exposta e danificada (Data da imagem: 12/08/2021)

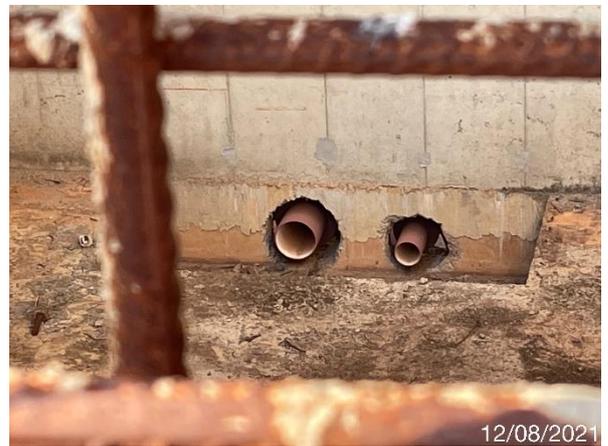
Foto 7.333: Superfície do concreto danificada e com ferragem exposta (Data da imagem: 12/08/2021)

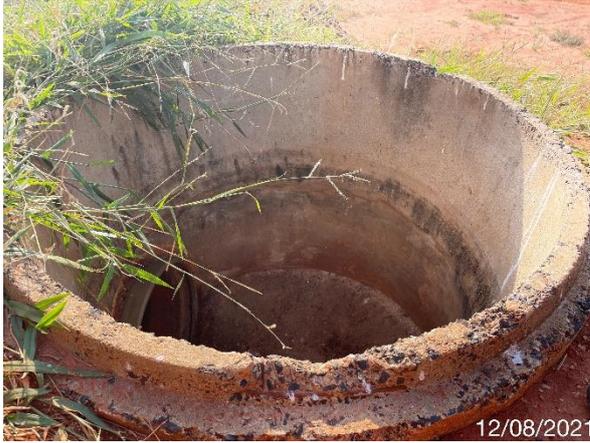
Foto 7.336: Estrutura danificada e ausência da tampa (Data da imagem: 12/08/2021)

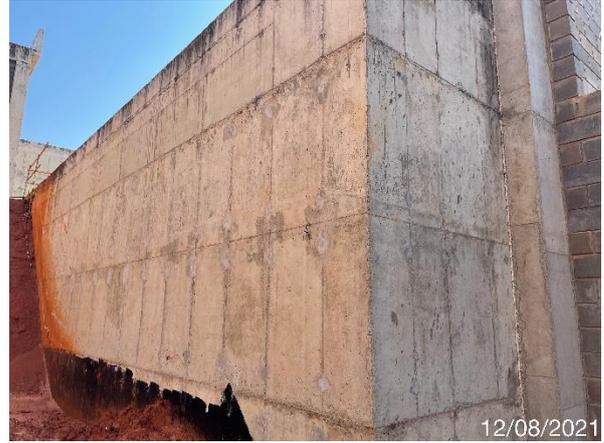
Foto 7.337: Superfície de concreto irregular, com marcas de formas no concreto (Data da imagem: 12/08/2021)

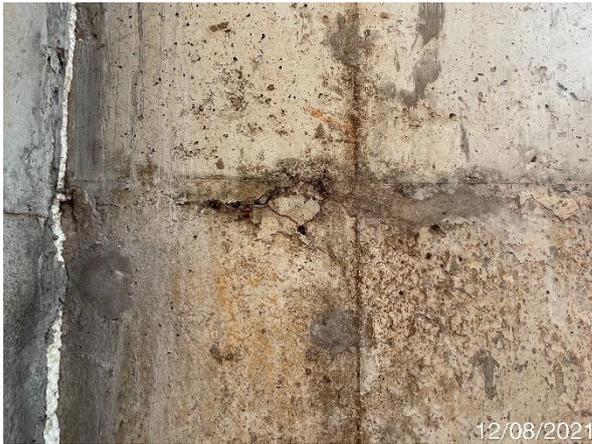
Foto 7.340: Superfície de concreto irregular com bicheira. (Data da imagem: 12/08/2021)

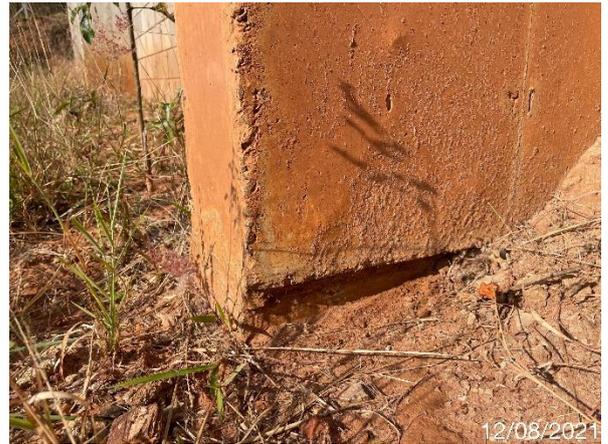
Foto 7.341: Superfície de concreto irregular (Data da imagem: 12/08/2021)

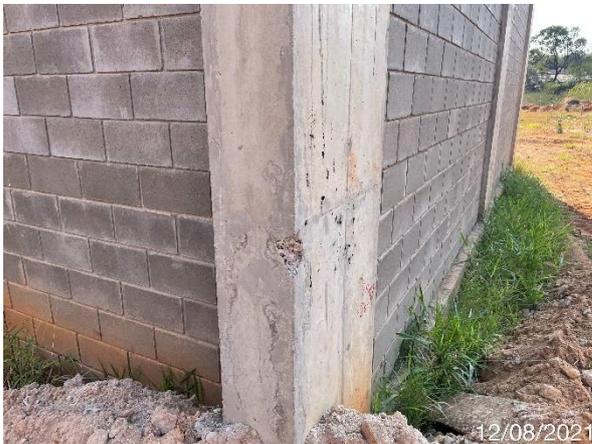
Foto 7.342: Estrutura com bicheira no concreto (Data da imagem: 12/08/2021)

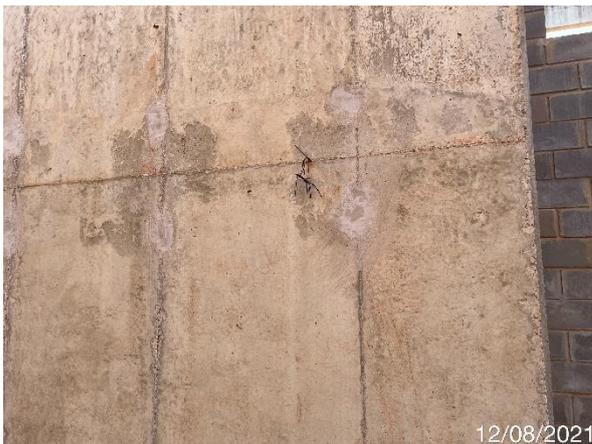
Foto 7.344: Superfície de concreto irregular, presença de ferragens expostas e marcas de forma no concreto (Data da imagem: 12/08/2021)

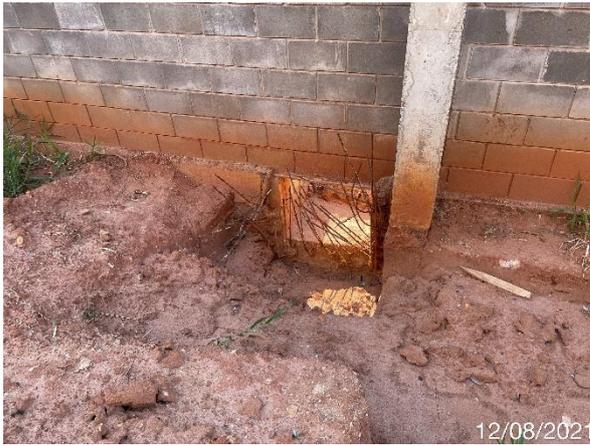
Foto 7.346: Ferragem exposta sem a proteção adequada (Data da imagem: 12/08/2021)

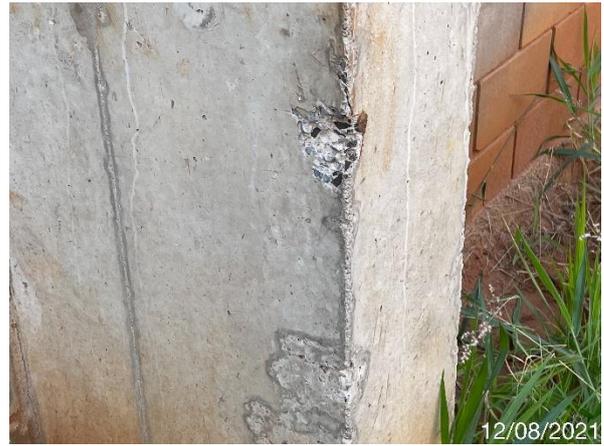
Foto 7.347: Estrutura danificada (Data da imagem: 12/08/2021)

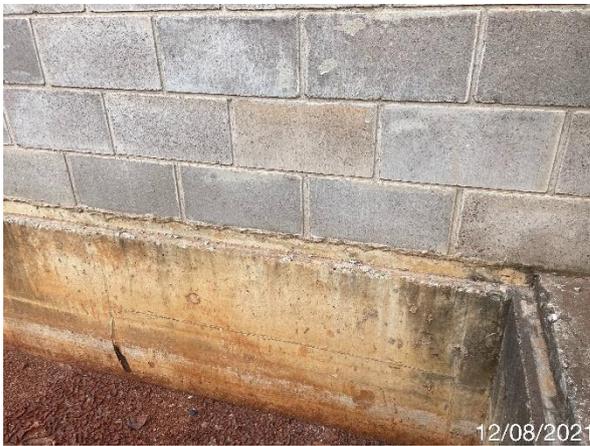
Foto 7.348: Presença de fissuras no concreto (Data da imagem: 12/08/2021)

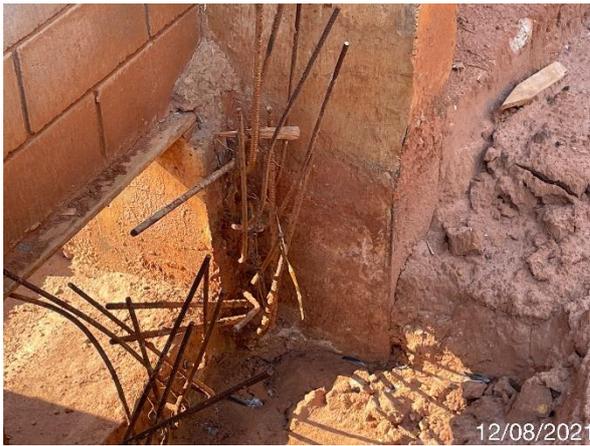
Foto 7.350: Ferragem exposta sem a proteção adequada (Data da imagem: 12/08/2021)

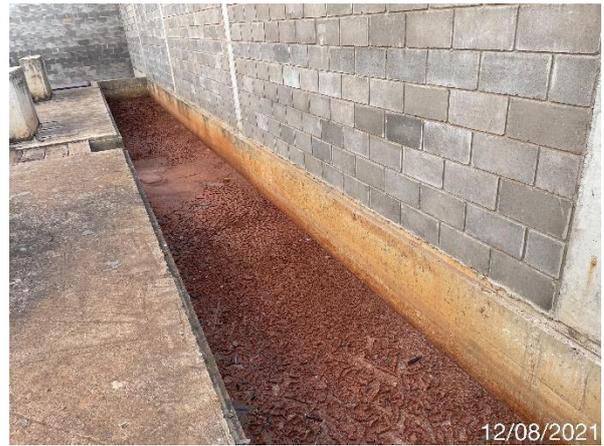
Foto 7.351: Ausência da tampa na canaleta (Data da imagem: 12/08/2021)

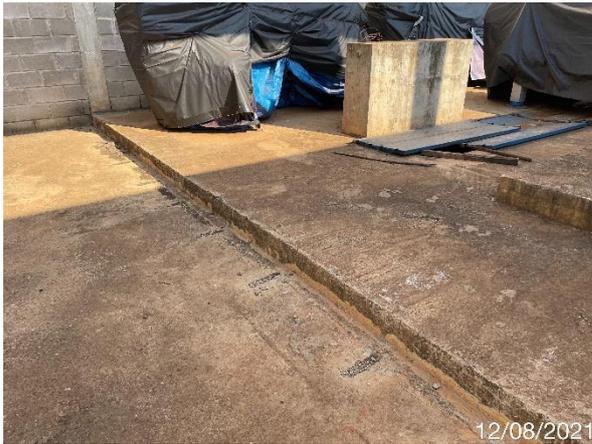
Foto 7.352: Presença de taliscas de madeira (Data da imagem: 12/08/2021)

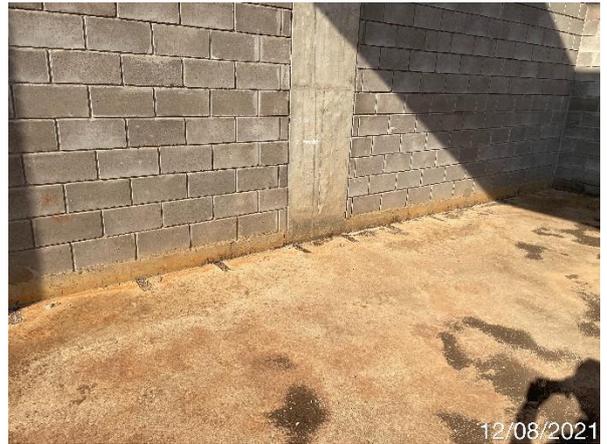
Foto 7.353: Presença de taliscas de madeira (Data da imagem: 12/08/2021)

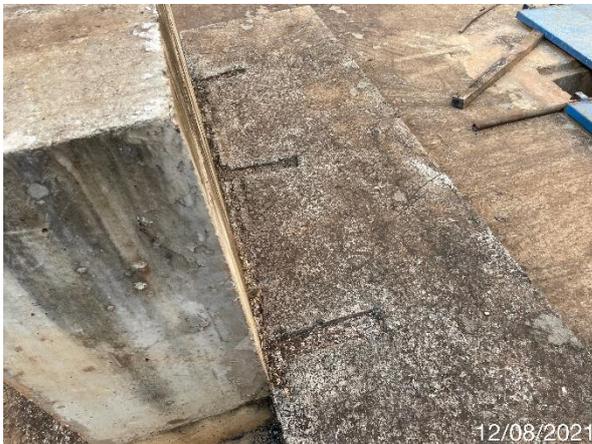
Foto 7.354: Superfície de concreto irregular (Data da imagem: 12/08/2021)

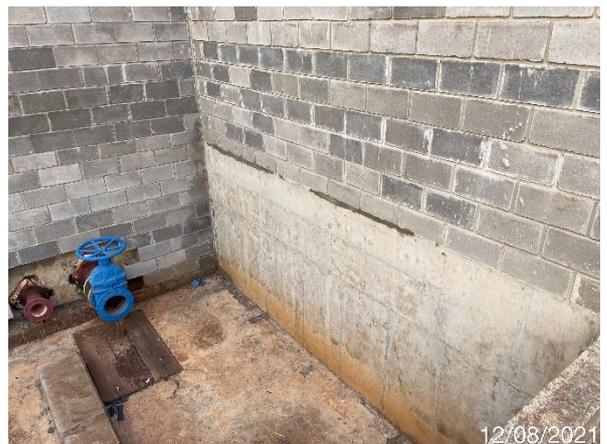
Foto 7.357: Estrutura da alvenaria danificada (Data da imagem: 12/08/2021)

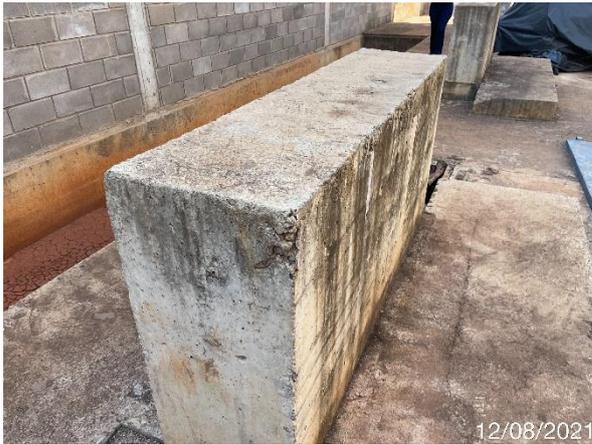
Foto 7.358: Superfície de concreto irregular e estrutura danificada (Data da imagem: 12/08/2021)

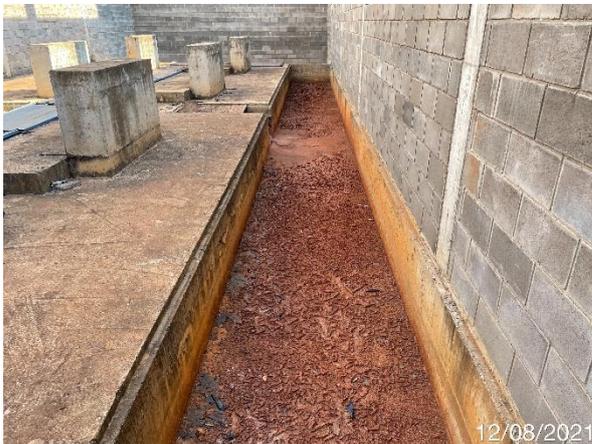
Foto 7.360: Ausência da tampa e assoreamento. (Data da imagem: 12/08/2021)

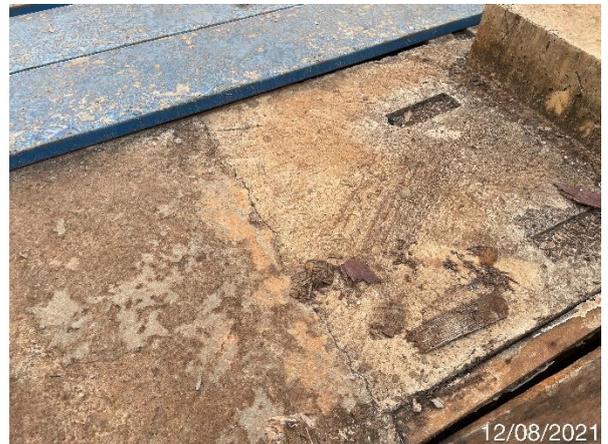
Foto 7.361: Superfície de concreto irregular (Data da imagem: 12/08/2021)

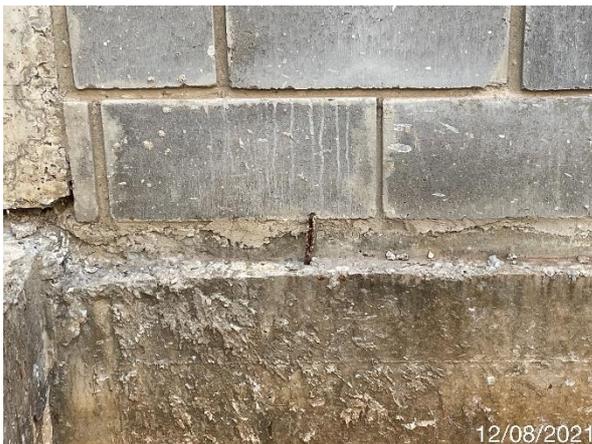
Foto 7.362: Ferragens na estrutura e respingos de concreto na estrutura (Data da imagem: 12/08/2021)

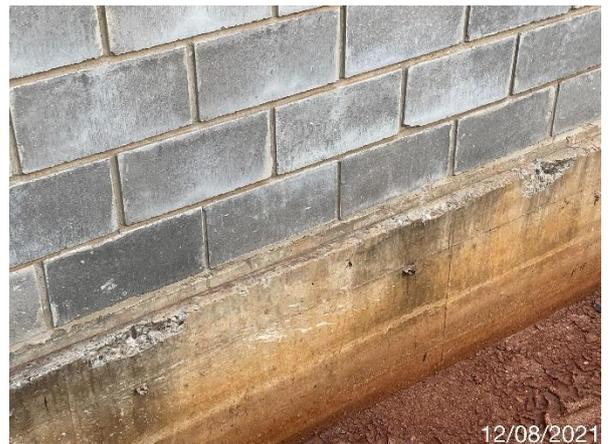
Foto 7.363: Estrutura danificada e presença de núcleos perdidos (Data da imagem: 12/08/2021)

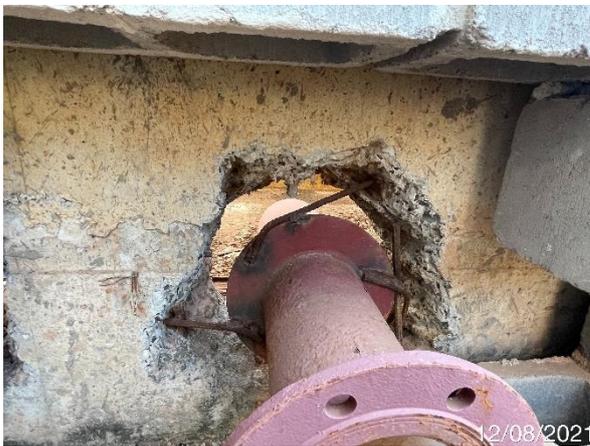
Foto 7.366: Ferragem exposta sem proteção e estrutura de concreto danificada (Data da imagem: 12/08/2021)

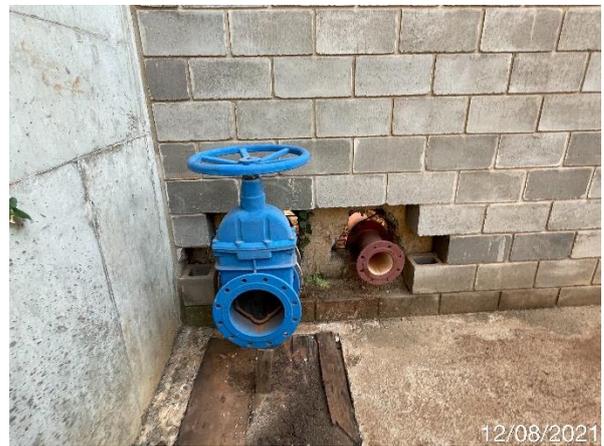
Foto 7.367: Alvenaria de blocos de concreto danificada (falta acabamento) (Data da imagem: 12/08/2021)

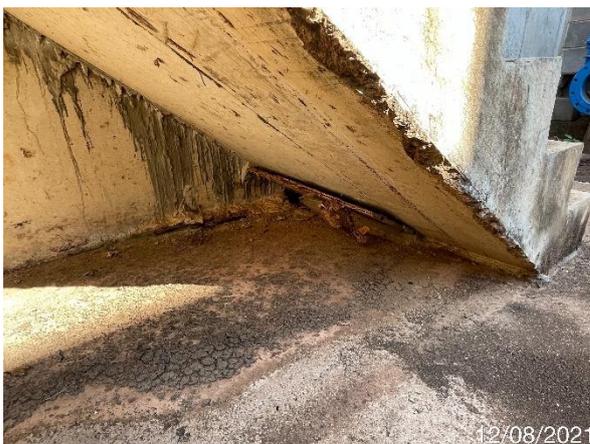
Foto 7.368: Presença de formas de madeira (Data da imagem: 12/08/2021)

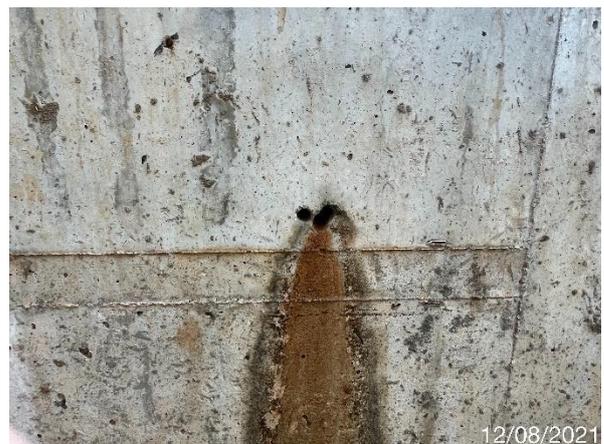
Foto 7.369: Superfície de concreto irregular e presença de vazios de concretagem (Data da imagem: 12/08/2021)

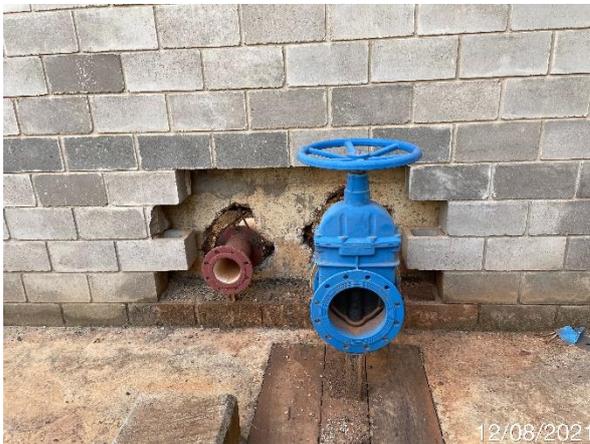
Foto 7.372: Alvenaria de blocos de concreto danificada, falta acabamento na alvenaria e na parede de concreto. (Data da imagem: 12/08/2021)

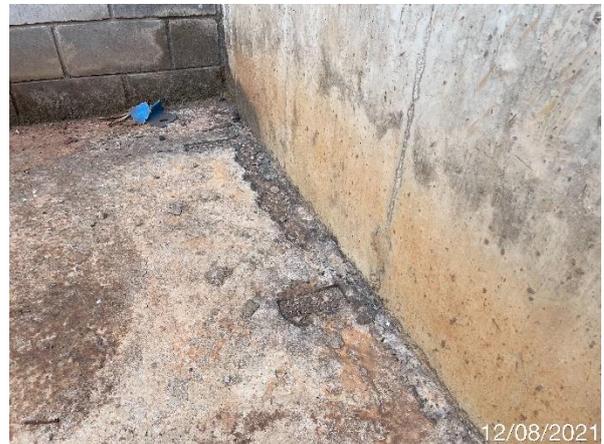
Foto 7.373: Superfície de concreto da laje irregular com ferragens expostas (Data da imagem: 12/08/2021)

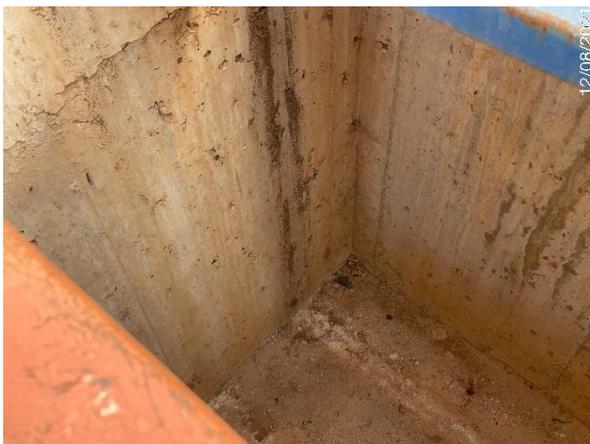
Foto 7.374: Superfície de concreto irregular e com presença de fissuras (Data da imagem: 12/08/2021)

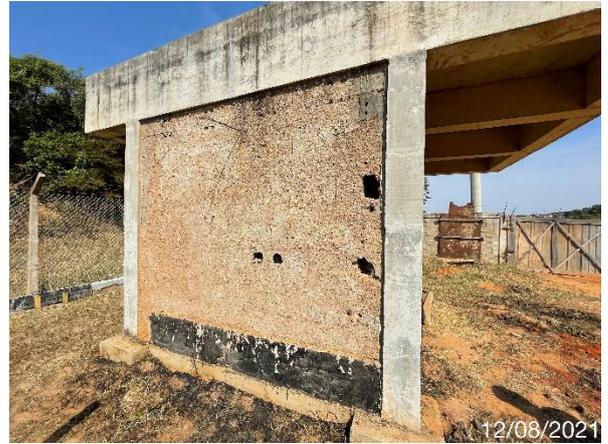
Foto 7.379: Alvenaria danificada e impermeabilização incompleta (Data da imagem: 12/08/2021)

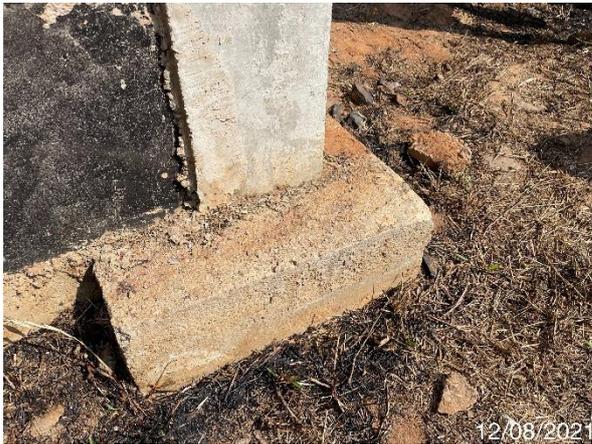
Foto 7.380: Ausência de impermeabilização (Data da imagem: 12/08/2021)

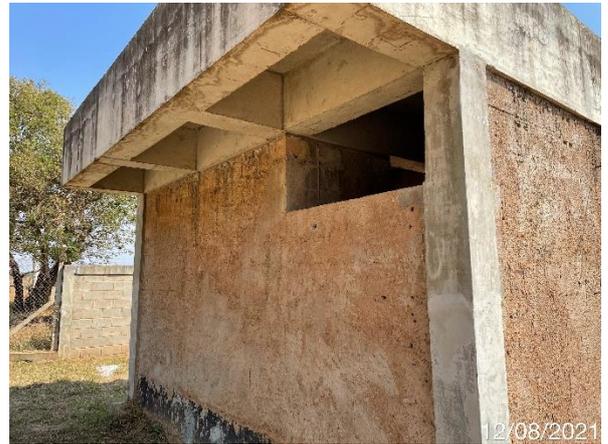
Foto 7.381: Alvenaria danificada (Data da imagem: 12/08/2021)

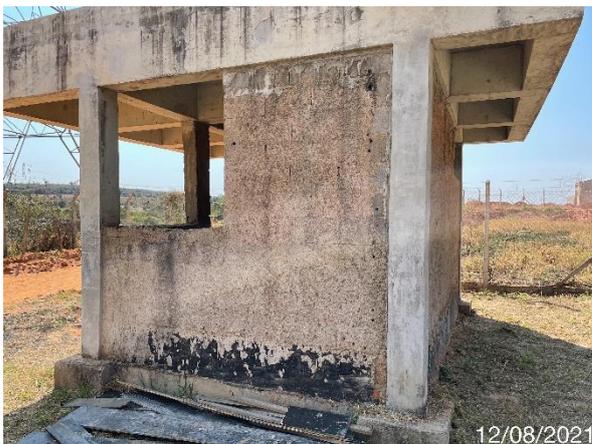
Foto 7.382: Alvenaria danificada e impermeabilização incompleta (Data da imagem: 12/08/2021)

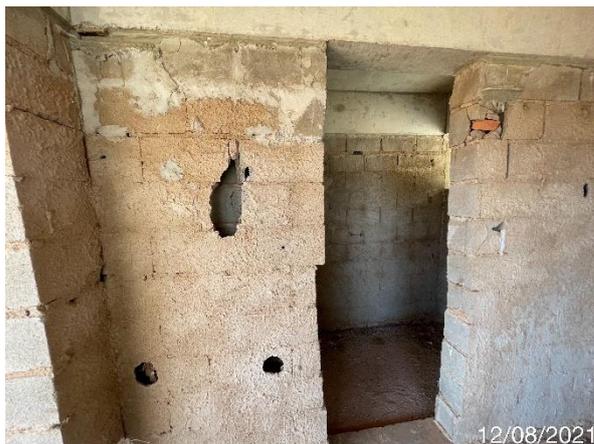
Foto 7.384: : Alvenaria com blocos quebrados e áreas que não foram executado chapisco (Data da imagem: 12/08/2021)

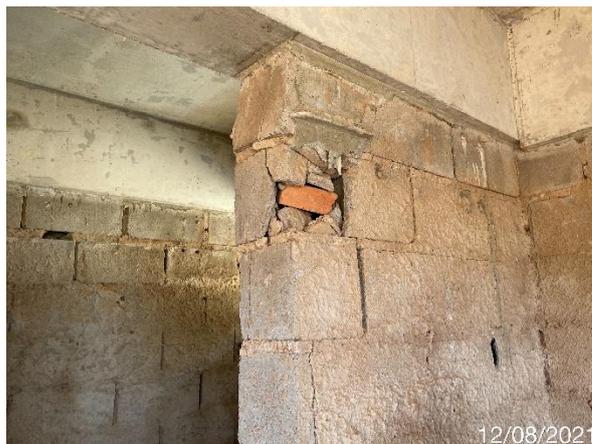
Foto 7.385: Alvenaria com blocos quebrados e áreas que não foram executado chapisco (Data da imagem: 12/08/2021)

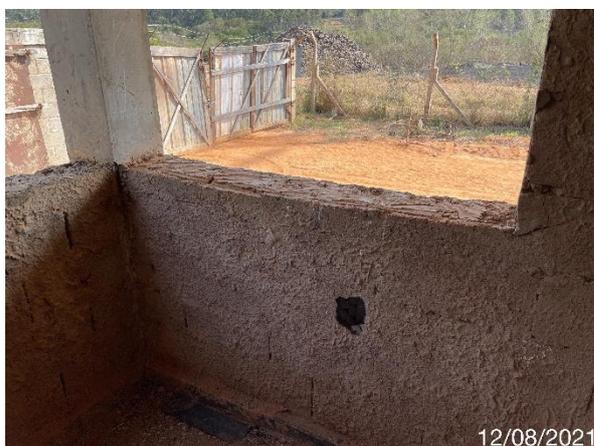
Foto 7.386: : Alvenaria com blocos quebrados (Data da imagem: 12/08/2021)

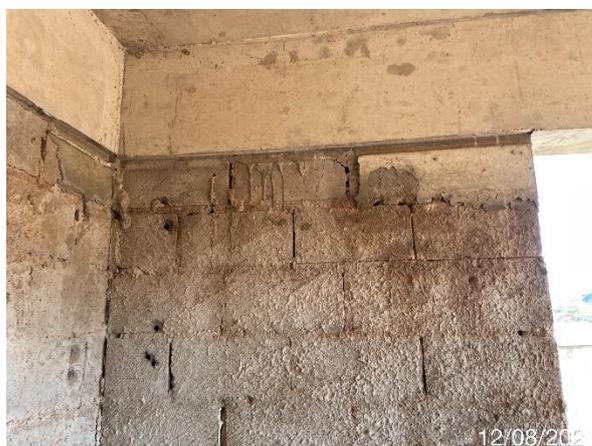
Foto 7.387: Alvenaria com blocos danificados (Data da imagem: 12/08/2021)

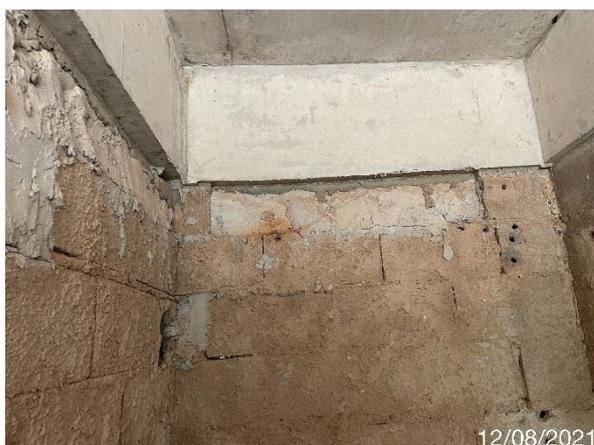
Foto 7.388: : Alvenaria com blocos danificados (Data da imagem: 12/08/2021)

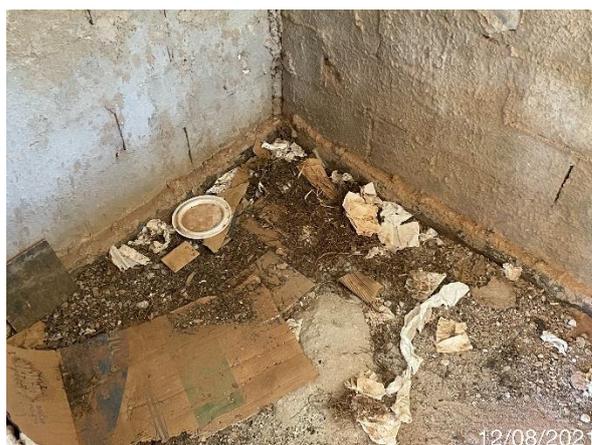
Foto 7.389: Ausência de limpeza no local (Data da imagem: 12/08/2021)

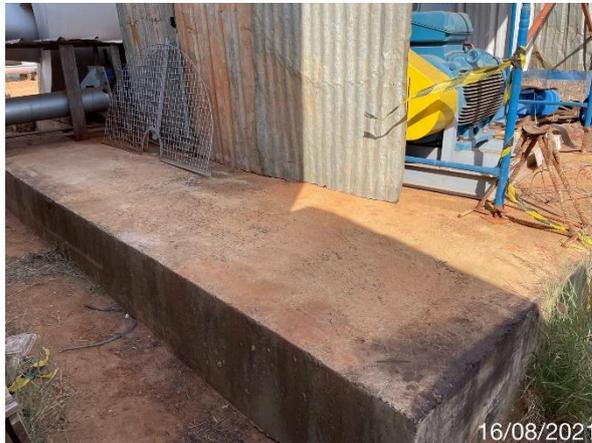
Foto 7.390: Ausência de camada regularizadora sobre a base de suporte dos silos do Sistema de Cal (Data da imagem: 16/08/2021)

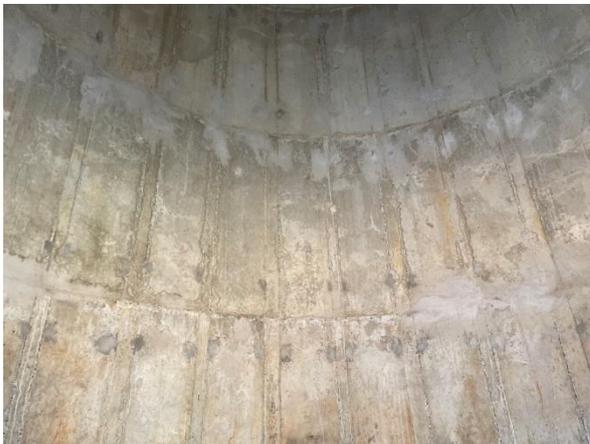
Foto 7.396: Marcas de formas no concreto (execução com forma inadequada) (Data da imagem: 11/08/2021)

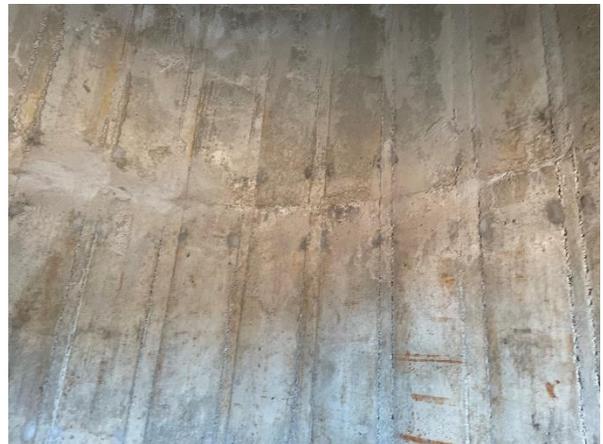
Foto 7.397: Marcas de formas no concreto (execução com forma inadequada) e fissuras (Data da imagem: 11/08/2021)

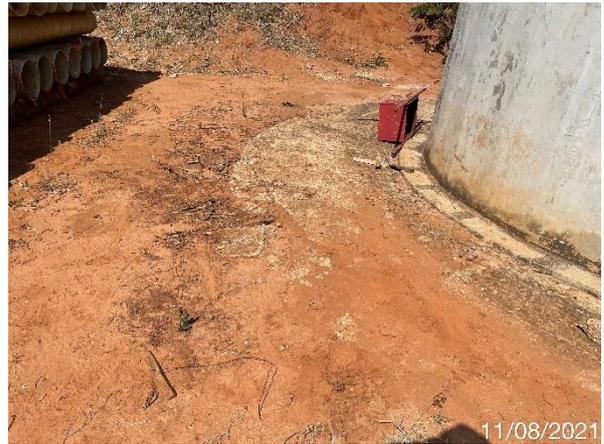
Foto 7.399: Calçada danificada (Data da imagem: 11/08/2021)

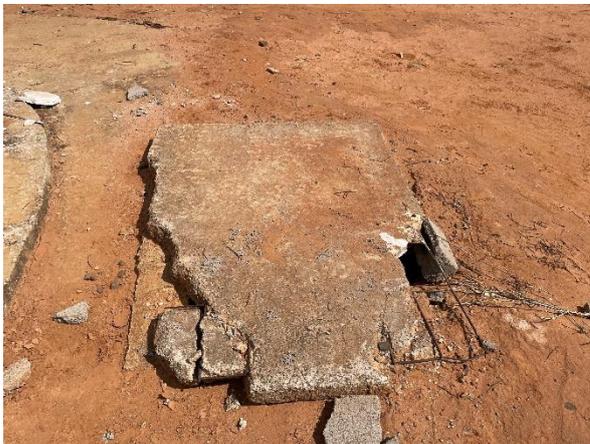
Foto 7.400: Tampa da caixa de inspeção danificada (Data da imagem: 11/08/2021)

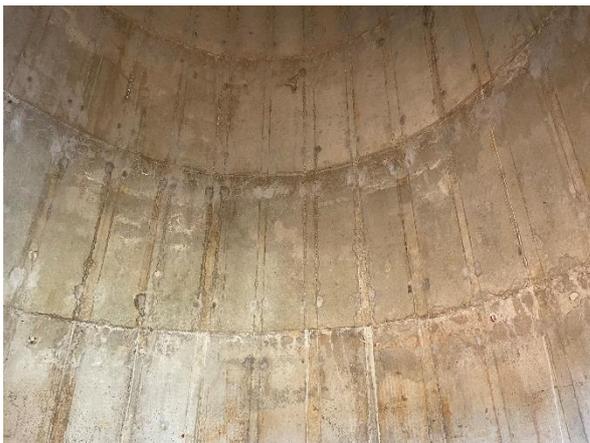
Foto 7.402: Marca de forma no concreto, (execução com forma inadequada) (Data da imagem: 11/08/2021)

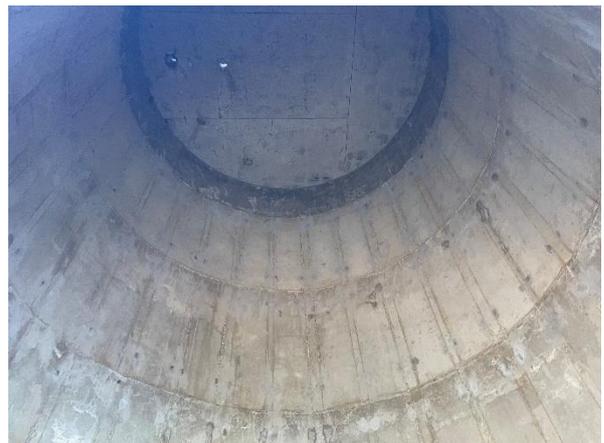
Foto 7.403: Marca de forma no concreto, (execução com forma inadequada) (Data da imagem: 11/08/2021)

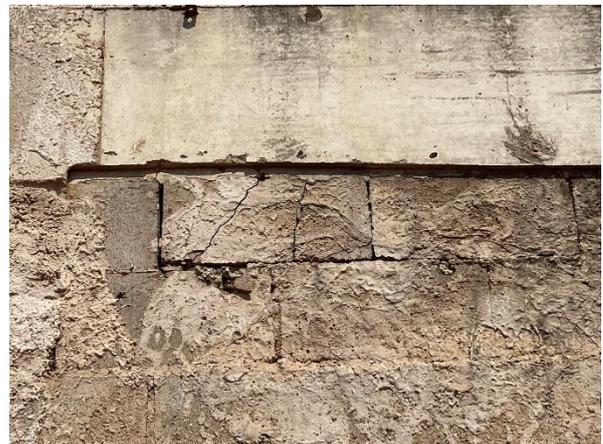
Foto 7.407: Blocos de concreto danificados e presença de núcleo perdido (Data da imagem: 11/08/2021)

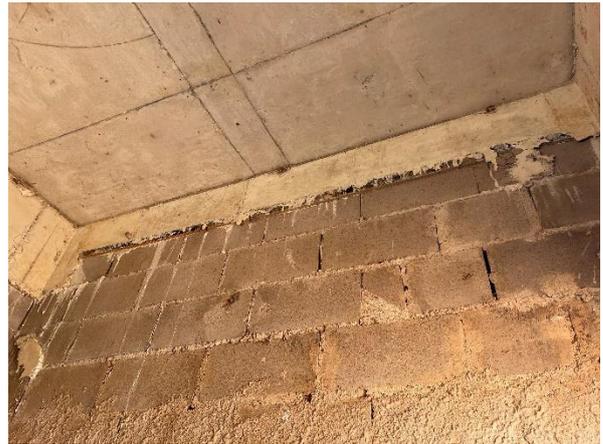
Foto 7.409: Formas de madeira nas vigas e ausência de chapisco (Data da imagem: 11/08/2021)

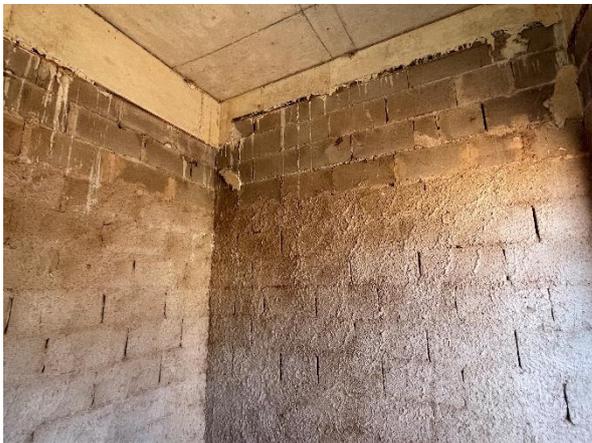
Foto 7.410: Formas de madeira nas vigas e ausência de chapisco (Data da imagem: 11/08/2021)

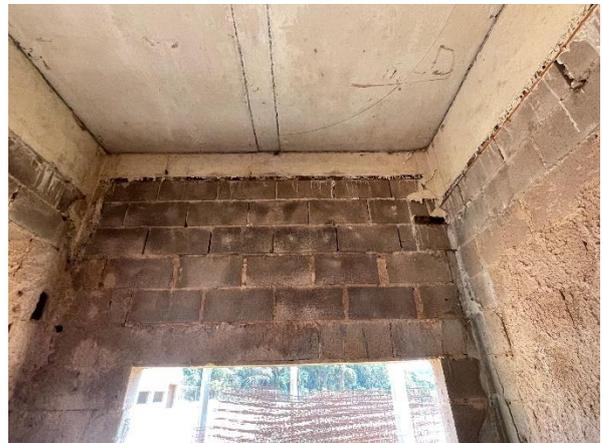
Foto 7.411: Formas de madeira nas vigas, ausência de chapisco e blocos danificados (Data da imagem: 11/08/2021)

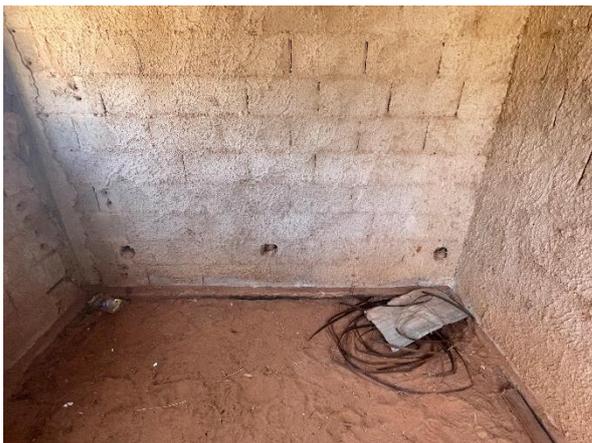
Foto 7.412: Blocos danificados (Data da imagem: 11/08/2021)

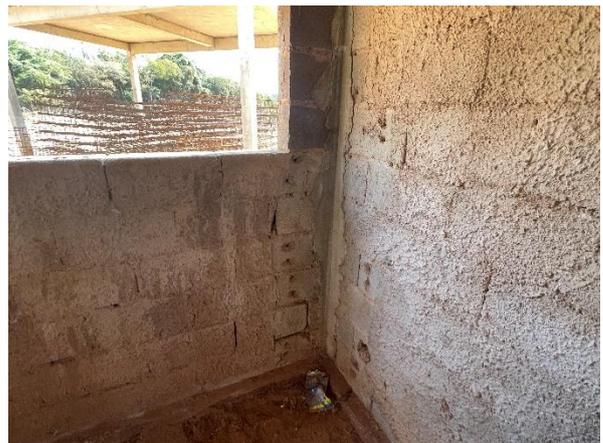
Foto 7.413: Ausência de chapisco (Data da imagem: 11/08/2021)

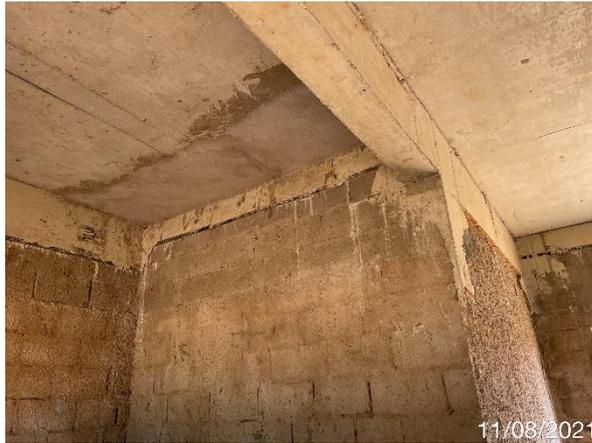
Foto 7.414: Formas de madeira nas vigas e ausência de chapisco (Data da imagem: 11/08/2021)

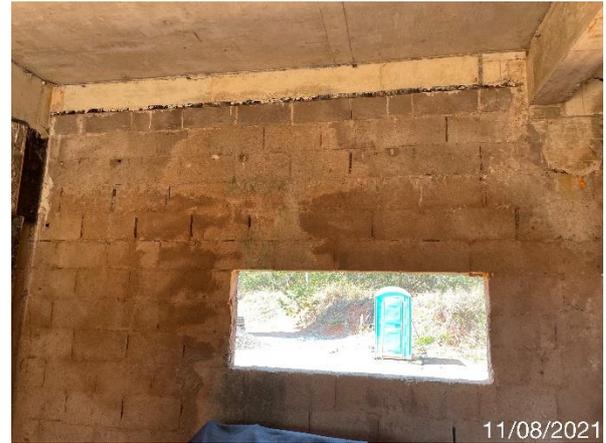
Foto 7.415: Formas de madeira nas vigas e ausência de chapisco (Data da imagem: 11/08/2021)

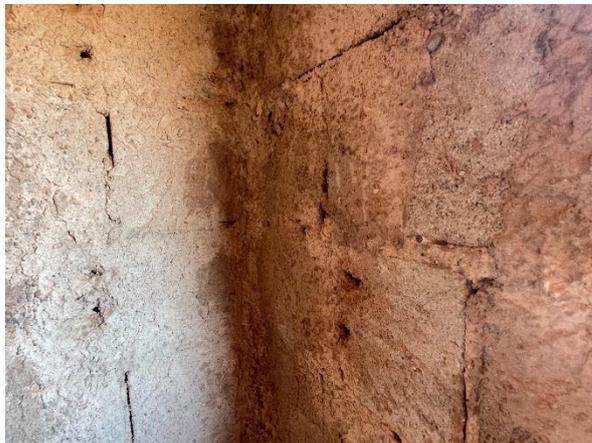
Foto 7.416: Alvenaria danificada (Data da imagem: 11/08/2021)

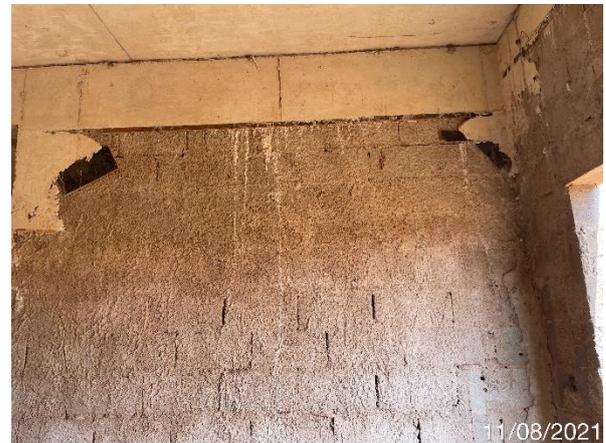
Foto 7.417: Formas de madeira nas vigas (Data da imagem: 11/08/2021)

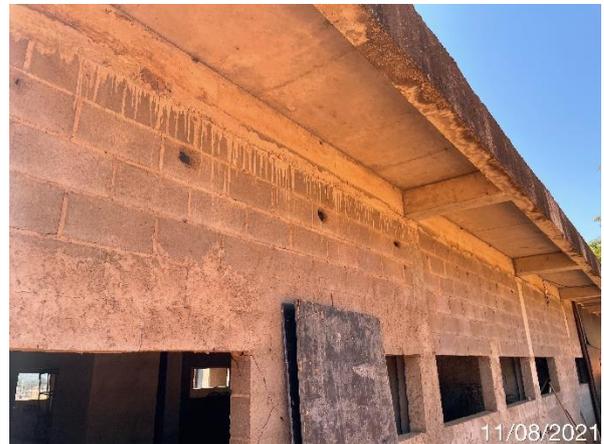
Foto 7.421 Aparência externa do edifício, serviço de chapisco incompleto, presença de blocos quebrados e núcleos perdidos (Data da imagem: 11/08/2021)

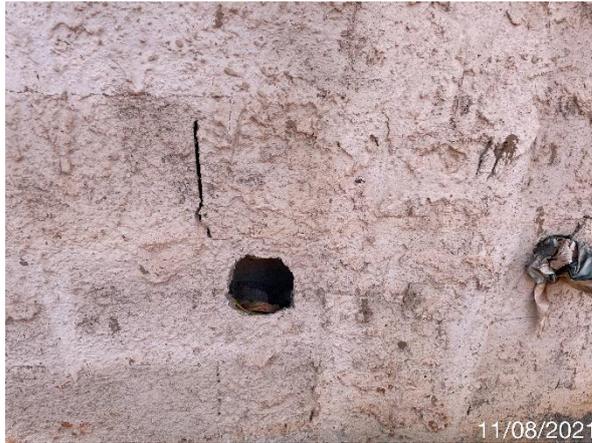
Foto 7.424: Alvenaria com blocos quebrados (Data da imagem: 11/08/2021)

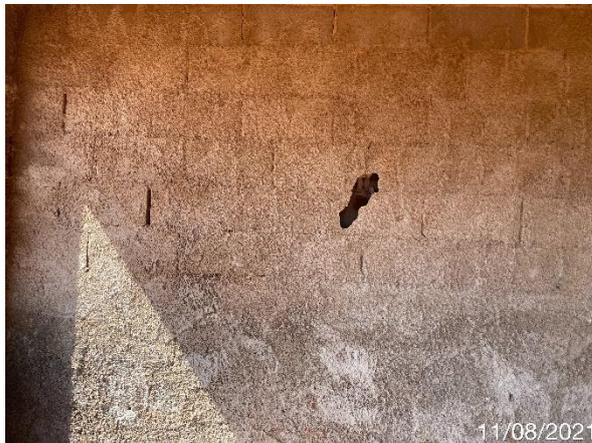
Foto 7.426: Alvenaria com blocos quebrados (Data da imagem: 11/08/2021)

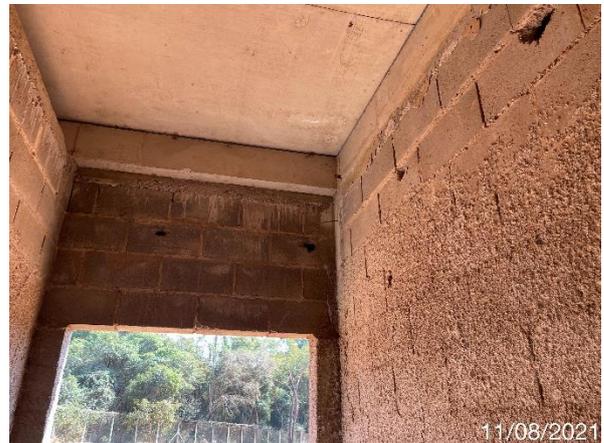
Foto 7.427: Serviços de chapisco incompletos (Data da imagem: 11/08/2021)

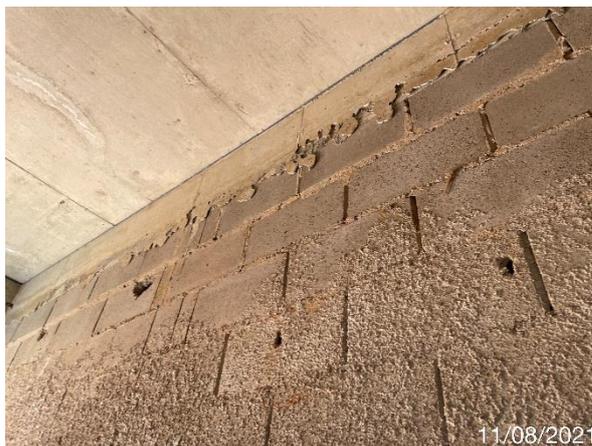
Foto 7.428: Serviços de chapisco incompletos e blocos quebrados (Data da imagem: 11/08/2021)

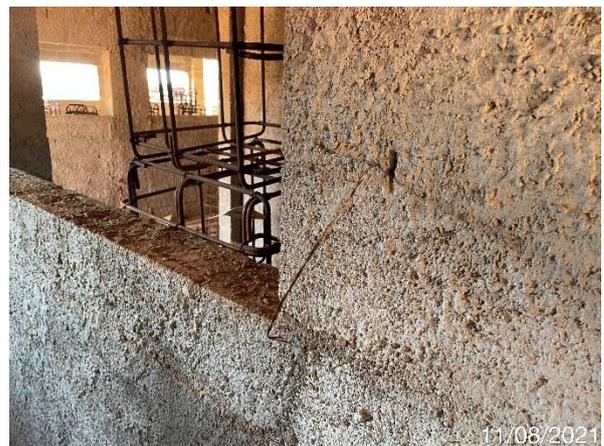
Foto 7.429: Ferragem exposta (Data da imagem: 11/08/2021)

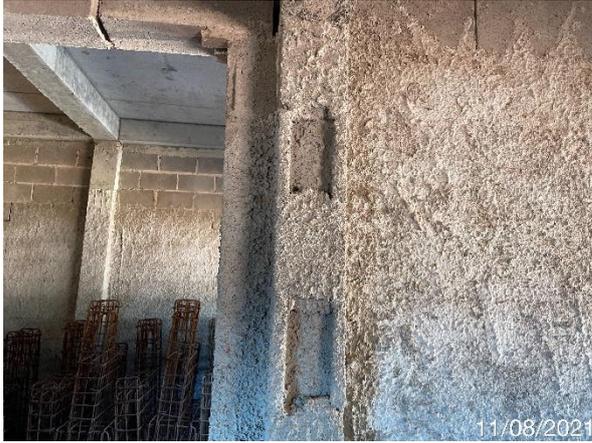
Foto 7.430: Serviços de chapisco incompletos (Data da imagem: 11/08/2021)

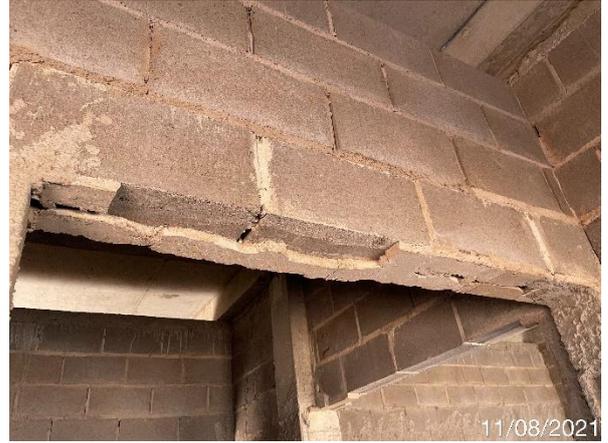
Foto 7.431: Serviço de requadro danificado (Data da imagem: 11/08/2021)

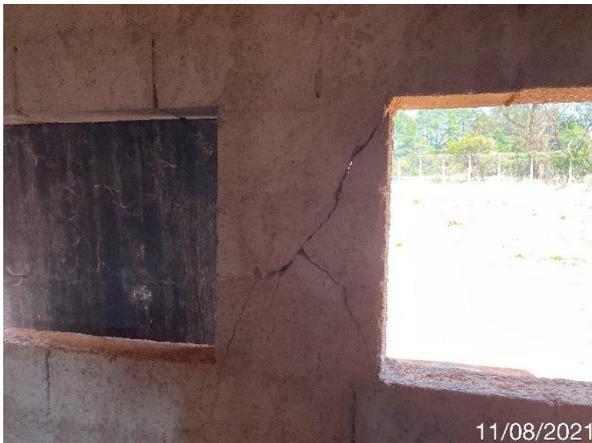
Foto 7.432: Alvenaria trincada (Data da imagem: 11/08/2021)

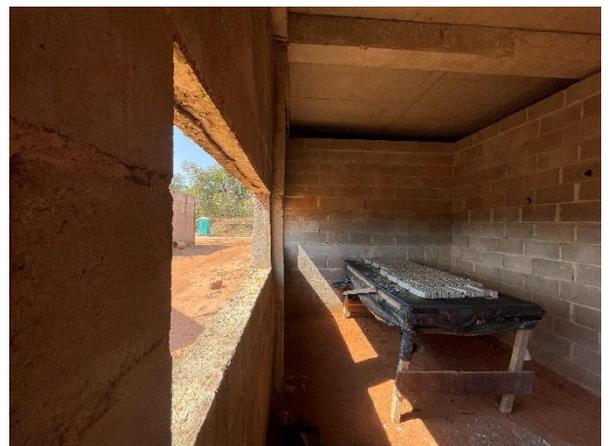
Foto 7.435: Serviço de requadro danificado (Data da imagem: 11/08/2021)

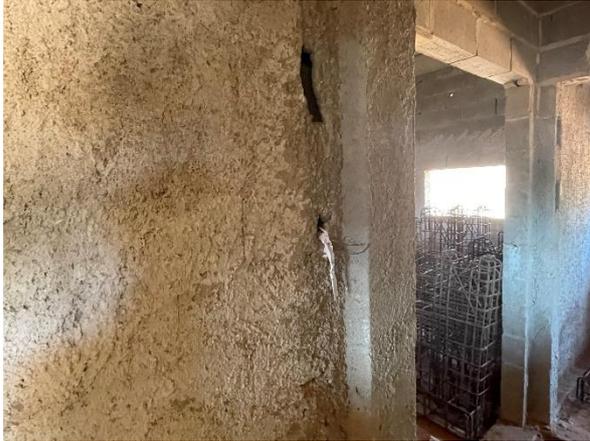
Foto 7.436: Serviços de chapisco incompletos, blocos de concreto quebrados (Data da imagem: 11/08/2021)

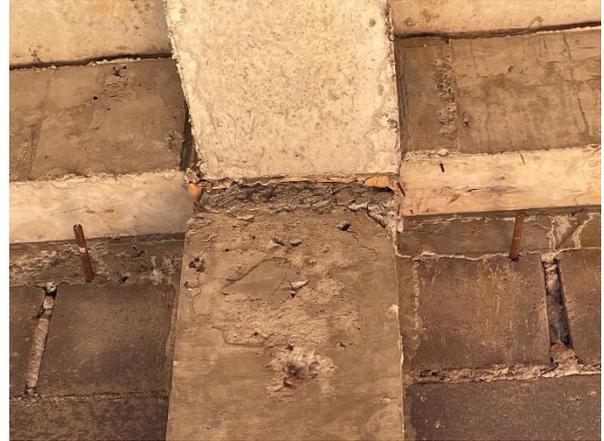
Foto 7.437: Ferragens expostas, presença de fissuras e trincas (Data da imagem: 11/08/2021)

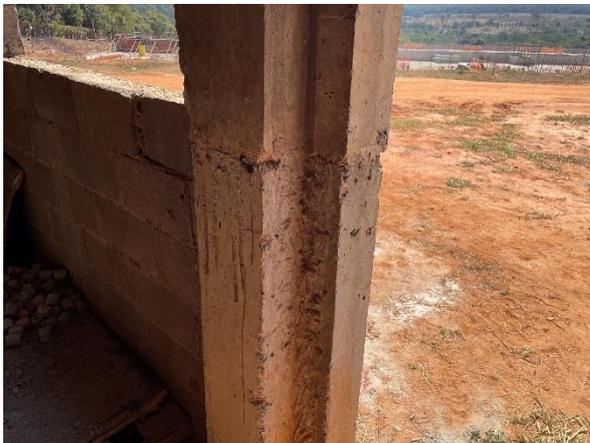
Foto 7.438: Superfície de concreto irregular e vazios de concretagem (Data da imagem: 11/08/2021)

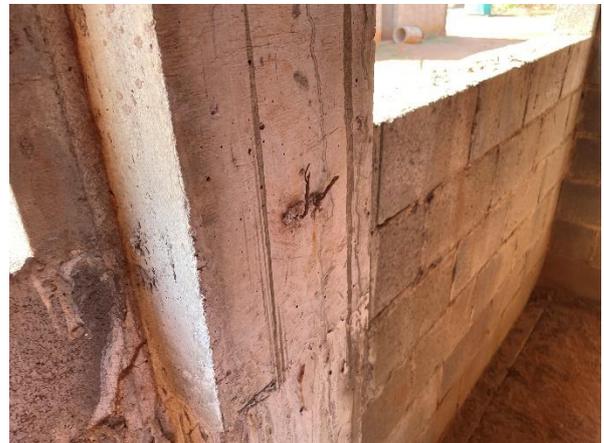
Foto 7.439: Presença de núcleo perdido e superfície de concreto irregular (Data da imagem: 11/08/2021)

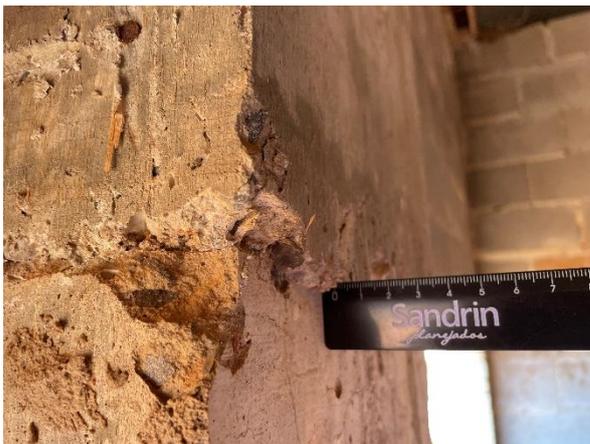
Foto 7.440: Superfície de concreto irregular (Data da imagem: 11/08/2021)

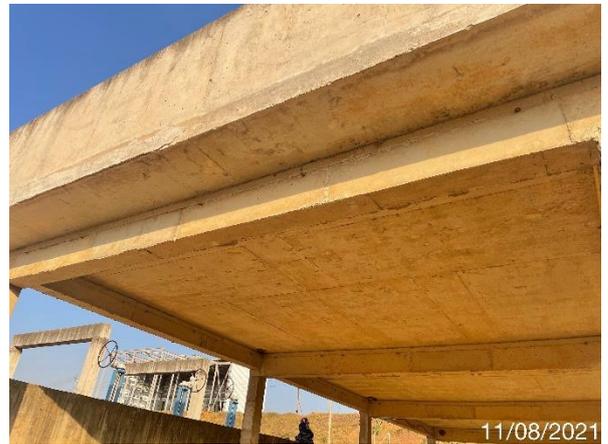
Foto 7.449: Presença de núcleos perdidos (Data da imagem: 11/08/2021)

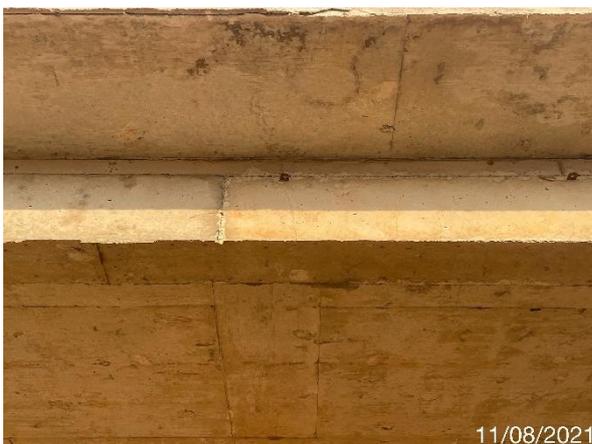
Foto 7.450: Presença de núcleos perdidos, marcas de formas no concreto e fissuras (Data da imagem: 11/08/2021)
