**DEPARTAMENTO DE ÁGUA E ESGOTO DE
BAURU
ESTADO DE SÃO PAULO**

**Serviços Especializados de Assessoria
Técnica de Engenharia em Gerenciamento,
Fiscalização e Acompanhamento Técnico
de Obra (ATO) das Obras da Estação de
Tratamento de Esgoto – Vargem Limpa,
bem como o Acompanhamento de sua
Operação Assistida (Pré-Operação)**

**RELATÓRIO TÉCNICO PRELIMINAR DO ESTADO DA OBRA
E INVENTÁRIO
(EG0222-R-RTP-01-00)**

Código:	EG0222-R-RTP-01-00			
Título do Documento:	Relatório Técnico Preliminar do Estado da Obra e Inventário - ETE Vargem Limpa			
Aprovador:	Marcos Fernandes			
Data da Aprovação:	10/09/2021			
Controle de Revisões				
Nº da Revisão	Natureza/Justificativa	Aprovação		
		Data	Responsável	Rubrica
00	Emissão Inicial	10/09/21	Marcos Fernandes	M.F.

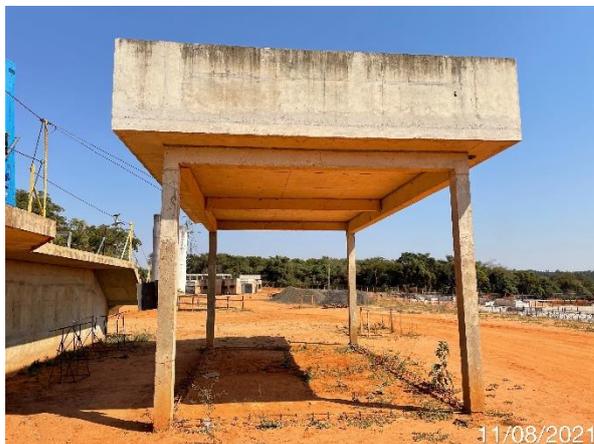
- a) Marcas de formas no concreto da laje, pilares e vigas, presença de vazios de concretagem, bolhas e fissuras;
- b) Necessário reparar os núcleos perdidos existentes;
- c) Ferragem da viga baldrame exposta, sem a proteção adequada e danificada.

Foto 7.452: Aparência da subestação elétrica SE-03/04 (Data da imagem: 11/08/2021)

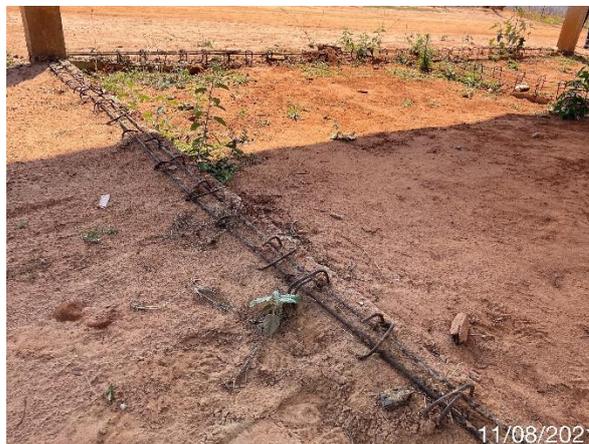
Foto 7.453: Ferragem da viga baldrame exposta sem proteção e danificada (Data da imagem: 11/08/2021)

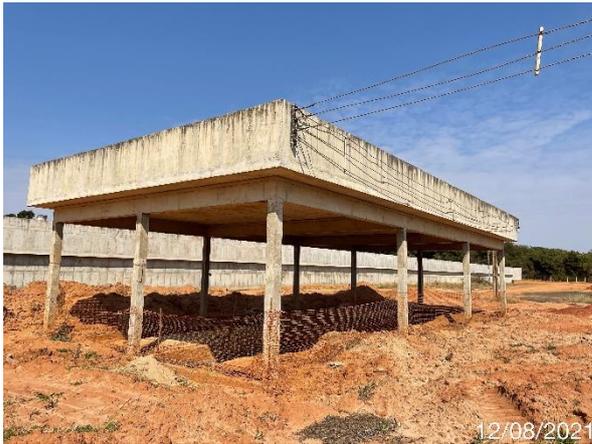
- b) Marcas de formas no concreto da laje, pilares e vigas;
- c) Presença de vazios de concretagem, bolhas e fissuras;
- d) Ausência de impermeabilização da viga baldrame;
- e) Necessário reparar os núcleos perdidos existentes;
- f) Ferragem da viga baldrame exposta, sem a proteção adequada e danificada.
- g) Poço de visita de águas pluviais danificado.

Foto 7.456: Aparência da subestação elétrica SE-05 (Data da imagem: 12/08/2021)

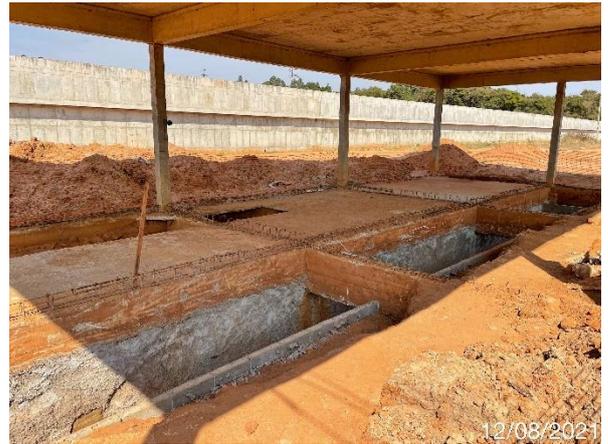
Foto 7.457: Ferragens da viga baldrame exposta sem proteção, ausência de impermeabilização na viga baldrame (Data da imagem: 12/08/2021)

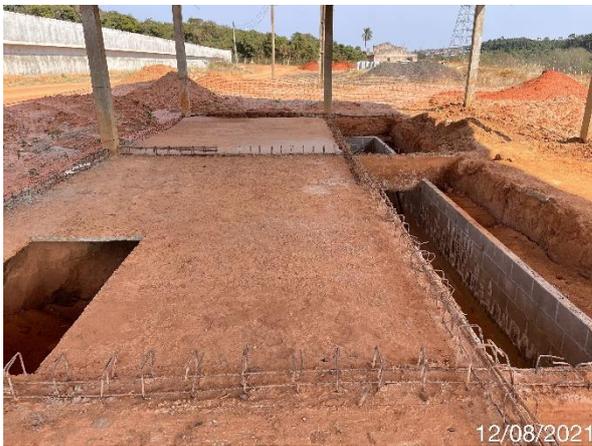
Foto 7.458: Ferragens da viga baldrame exposta sem proteção e ausência de impermeabilização na viga baldrame (Data da imagem: 12/08/2021)

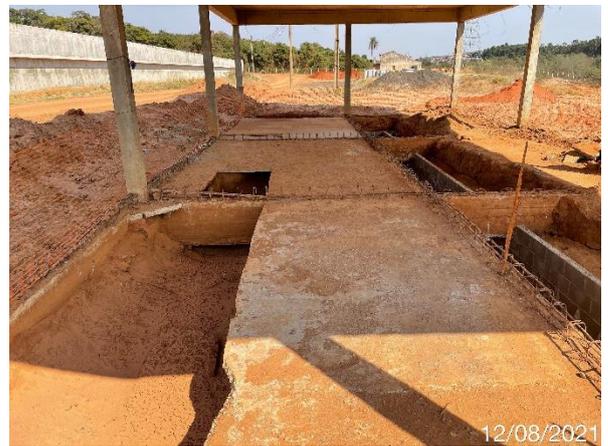
Foto 7.459: Ferragens da viga baldrame exposta sem proteção e ausência de impermeabilização na viga baldrame (Data da imagem: 12/08/2021)

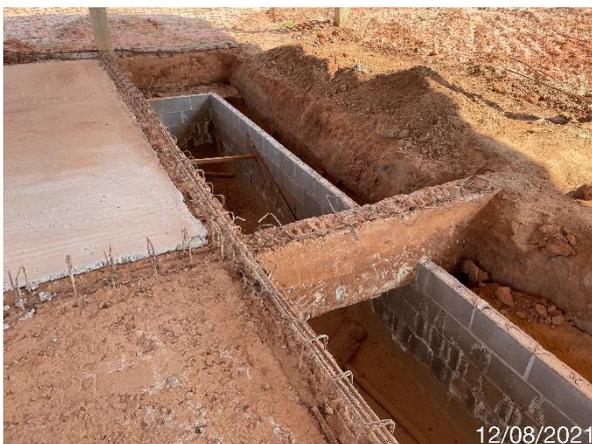
Foto 7.460: Ferragens da viga baldrame exposta sem proteção e danificada (Data da imagem: 12/08/2021)

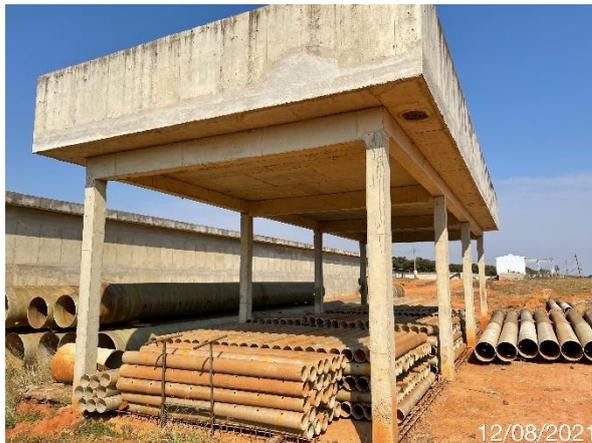
- Marcas de formas no concreto da laje, pilares e vigas;
- Presença de vazios de concretagem, bolhas e fissuras;
- Necessário reparar os núcleos perdidos existentes;
- Ferragem da viga baldrame exposta, sem a proteção adequada e danificada.

Foto 7.462: Aparência da subestação SE-6/7/8 e estocagem dos tubos (Data da imagem: 12/08/2021)

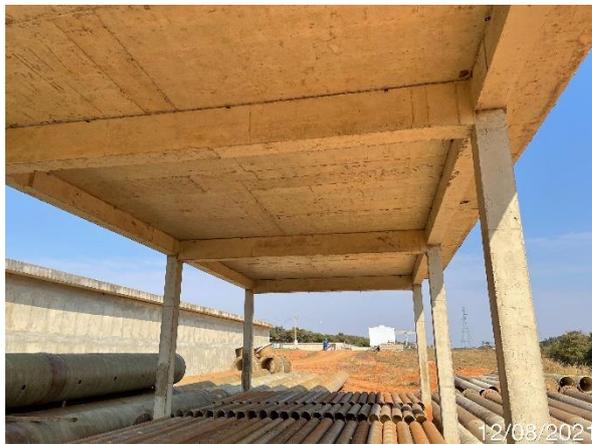
Foto 7.464: Presença de fissuras por toda a laje, vigas e pilares. Existência de núcleos perdidos (Data da imagem: 12/08/2021)

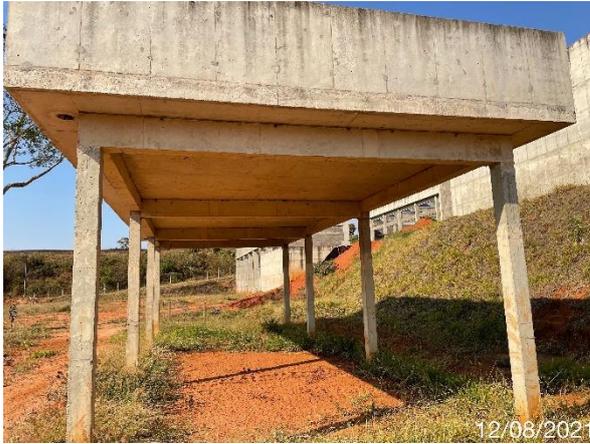
- Marcas de formas no concreto da laje, pilares e vigas;
- Presença de vazios de concretagem, infiltração, bolhas e fissuras;
- Necessário reparar os núcleos perdidos existentes;

- d) Ferragem da viga baldrame exposta, sem a proteção adequada e danificada.
- e) Infiltração na laje.

Foto 7.466: Aparência externa da subestação SE-09 (Data da imagem: 12/08/2021)

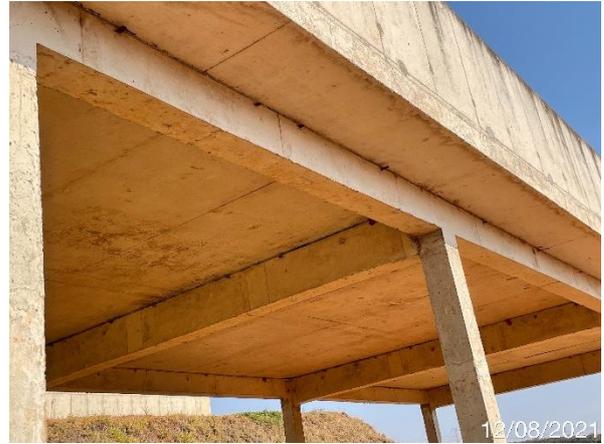
Foto 7.467: Presença de fissuras, núcleos perdidos e marca de forma no concreto (Data da imagem: 12/08/2021)

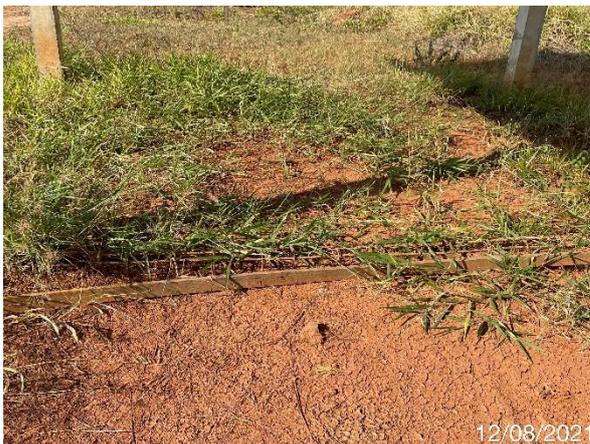
Foto 7.468: Ferragem da viga baldrame exposta sem proteção e danificadas (Data da imagem: 12/08/2021)

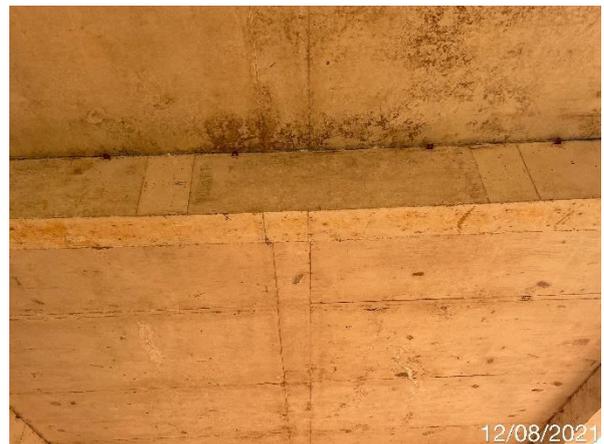
Foto 7.469: Presença de fissuras, núcleos perdidos e marca de forma no concreto (Data da imagem: 12/08/2021)

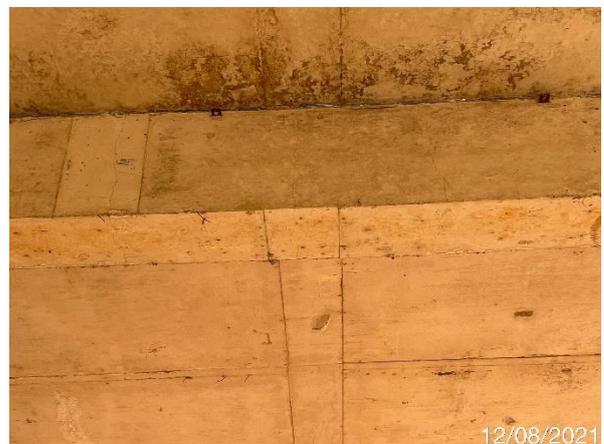
Foto 7.471: Presença de fissuras, núcleos perdidos, infiltração e marca de forma no concreto (Data da imagem: 12/08/2021)

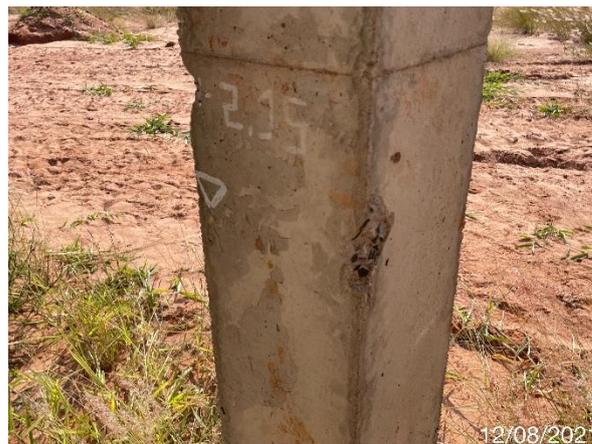
Foto 7.473: Estrutura danificada (Data da imagem: 12/08/2021)

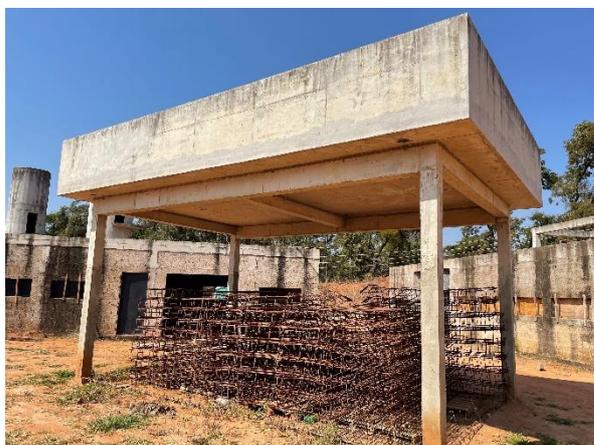
- a) Marcas de formas no concreto da laje, pilares e vigas;
- b) Presença de vazios de concretagem, bolhas e fissuras;
- c) Necessário reparar os núcleos perdidos existentes;
- d) Ferragem da viga baldrame exposta, sem a proteção adequada e danificada.

Foto 7.474: Aparência da subestação SE-10 (Data da imagem: 11/08/2021)

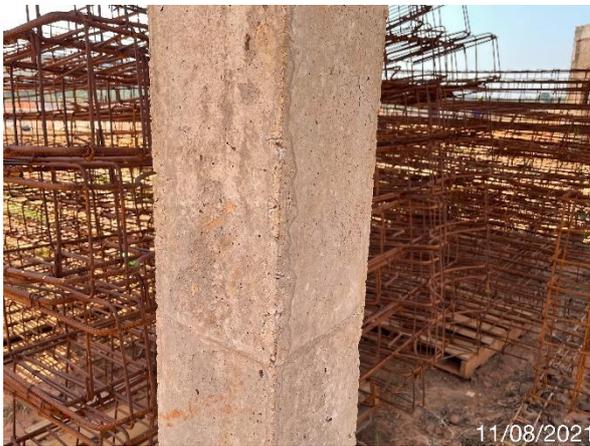
Foto 7.478: Presença de vazios de concretagem, bolhas e fissuras nos pilares (Data da imagem: 11/08/2021)

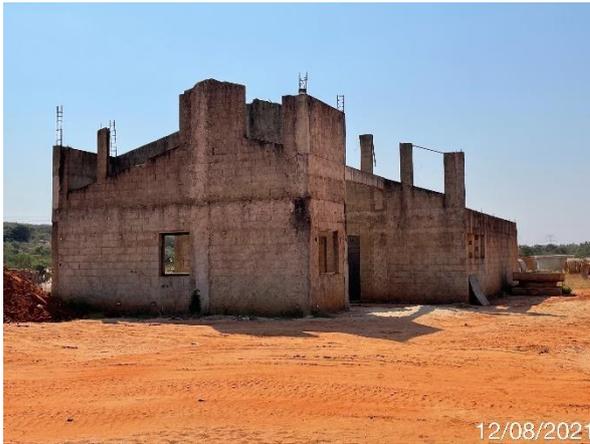
- a) Blocos de concreto quebrados e danificados;
- b) Presença de formas de madeira;
- c) Execução serviços de chapisco incompleto;
- d) Ferragem exposta sem proteção adequada;
- e) Limpeza geral.

Foto 7.480: Aparência externa do edifício (Data da imagem: 12/08/2021)

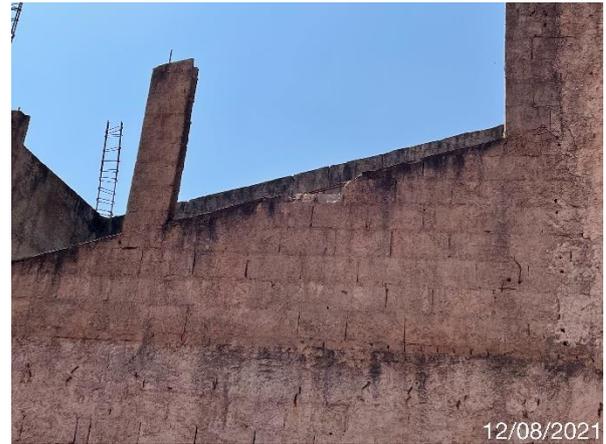
Foto 7.481: Blocos de concreto quebrados (Data da imagem: 12/08/2021)

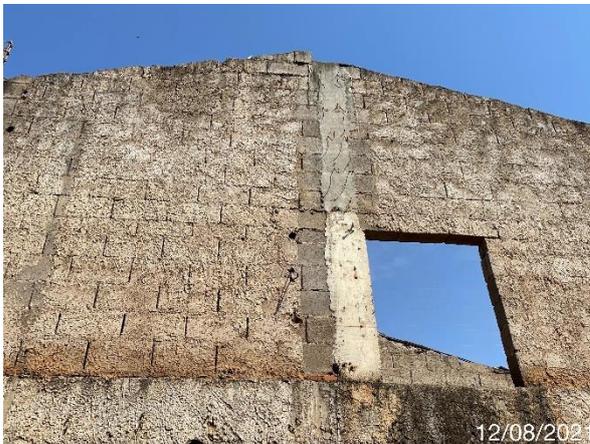
Foto 7.482: Blocos de concreto quebrados (Data da imagem: 12/08/2021)

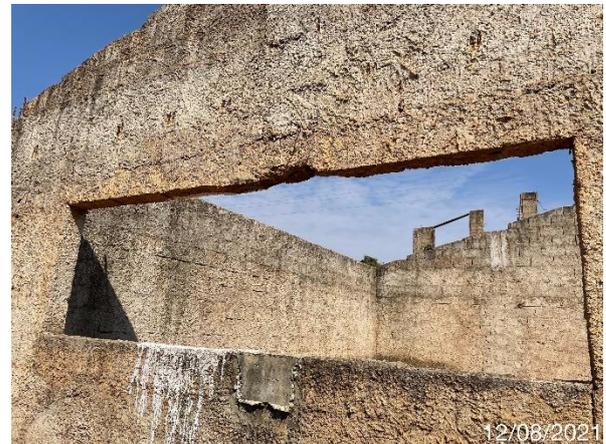
Foto 7.483: Estrutura danificada (Data da imagem: 12/08/2021)

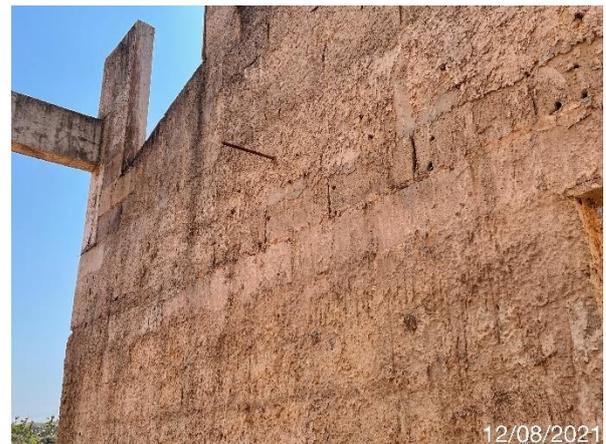
Foto 7.485: Presença de ferragem na estrutura (Data da imagem: 12/08/2021)

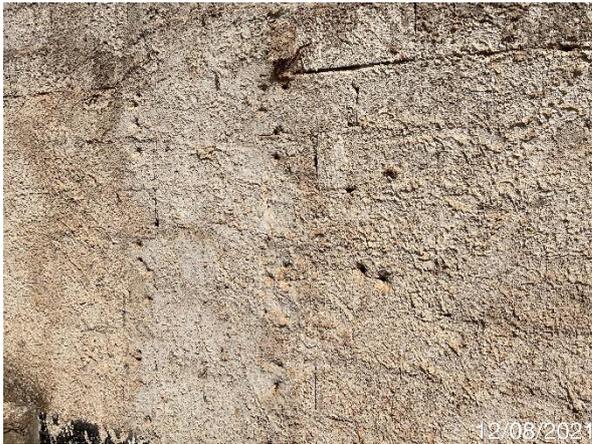
Foto 7.486: Blocos de concreto danificados (Data da imagem: 12/08/2021)

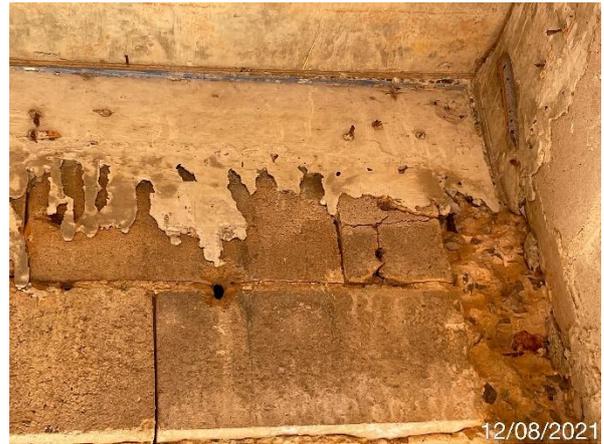
Foto 7.487: Alvenaria com blocos quebrados e danificados e ausência de chapisco (Data da imagem: 12/08/2021)

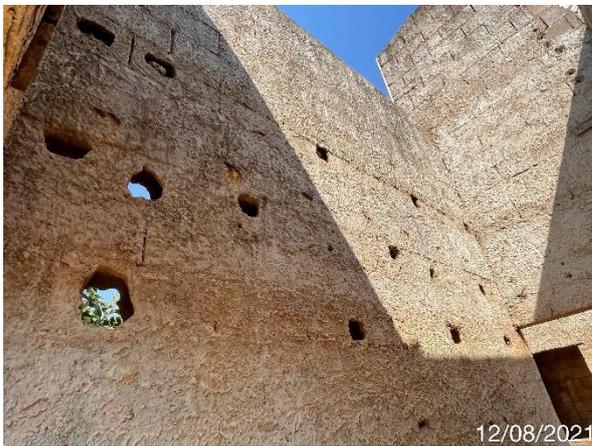
Foto 7.488: Blocos de concreto quebrados (Data da imagem: 12/08/2021)

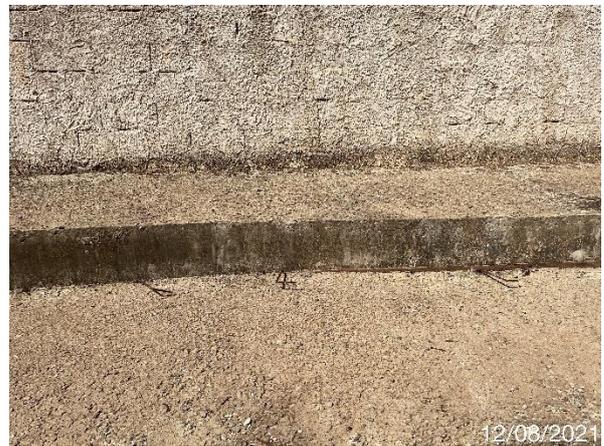
Foto 7.489: Presença de ferragem na arquibancada (Data da imagem: 12/08/2021)

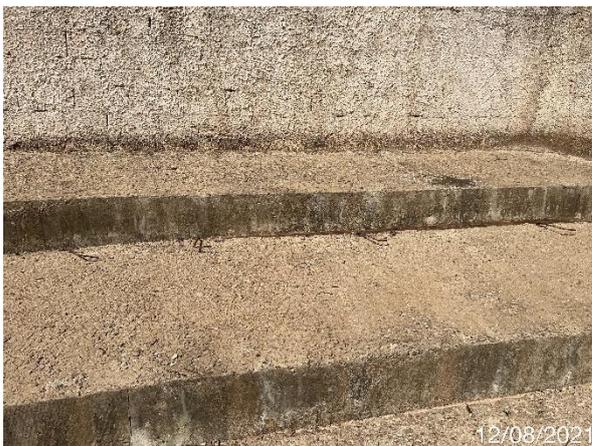
Foto 7.490: Presença de ferragem na arquibancada (Data da imagem: 12/08/2021)

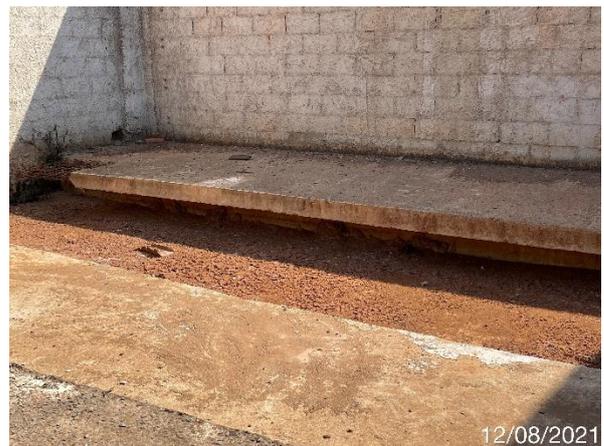
Foto 7.491: Área sem concretar (Data da imagem: 12/08/2021)

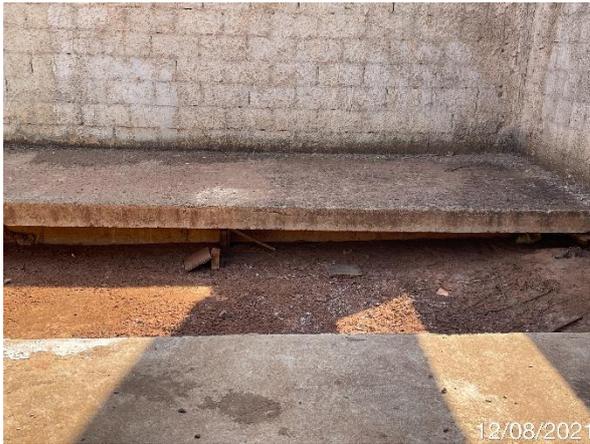
Foto 7.492: Laje da arquibancada (Data da imagem: 12/08/2021)

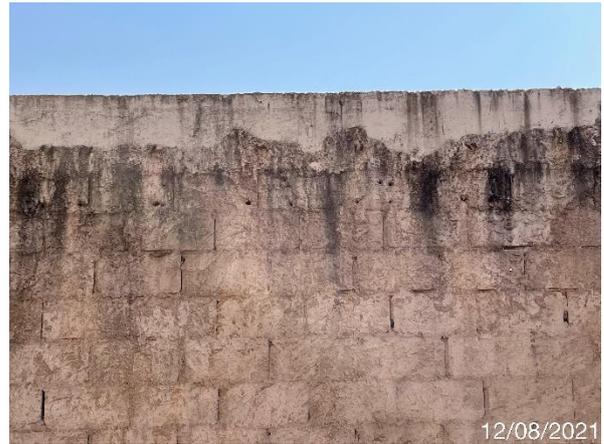
Foto 7.493: Blocos de concreto danificados (Data da imagem: 12/08/2021)

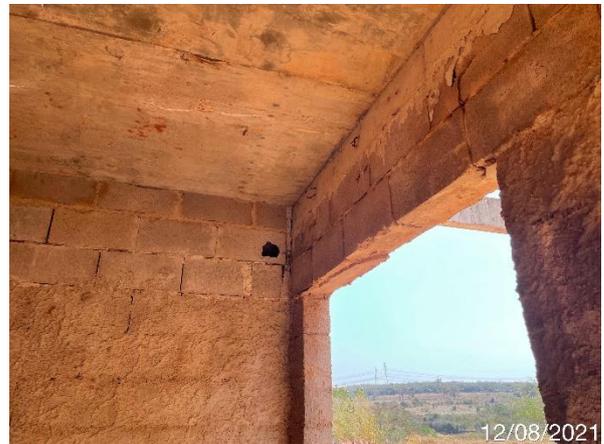
Foto 7.495: Blocos de concreto quebrados e ausência de chapisco (Data da imagem: 12/08/2021)

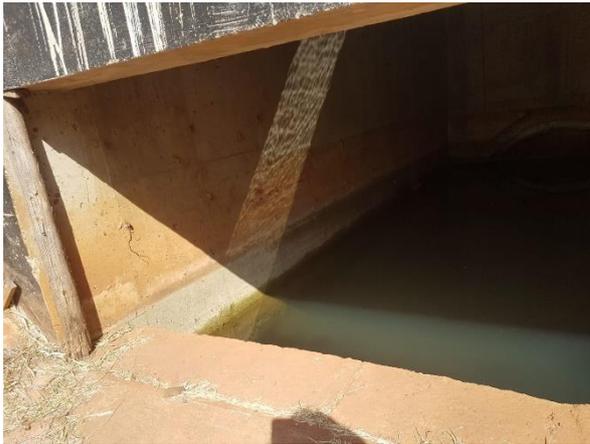
O Extravasor está localizado próxima a Estação Elevatória de Esgoto Bruto, apresentou as seguintes pendências/inconformidades após a verificação em campo:

- a) Presença de água no canal;
- b) Necessário recomposição do talude na beira do rio.

Foto 7.496: Presença de água no canal do extravasor (Data da imagem: 11/08/2021)

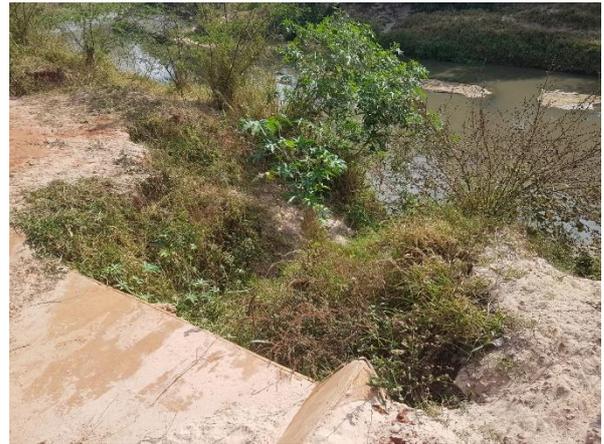
Foto 7.497: Necessário recomposição do talude na beira do rio (Data da imagem: 11/08/2021)

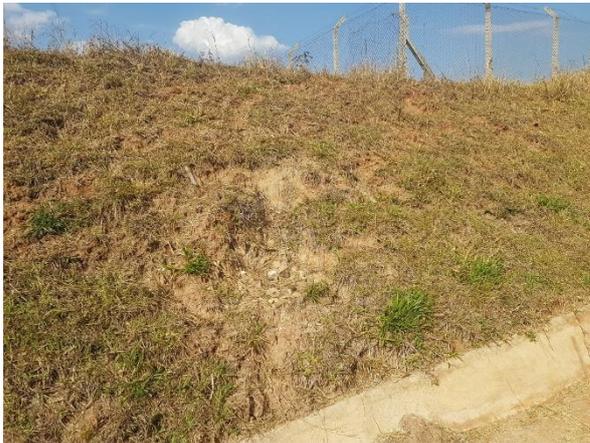
Foto 7.498: Solo irregular, necessário compactação do talude (Data da imagem: 11/08/2021)

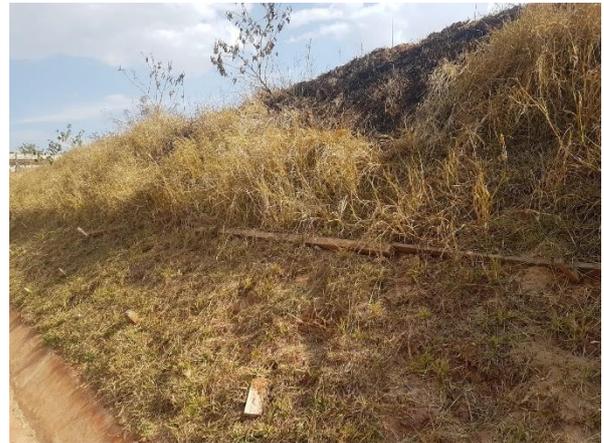
Foto 7.499: Solo irregular, necessário compactação do talude, capinar e aparar a vegetação (Data da imagem: 11/08/2021)
